GILJAVEGEN 52

TILSTANDSRAPPORT

Giljavegen 52, 5200 OS

Befaringsdato: 22.04.2024

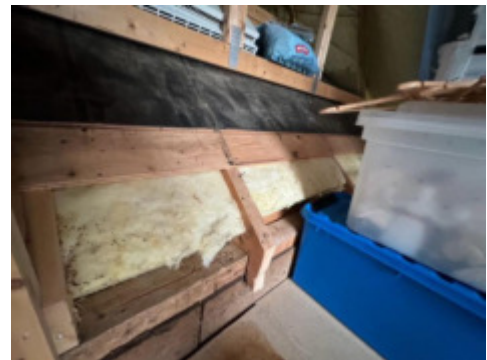
- Det er påvist fuktskjolder i undertak/takkonstruksjon.

Det er registrert eldre merker etter fukt i undertak rundt pipen, men det ble ikke registrert fukt under befaringen.

- Det er ikke behov for utbedringstiltak.

Det anbefales ytterligere kontroll/jevnlige observasjoner av konstruksjonen.

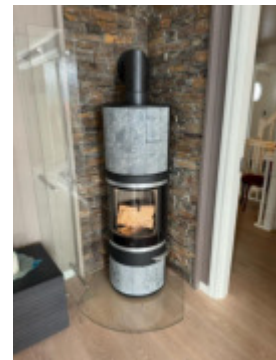
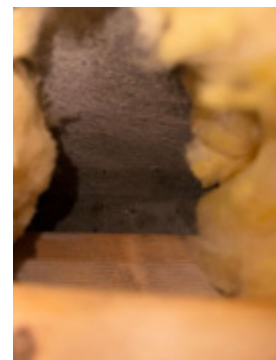
- Det er påvist sprekker i ildfast stein inne i ovnen.

- Skadet stein i ovnen må skiftes ut for å lukke avviket.

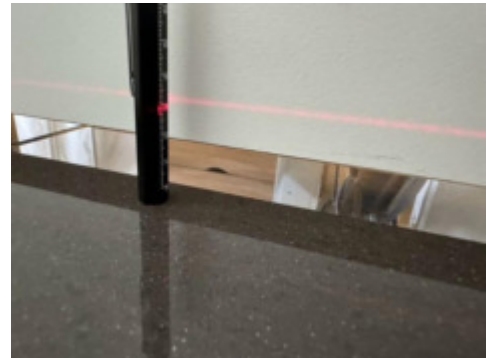
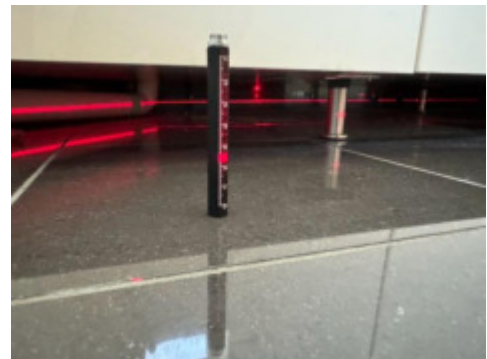
- Det er mulighet for at det kan forekomme vannlekkasje på våtrommet hvor vann ikke vil gå til sluk.
- Det er påvist at høydeforskjell fra topp slukrist til gulv/synlig topp membran ved dørterskel er mindre enn 25 mm.
- Det er påvist avvik i fallforhold til sluk i forhold til krav i forskrift på byggetidspunktet.
- Målinger viser at det ikke er fall til sluk (motfall).

Det anbefales å etablere en løsning som stanser alt vann inn i rommet (aquastop el.) om det blir registrert fukt på overflater for å forhindre vann fra en eventuell lekkasje til å renne ut av rommet.

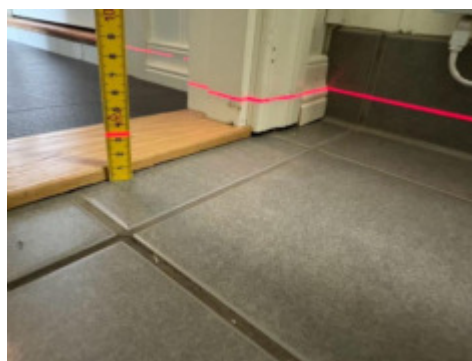
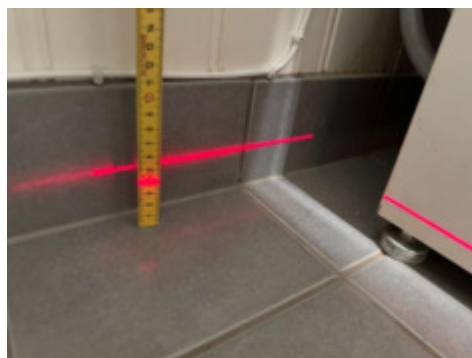
- Det er påvist at høydeforskjell fra topp slukrist til gulv/synlig topp membran ved dørterskel er mindre enn 25 mm.
- Det er påvist at noen fliser har bom (hulrom under).
- Det er påvist avvik i fallforhold til sluk i forhold til krav i forskrift på byggetidspunktet.

- Påviste skader må utbedres.
- Andre tiltak:

Det anbefales å etablere en løsning som stanser alt vann inn i rommet (aquastop el.) om det blir registrert fukt på overflater for å forhindre vann fra en eventuell lekkasje til å renne ut av rommet.

Det bør vurderes å utbedre løse fliser.
