HETLANDSGATA 77

PRIVATMEGLEREN

Vedlegg

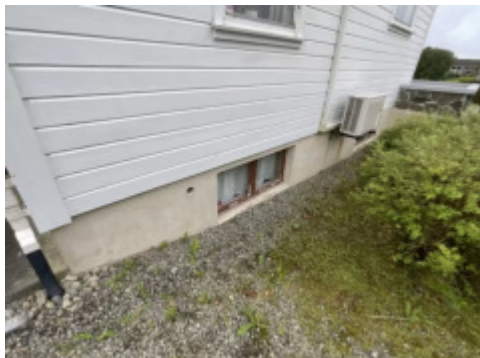
Det er ikke etablert grunnmursplast.

Det er ikke etablert grunnmursplast. Manglende grunnmursplast skyldes vanlig byggeskikk da huset ble bygget. Uten denne beskyttelsen er grunnmuren mer utsatt for fukt fra omkringliggende masser. Dreneringen er så gammel at funksjonen er usikker. Normal levetid for drenering er ca. 30 år. Det registreres salt/kalkutslag på innvendig grunnmursflater som indikerer fukttransport gjennom grunnmuren. Det registres fall mot dør til garasje. Tg 2 er satt pga. usikker gjenværende brukstid ved bygningsdelen.

Kjeller bør holdes under observasjon. Lagring av varer bør unngås og god utlufting ivaretas. For videre omtale se "rom under terreng"

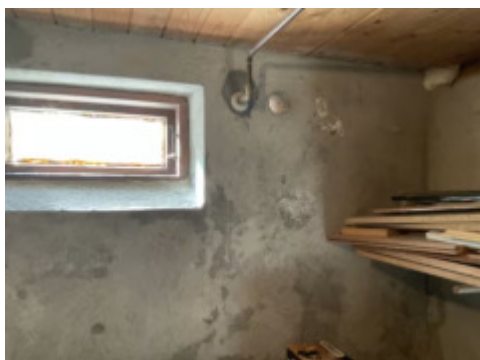
Det registreres salt/kalkutslag på innvendig grunnmursflater

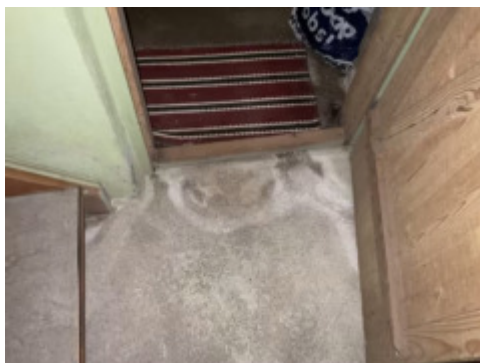
Det registreres salt/kalkutslag på innvendig gulv.

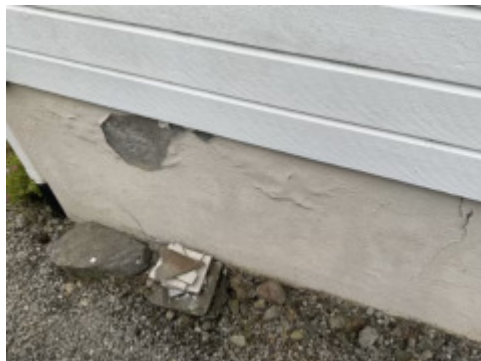
Enkelte riss/sprekker og stedvis noe avskalling av betong på grunnmur.

For å hindre fuktinntrekk/frostspreg, anbefales lokal utbedring.

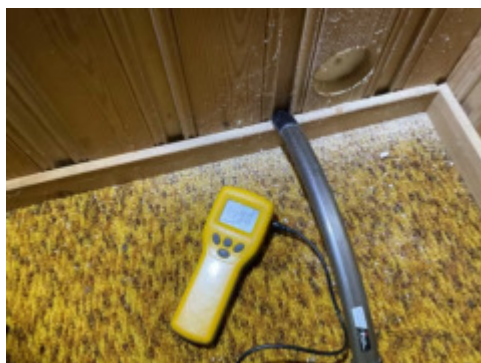
Resultat av fuktmåling viser 19% i panel.

Det er foretatt hulltaking i nedre del av vegg i kjellerstue.
 Pga. bruk av isopor i vegg er fuktmåling foretatt i nedre del av panel. Det er påvist noe høyt fuktnivå i panel, men ikke påvist fuktskader i dette området. Høy fuktighet kan over tid føre til muggvekst eller sverting av materialer. Samtidig kan materialer og konstruksjoner bli ødelagt.
 Resultat av fuktmåling viser 19% i panel.
 Det er registrert typisk "kjellerlukt" som er en indikasjon på at fukt har satt seg i innvendige materialer og overflater.
 Fukt/saltutslag på vegg ved kjellerdør.

Det påviste fuktnivå gir grunn til å overvåke konstruksjonen for å se utvikling over tid, og eventuelt foreta tiltak for å unngå fuktskader.
 Plastisolasjon må fjernes ved oppgradering av rom.

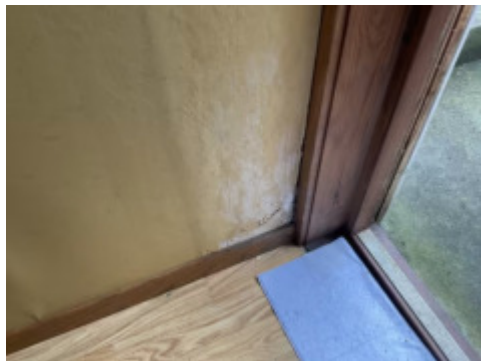
Fukt/saltutslag på vegg ved kjellerdør.

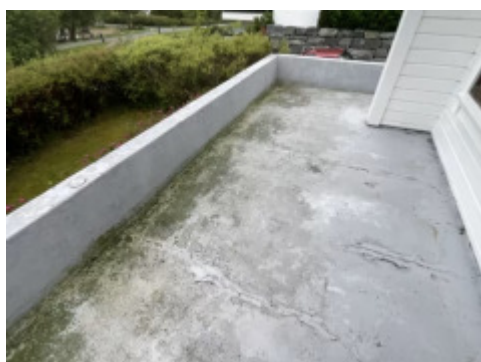
Riss/sprekker i dekke og rekkverk.
 Konstruksjonen har symptom på skader som tilsier behov for tiltak. Rekkverk på terrasse er for lavt.

Utbedring av ovennevnte forhold må påregnes.

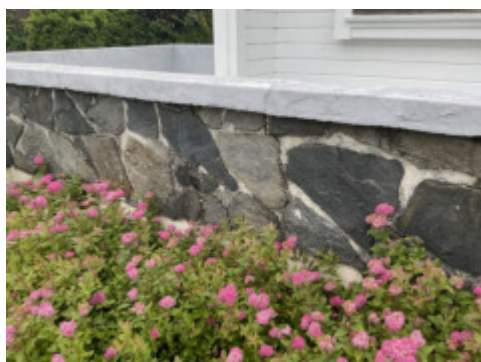
Riss/sprekker.

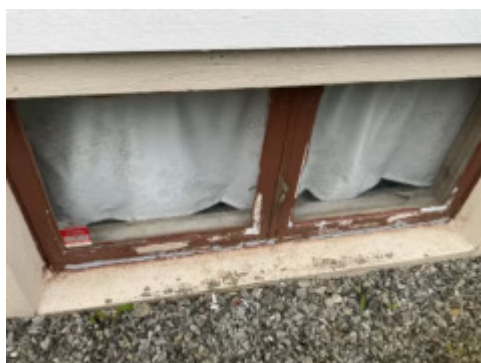
Det registreres råteskader i karmen på enkelte vindu.

Punkterte glass bør skiftes, alternativt vurdere å skifte hele vinduet som kan være gunstig ut fra et energi økonomisk synspunkt.
Utskifting av enkelte dører og vindu pga. råteskade/slitasje må påregnes.
Overflatebehandlinger må påregnes.
Justeringer/smøring anbefales.

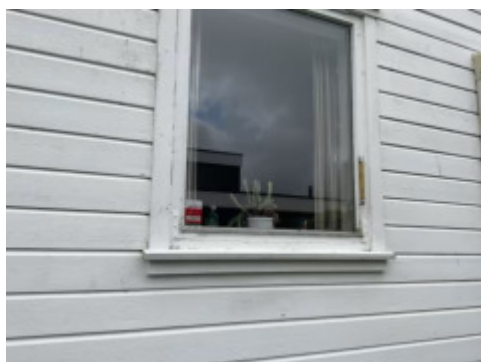
Flere vindu lot seg ikke åpne pga. limeffekt fra maling mellom karm og vindusramme.
Værslitte karmen.

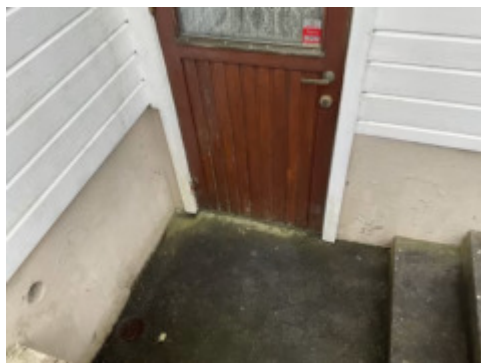
Værslitt dør.

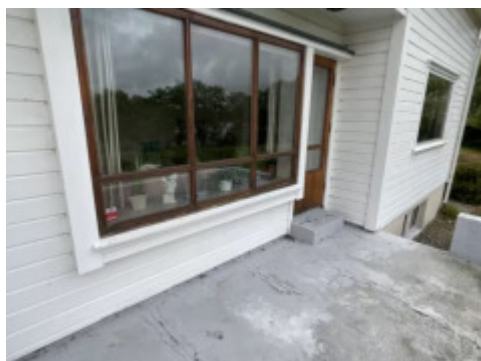
Punkterte glass i stuevindu.

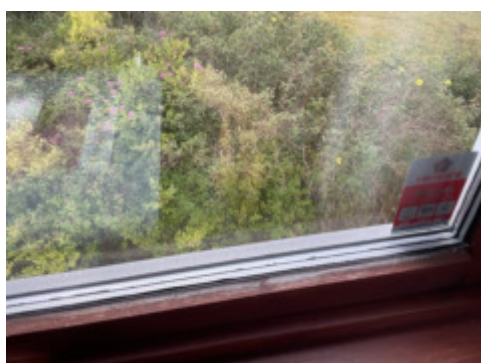
Tegn etter kondens.

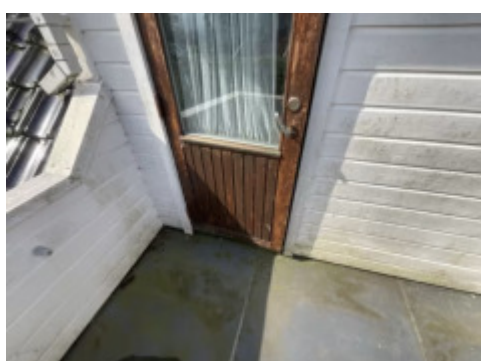
Værslitt dør.

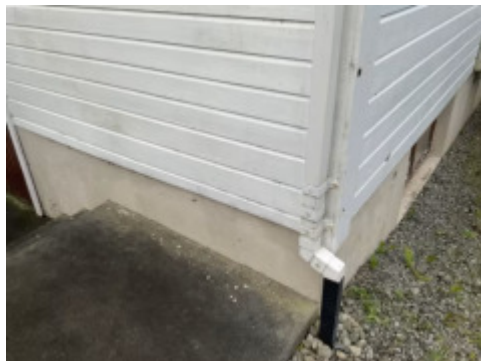
Det er ingen eller liten lufting i nedre kant av kledning mot grunnmur.

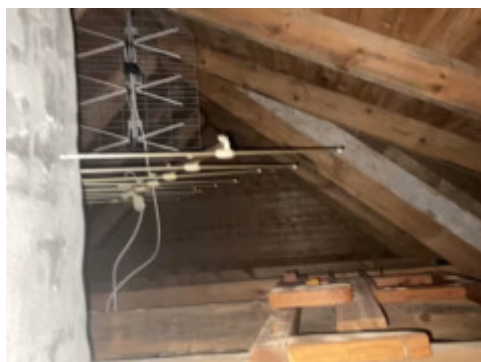
Det er registrert flyvehull etter treskadeinsekter i takkonstruksjonen i kott. Treverket anbefales behandlet.

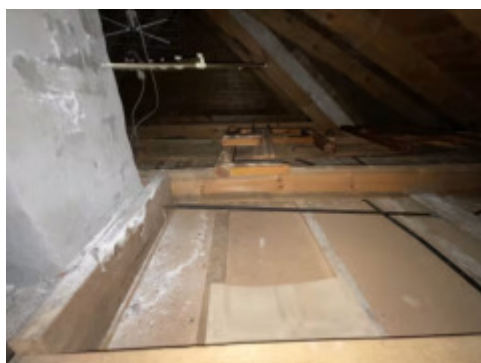
Det er ingen form for dampsperre (plastfolie) og isolasjon i himlinger mellom varmt rom og kaldt loft.

<p>Lufting/ventilering bør forbedres. Plast/diffusjonssperre/isolasjon i etasjeskille må etableres og luftingen på loftet forbedres. Treverket anbefales behandlet.</p>

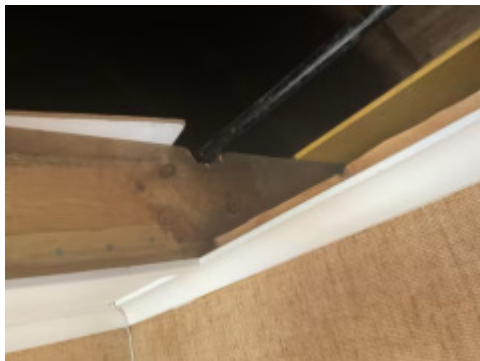
Uisolert loftloftluke.

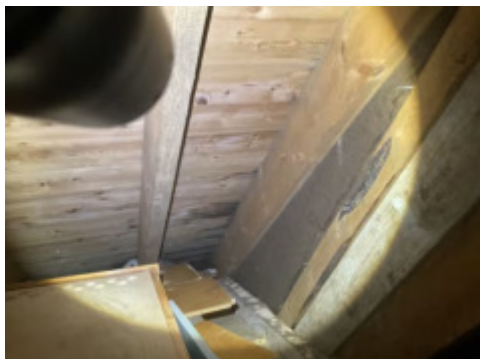
Det ble registrert misfarging i undertak som er et symptom på utilstrekkelig lufting.

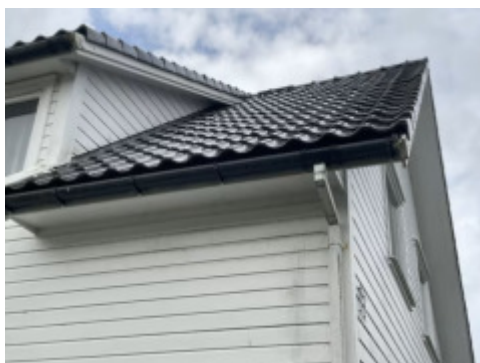
Takrenner har punktvis lekkasjer.

Lokal utbedring må utføres.
Overvåk tilstanden jevnlig. For å få tilstandsgrad 0 eller 1 må beslag/renner/nedløp skiftes ut, men tidspunktet for når dette er nødvendig er vanskelig å si noe om.

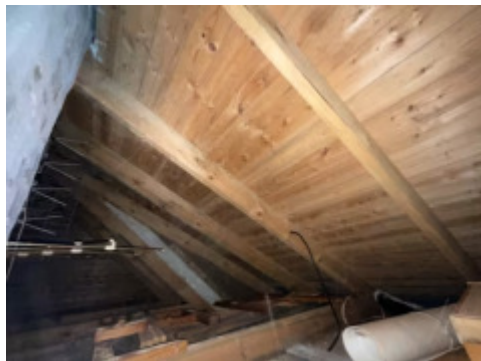
Det registreres noe svai/ nedbøy i yttertak, påregnelig normalt på denne type takkonstruksjon som er pålagt tung takteking i senere tid.

Ytterligere undersøkelser av takkonstruksjonen anbefales med bakgrunn i om forsterkning bør foretas.

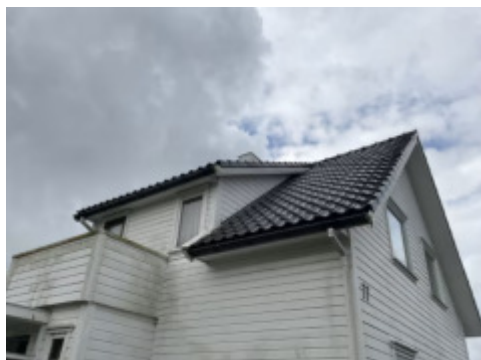
Mer enn halvparten av forventet brukstid er passert på undertak og taktekingen.

Overvåk tilstanden jevnlig. For å få tilstandsgrad 0 eller 1 må tekingen skiftes ut, men tidspunktet for når dette er nødvendig er vanskelig å si noe om. Bly må utbedres eller skiftes.

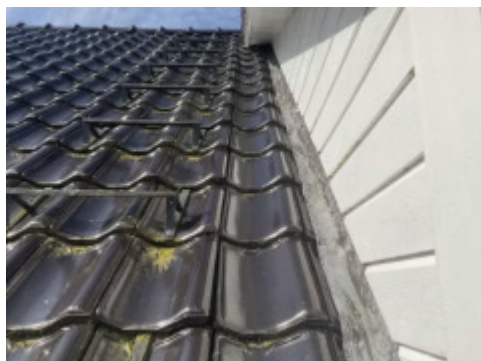
Sprekk i bly i overgang tak og vegg.

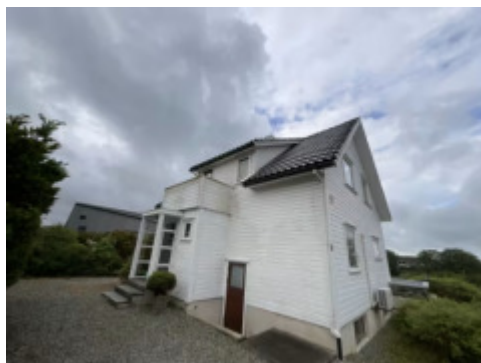
Det er ikke etablert noen snøfanger på taket.

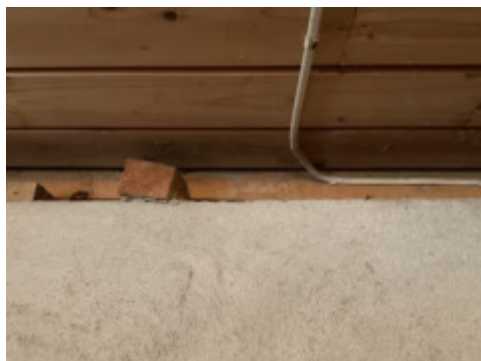
Det er registrert flyvehull etter treskadeinsekter i kjeller og på loft, erfaringsmessig må det også påregnes noe aktivitet i sideliggende bygningsdeler som vegger og etasjeskillere.

Treverk anbefales behandlet.

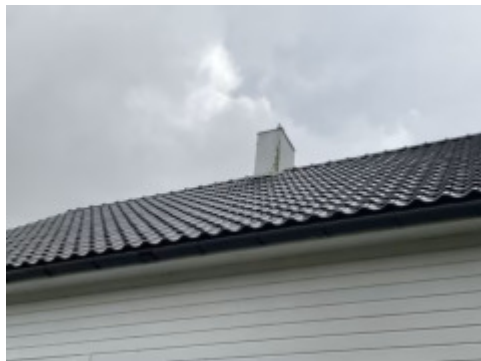
Det er rust i beslag rundt pipa.

Pipa må gjøres tilgjengelig for kontroll på 4 sider (3 sider om pipa har en ventilasjonskanal). Med bakgrunn i påviste avvik og for en vurdering av eventuelle tiltak anbefales en ytterligere kontroll av pipa/ildsteder utført av brann- og feiervesen. I følge eier skal det foretas feiing i nær fremtid.

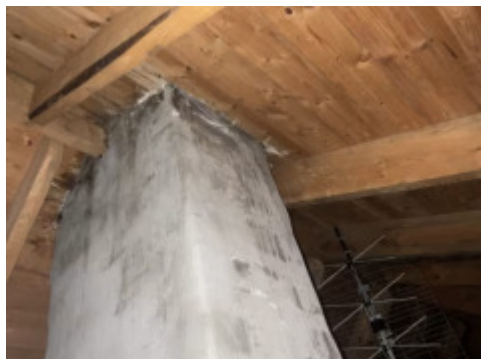
Fukt/saltutslag på pipe loft, dette tyder på at pipen transporterer fukt.

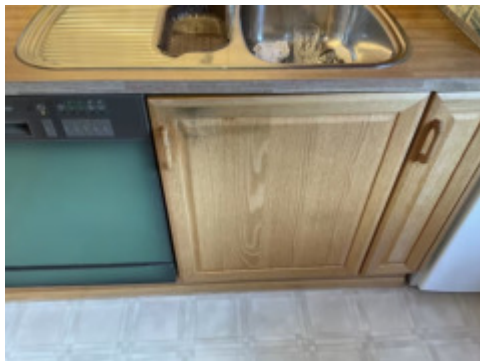
Noe bruksslitasje på de mest utsatte plasser.

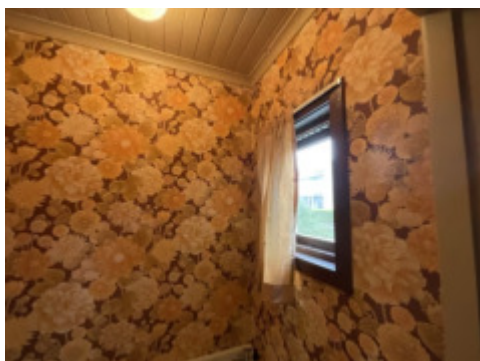
Toalettrom har kun naturlig avtrekk fra rommet, NS 3600 krever mekanisk avtrekk for å kunne gi TG 0/1.

Mekanisk avtrekk bør etableres på toalettrom.
Det bør etableres tilfredsstillende tilluft til toalettrom, f.eks. luftespalte ved dør e.l.

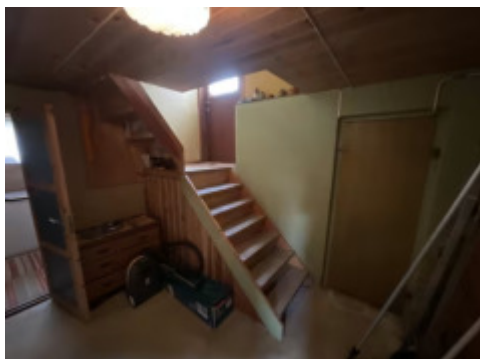
Kjellertrapp mangler rekkverk.
Lav høyde i kjellertrapp.

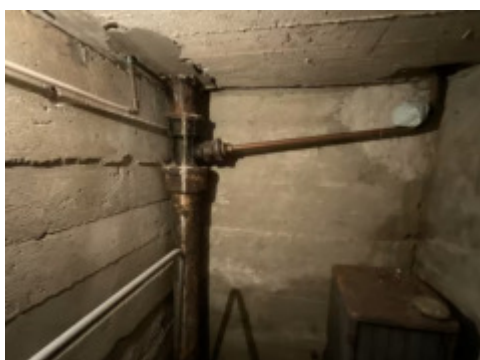
Innvendige avløpsrør fra byggeår har nådd en høy alder

I forbindelse med oppgradering av våtrom vil det være naturlig med utskiftning av rør.

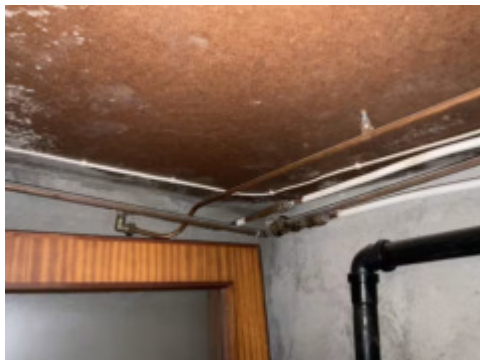
Mer enn halvparten av forventet brukstid er passert på innvendige vannledninger. Deler av vannrør er ikke isolert. Dette kan medføre kondensering.

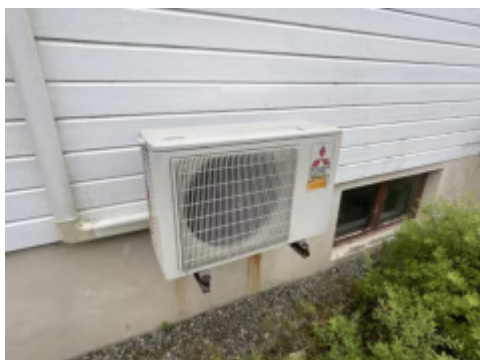
Med bakgrunn i alder vil det være risiko for feil på anlegget, eller at anlegget ikke fungerer optimalt, og som krever utbedring/utskifting.

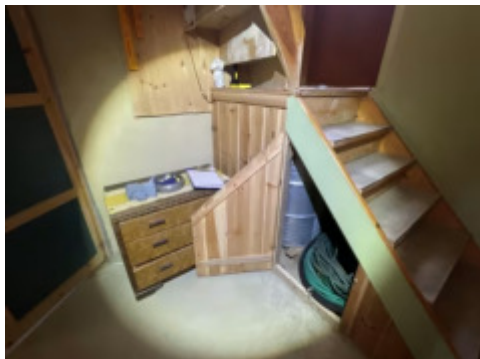
Det er etablert en oljetank/tønne under trapp i kjeller.

Service på oljetankovn må foretas, evt. fjernes.

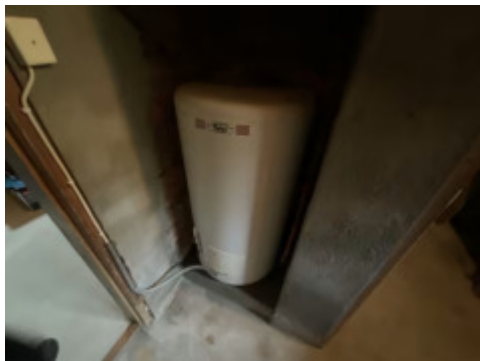
Berederen er over 20 år har usikker restlevetid.

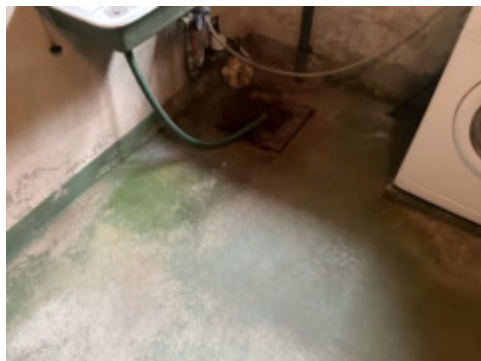
Det er ingen membraner i våtsoner.
Salt/kalkutslag på gulv og vegger.

Det er behov for totalrenovering av våtrommet!

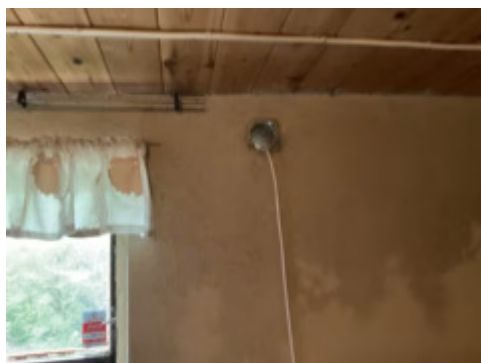
Rommet har kun naturlig avtrekk.

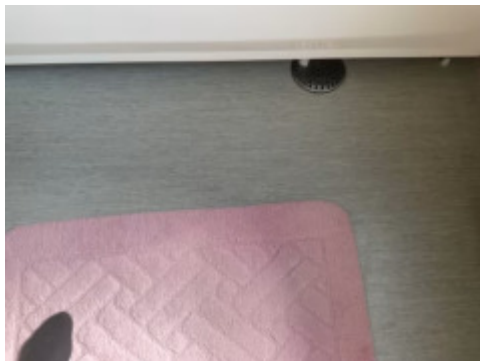
Det er ikke tilfredsstillende fall mot sulk.

Det er behov for totalrenovering av våtrommet!

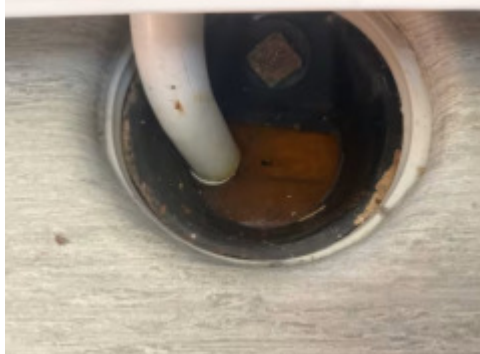
Belegg går ikke ned bak klemring i sluk.

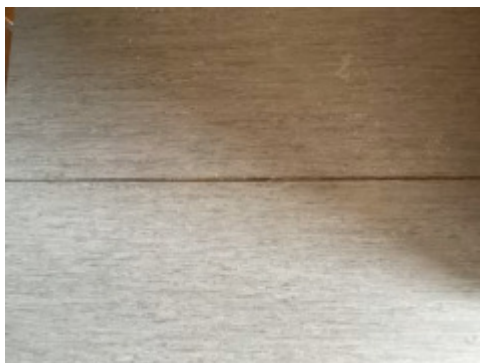
Skjøt av belegg er ikke sveiset og er utett.

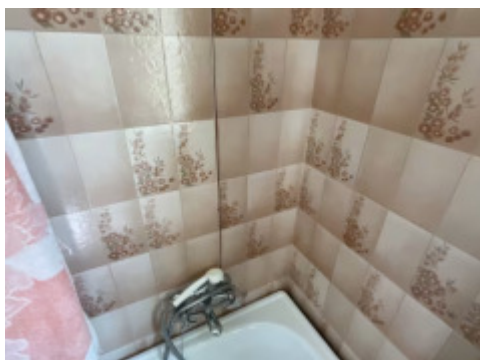
Tapet gliper i skjøter.

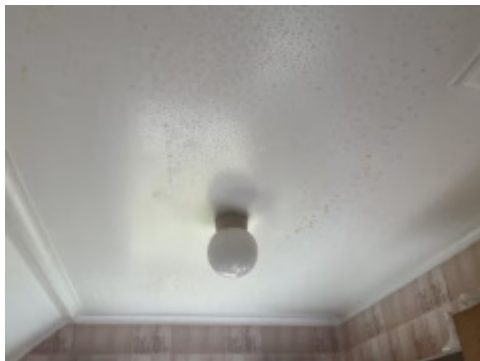
Rommet har ingen ventilasjon og bærer preg av kondensering i vindu og tak.

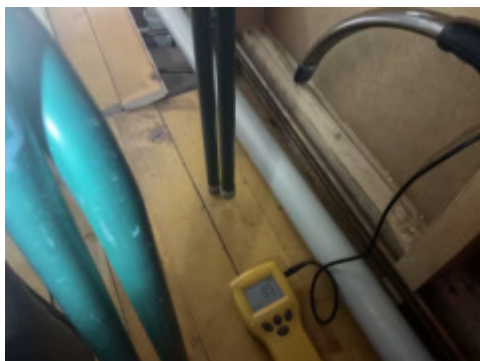
Resultat av fuktmåling viser ca. 10%

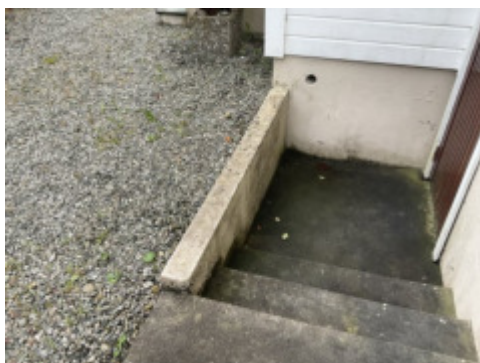
Kjellertrapp mangler rekkverk.

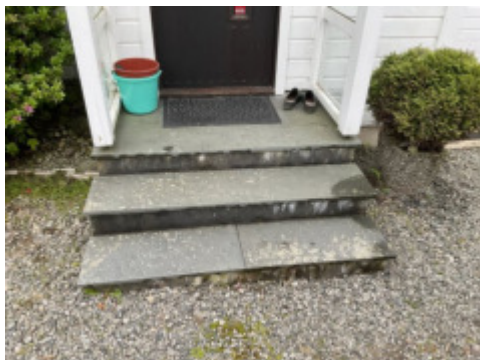
Registrert "bom" i skifer i trinn på trapp til vindfang.

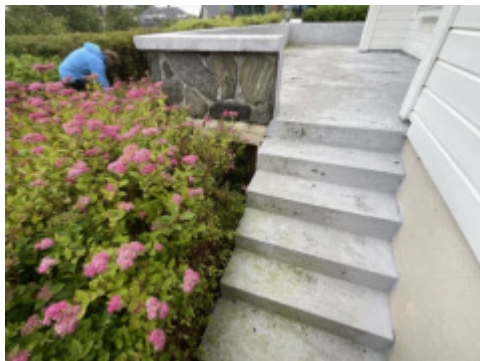
Trapp til terrasse mangler rekkverk.

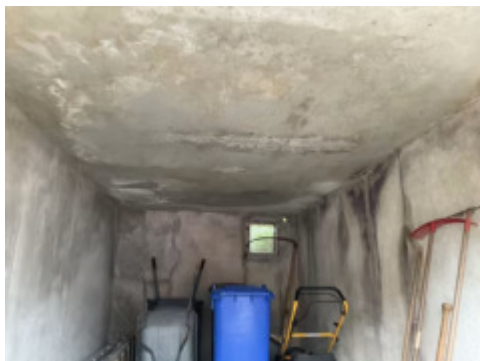
Saltutslag i tak, vegg og gulv.

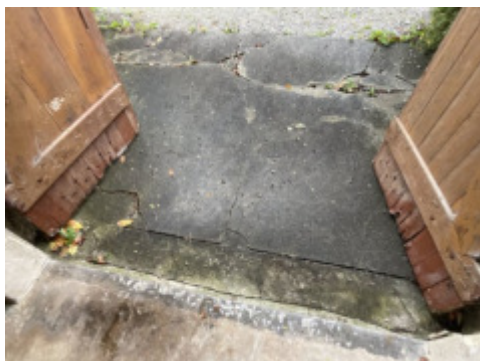
Sprekker i platting utenfor dører.

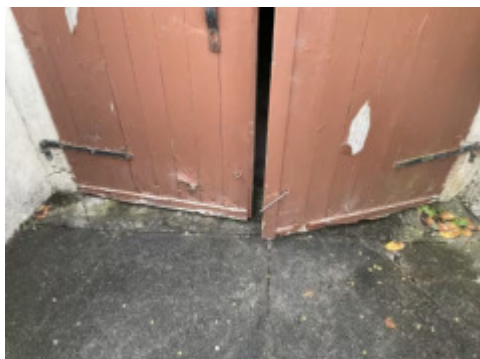
Råteskader i dører.

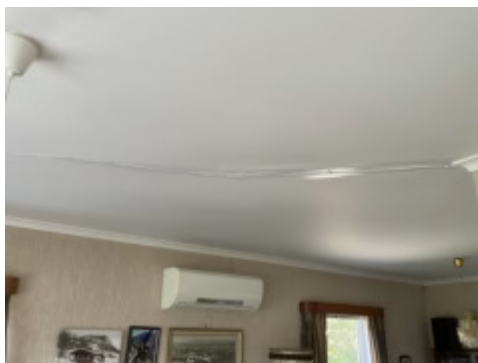
Sprekk i pappet tak i stue.

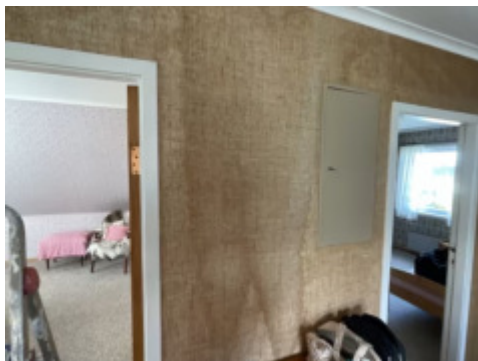
Registrert vannmerker på vegg i kott og på vegg i gang 2 etg.

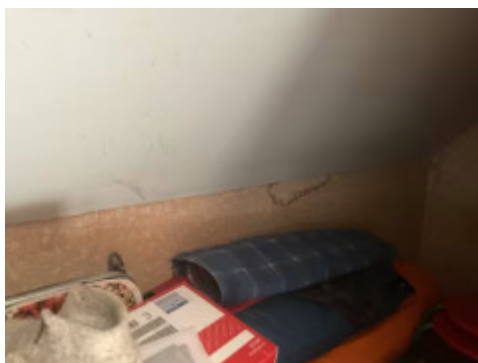
Registrert vannmerker på vegg i kott 2 etg.
