Tilstandsrapport

Marie Føreids vei 8A , 4011  
STAVANGER

Befaringsdato: 12.02.2026

Foretak: Rogatakst AS

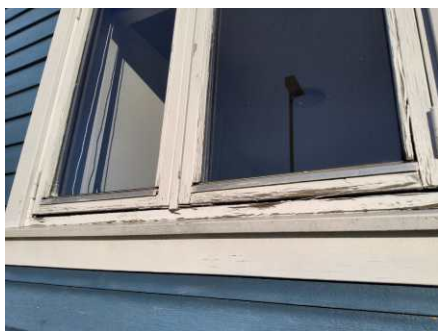
- Karmene i vinduer er slitte og det er sprekker i trevirket.
- Det er avvik:

Værslitt og oppsprukket treverk i karmen til vinduene, øker risikoen for at vann trenger inn i materialet, noe som kan føre til fuktskader, mugg- og muggsoppvekst, samt råteskader i karmen. For å håndtere dette, anbefales det å skrape og male værslitt treverk. Vinduer trenger regelmessig utvendig overflatebehandling og smøring av bevegelige deler. Skader som punktert glass kan plutselig oppstå på eldre vinduer.

Knust glass kan byttes for økt sikkerhet/ved behov, men det er montert pleksiglass foran dette for øyeblikket.

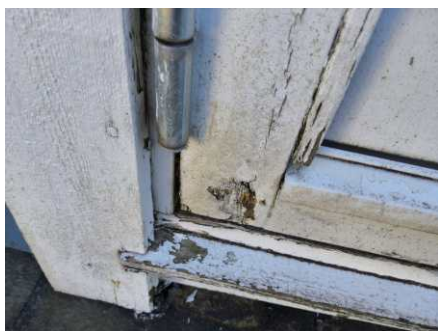
- Det er avvik:

Døren anbefales byttet innen 5 år for å hindre følgeskader i konstruksjonen.

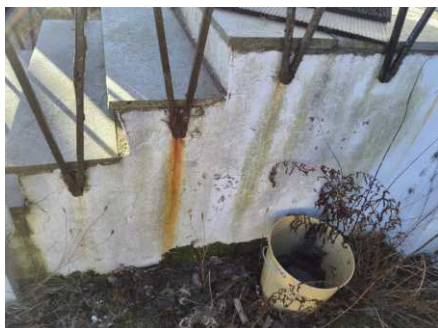
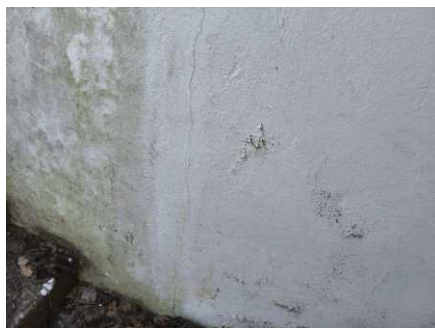
Det er riss og slitasje i trappene.

Trappene anbefales behandlet/pusset/malt for økt levetid. Ved videre utvikling bør det gjøres nærmere undersøkelser for å finne årsak til riss.

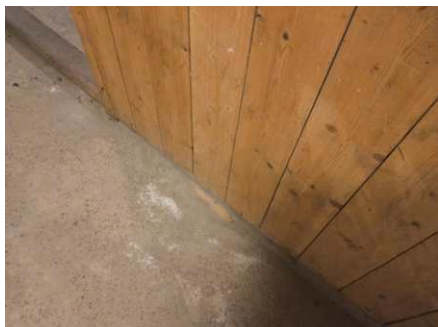
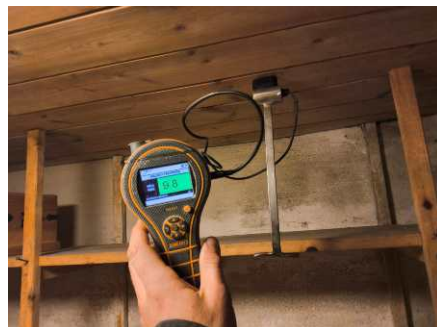
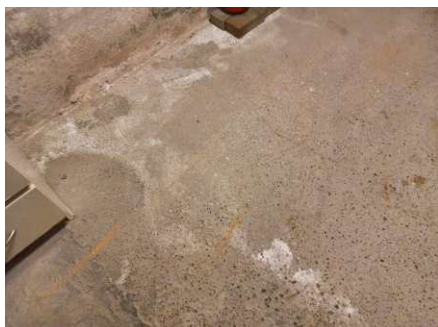
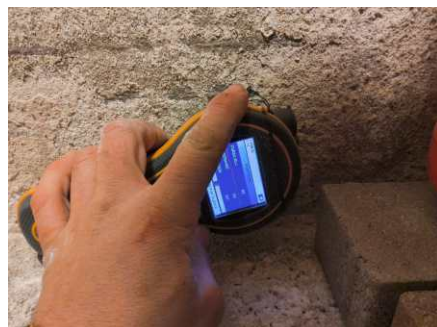
- Det er påvist indikasjoner på noe fuktgjennomtrenging i kjellergulv.
- Det er påvist indikasjoner på noe fuktgjennomtrenging inn i kjellermur.
- Det er avvik:

Ved fuktmåling i treverk, er det registrert 11 vekt%, som anses som tørt. Dette kan skyldes en unormalt tørr og kald periode. Hulltaking er ikke gjennomført da dette ikke er mulig, da yttervegger består av pusset grunnmur.

Det er økt fuktighet i nedre del av grunnmuren, kontra del av grunnmur som er over terreng/ut mot fritt.

Se punkt om drenering for å få ned fuktnivåene i kjelleren.

Borebiller anbefales gasset/behandlet, slik at det ikke oppstår konstruksjonsskader.

Kjelleren fungerer slik den er satt opp nå, men skal det innredes/brukes på en annen måte, bør man se på drenering, samt oppbygging av vegger/gulv, for å sikre at man ikke får fukt inn i kjelleren over tid.

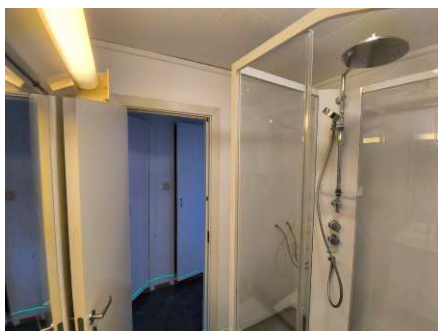
- Det er vindu/dør med ikke fuktbestandige materialer i våtsonen (ved vask, dusj, badekar, osv.), løsningen eller byggematerialet er uegnet.
- Det er avvik:

- Uegnede materialer må fuktbeskyttes/utskiftes.
- Tiltak:

Det finnes ingen mulige tiltak vedrørende døren. Ved normal bruk av dusjen er ikke dette en utfordring.

Se punkt om veggmembran for veggplatene.

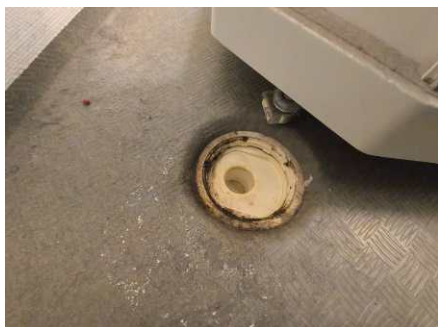
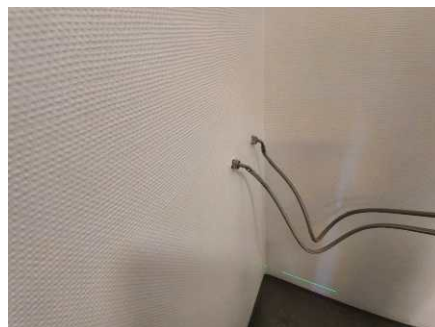
For å lukke avviket vedrørende manglende membran på veggene i dusjsone, kan det monteres belegg eller baderomsplater her. Dette for å sikre mot følgeskader ved vannsprut. Estimert gjelder dette.

Membran svekkes over tid. Dette inkluderer tap av fleksibilitet, økt slitasje som kan føre til sprekker eller tynnslitninger, redusert tetthet og svekkelse av sveiser. Når membranen må skiftes, er vanskelig å fastslå. Det må derfor utføres regelmessig inspeksjon av membranen.

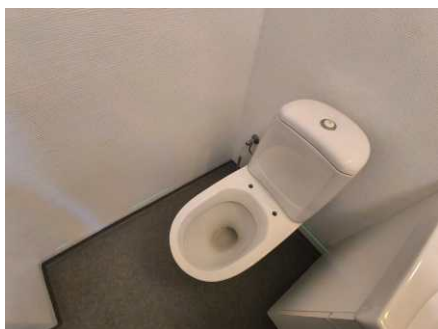
- Det er avvik:

Det anbefales montering av toalettsete.

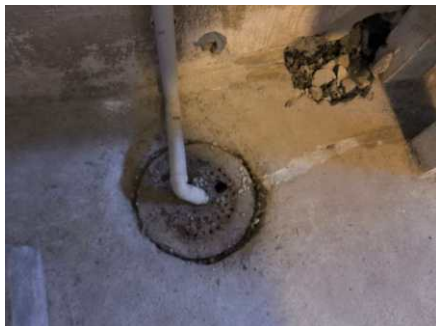
Det er økt fuktighet i gulv/vegger ut mot yttervegg, samt rundt sluket.

Våtrommet må oppgraderes for å tåle normal bruk etter dagens krav. Alle forhold med tettesjikt, våtsone, sluk m.m. må dokumenteres.

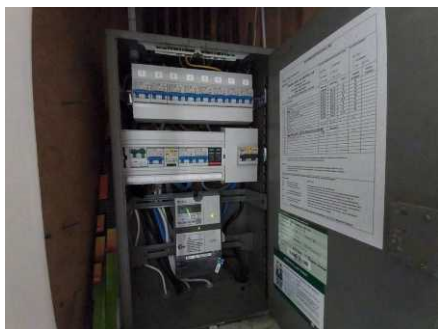
På bakgrunn av at boligens anlegg er av ukjent årgang, samt manglende dokumentasjon, anbefales en nærmere kontroll av anlegget.

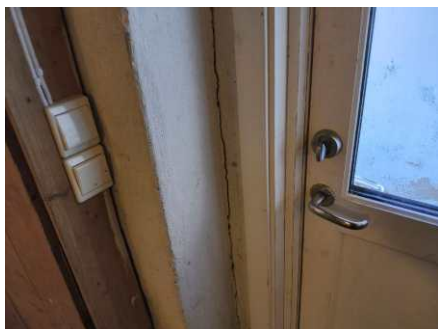
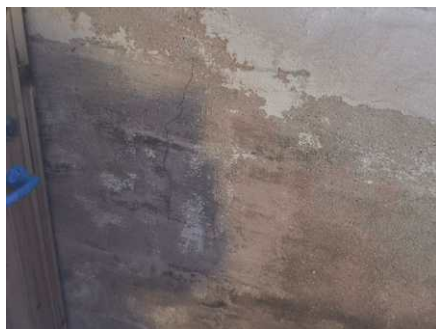
- Grunnmuren har sprekkdannelser.

Det er synlige sprekker i grunnmuren, sett fra kjelleren

Riss i grunnmuren bør pusses, slik at eventuell utvikling kan sjekkes.  
Dersom det er videre utvikling i riss, må nærmere undersøkelser/videre tiltak utføres.

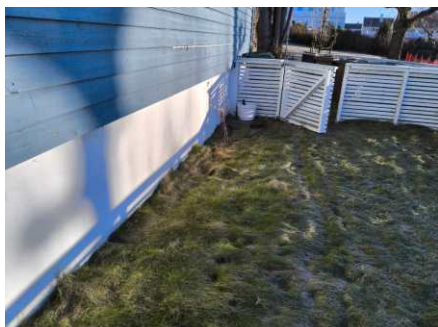
Det er flatt terreng rundt boligen.

- Det bør foretas terrengjusteringer.

Fallforholdene bør vurderes utbedret. Anbefalt fall på terreng er 1:50, 3 meter ut fra fra grunnmur for å redusere fuktbelastningen i grunnmur/kjeller.
