**FURUKOLLVEIEN 9 B**

Tilstandsrapport

Furukollveien 9 B, 1394 NESBRU

Befaringsdato: 01.12.2025

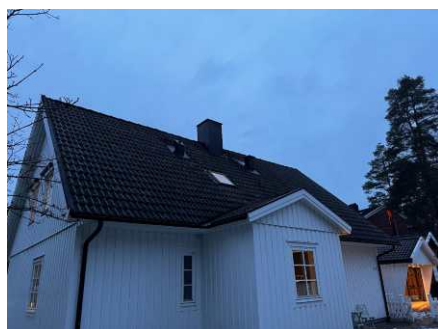
Manglende snøfangere

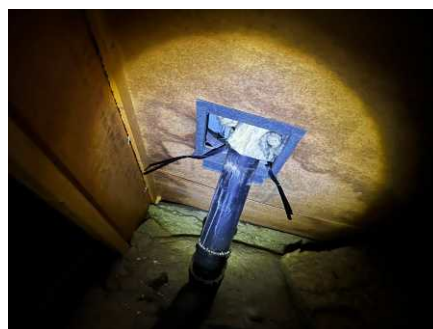
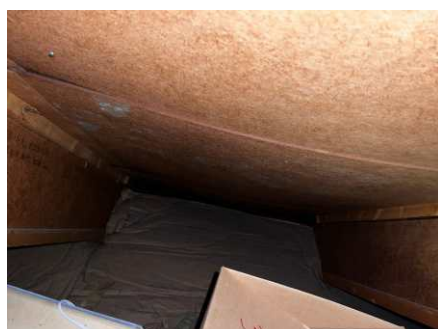
Det er registrert fuktskjolder ved gjennomføringer og undertaket henger noe som kan påvirke luftingen.

Det kan ikke utelukkes at noe av fuktskjoldene kan stamme fra manglefull lufting da det lett kan oppstå fuktskjolder på grunn av det. Stikkmåling av fukt i sperrer nærmer seg risikosonen og basert på konstaterte avvik på tekkingen vil det være sannsynlig at dette kan utvikle seg. Det ble ikke registrert sopp eller råte på kontrollstedene, men en utbedring før dette skulle oppstå anbefales.

Nedbygning av undertak som kan påvirke lufteegenskapene til konstruksjonen

Dette må sees i sammenheng med pkt takteking og ved omlegging av tak må det vurderes en avfukter etter omlegging for å tørke ut konstruksjonen helt. Ved arbeider er det viktig å påse at luftingen av taket ivaretas. Det anbefales også da en ytterligere vurdering av diffusjonssperren.

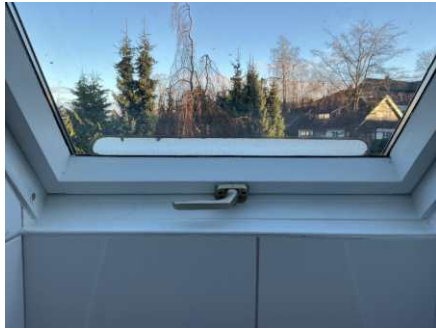
Takvindu

Det er synlig frost/kondens i glasset på takvindu.

Enkelte beslag har skader.

Beslagsløsningen gir økt risiko for vannintregning som igjen kan føre til skader i konstruksjonen.

Eksempel på skadet beslag og innfesting.

Ved en utskifting av vinduer må det etableres forskriftsmessig vannbrett med beslags løsning.

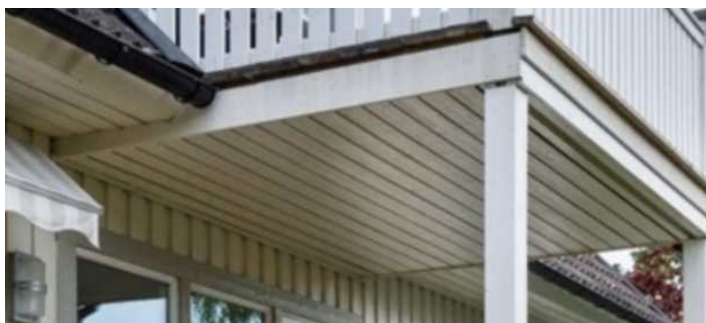
Manglende renne/nedløp vil øke fuktbelastningen på trevirke som igjen kan forringe levetiden.

Ingen synlige renner eller nedløp. Ukjent tekking

Ytterligere undersøkelser anbefales for å konstatere hvordan denne oppbygningen er.

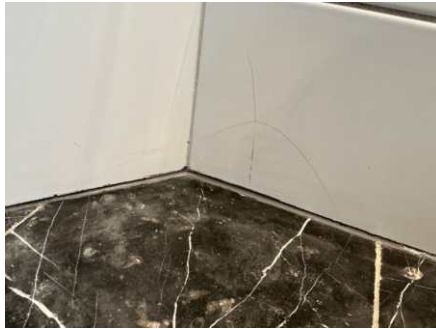
- Det er påvist at flisfuger har riss/sprekker.
- Det er påvist sprekker i fliser.

Det er vanskelig å si noe konkret om hvorfor disse skaden har oppstått da det kan skyldes flere ting som b.l.a. Bakenforliggende utfordringer, dårlig kvalitet på flis, fuger eller feil ifm montering.

Sprekker i flis

Det anses ikke som økonomisk rasjonelt med utbedring av dette som et enkeltstående tiltak i dag da den normale levetiden på badet nærmer seg utgått.

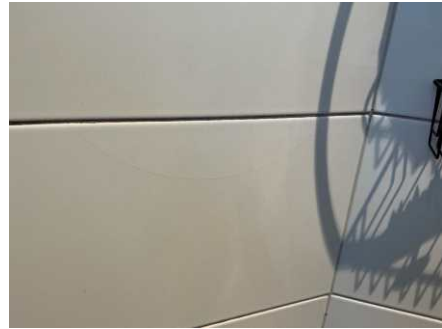
Sprekk i flis

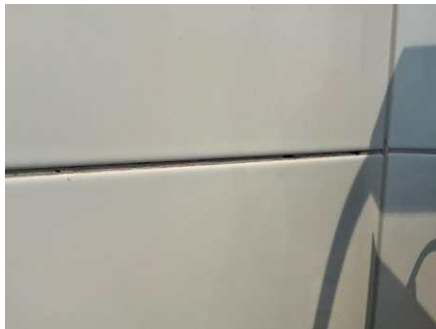
Slitte fuger

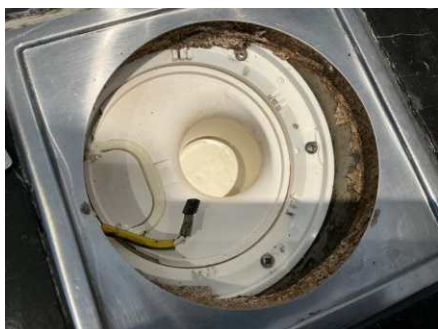
Sluk i dusj.

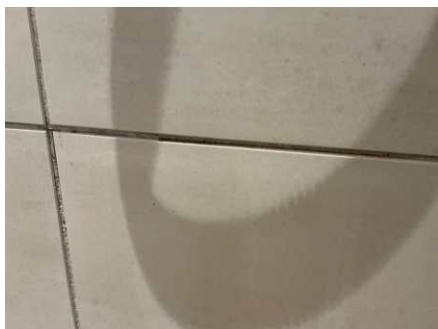
Slike riss/sprekker kan likevel indikere bakenforliggende fuktskader, og konstruksjonen bør observeres jevnlig for å vurdere utvikling.

Eksempel på riss/missfarging

Basert på alderen på badet nærmer det seg tid for full oppussing og utbedring av dette anses ikke som økonomisk rasjonelt som et enkeltstående tiltak.

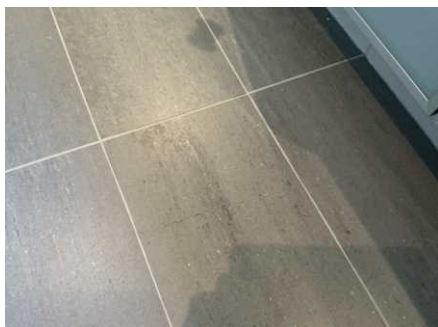
Sprekk i flis kan ha sammenheng med bom eller mekanisk støt.

Bom i fliser vil si at det er manglende heft mellom flis og underlag, dette betyr at flisene er mer utsatt ved mekaniske støt. Det er ikke behov for umiddelbare tiltak, men fliser må skiftes for å lukke avviket.

Sprekk i flis ved serva

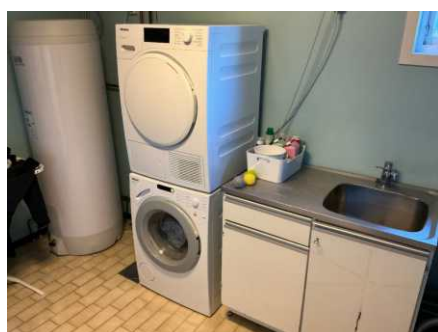
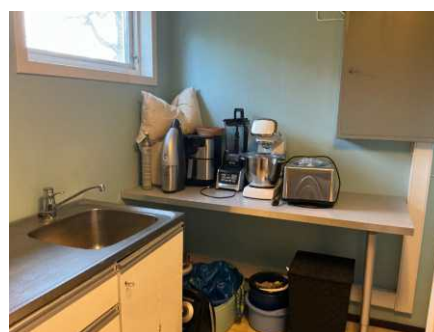
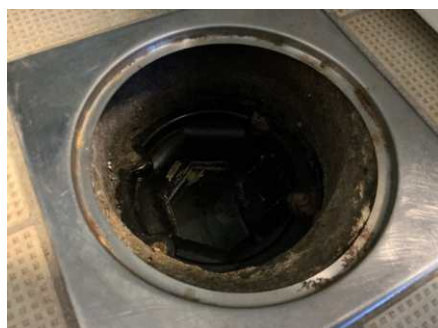
Det tilføyes i vurderingen at dette rommet ikke er utsatt for forbruksvann ved normalt bruk og rommet har gulv på grunn noe som gir en noe redusert risiko.

Ingen synlig tettesjikt i sluk
