MØLLEGATA 93

# Tilstandsrapport

📍 Møllegata 93 , 4008 STAVANGER

# gnr. 58, bnr. 864

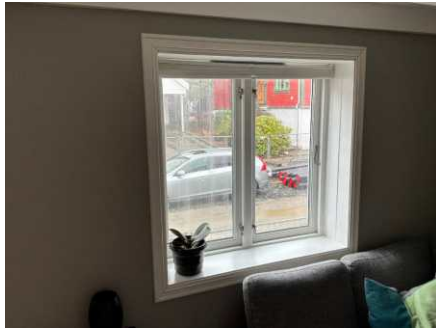
## Vinduer - 1

- Det er påvist vinduer med fukt/råteskader.

- Vinduer med råteskader må erstattes med nye.

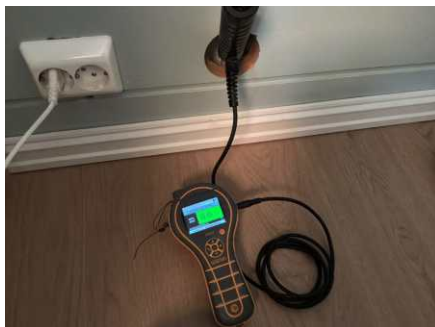
Hulltaking er foretatt uten å påvise unormale forhold.  
Grunnet heltrevgg er det målt på innsiden av utforet vegg.

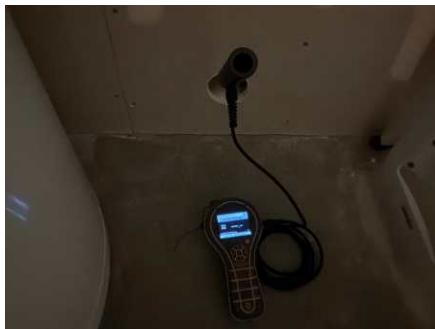
Hulltaking er foretatt uten å påvise unormale forhold. Bilde av måleapparatet viser tre streker, eller ingen utslag. For å få utslag må det være noe fukt som leder spenningen mellom piggelektrodene. I dette tilfellet er det altså ingen målbar fukt som kan lede spenning.
