# Tilstandsrapport

Firemannsbolig

Lensmann Hiorths allé 17, 0661 OSLO

Rapportdato: 03.03.2026

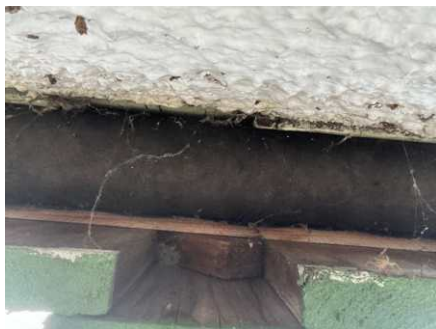
Lufting bak kledningen er viktig for å sikre ventilasjon og drenering mellom kledning og yttervegg. Manglende luftespalte tyder på at luftingen ikke er tilfredsstillende, noe som kan øke risikoen for fuktskader dersom kondens eller inntrengt vann ikke får luftes eller dreneres ut.

Manglende lufting

Slike forhold gir ofte ingen synlige tegn fra utsiden, og vurderingen er basert på visuell kontroll av tilgjengelige deler. For å avklare om det foreligger fuktproblemer i konstruksjonen og om tiltak er nødvendig, må det gjøres mer inngående undersøkelser – noe som ligger utenfor denne rapportens omfang.

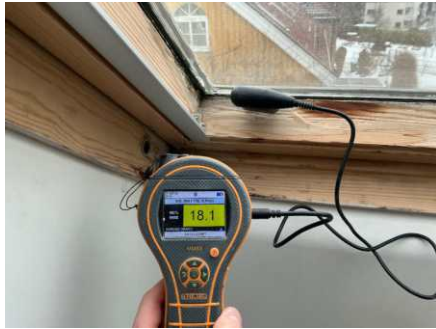
- Det er målt forhøyede fuktverdier i treverk ved vindu/takkonstruksjon (målt ca. 18,1 %). Dette indikerer mulig fuktpåvirkning i området. Forhøyet fukt kan medføre risiko for utvikling av råte, muggvekst og svekket treverk over tid dersom forholdet vedvarer. Årsak kan være utettheter i beslag/tetting rundt vindu eller kondens. Videre undersøkelser og utbedring anbefales for å avklare årsak og hindre fremtidige fuktskader.

Fuktnivå over normale verdier i vinduskarm på loft.

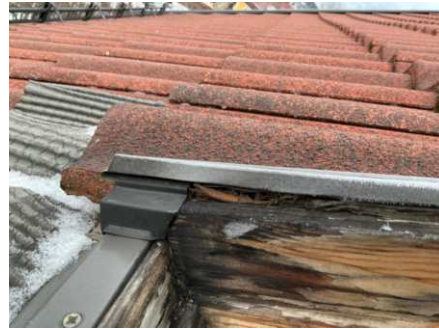
- Det er registrert råteskader i treverk på loftsvindu.  
Råte skyldes langvarig fuktpåvirkning og kan svekke materialet. Skadet treverk bør utbedres innen nær fremtid. (Grunnlag for TG3)

Råteskade takvindu

**Kostnadsestimat: 20 000 - 100 000**

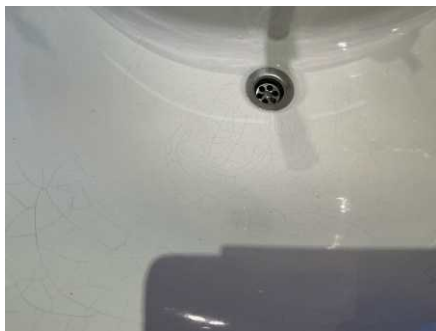
- Servanten har krakelering i overflaten.

Krakelering er hovedsakelig kosmetisk, men kan på sikt føre til sprekker.

Krakelering servant

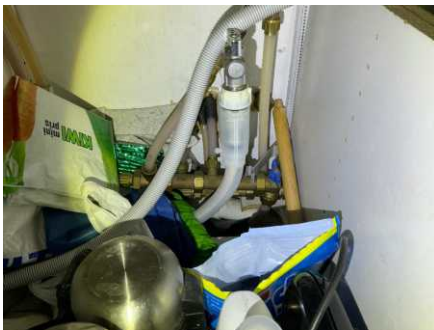
Tettmuffen skal tette rundt innerøret der det kommer ut av ytterøret, slik at lekkasjevann ledes trygt tilbake i ytterøret til fordelerskap eller sluk. Uten denne pakningen kan eventuelle lekkasjer i stedet renne ut mellom rørene og skade kjøkkengulvet.

Plastrørene tåler ikke like høy varme som berederen kan gi, og kan derfor bli sprø over tid. Det øker risikoen for lekkasjer i tilkoblingen.

- Fordelerstammen er plassert under kjøkkenvask, og er ikke plassert i vanntett fordelerskap med tett bunn og avløp/lekkasjeindikering. Manglende fordelerskap medfører økt risiko for at eventuelle lekkasjer fra rørkoblinger ikke blir oppdaget tidlig, og vann kan dermed trenge ut i konstruksjonen og gi fuktskader. Løsningen tilfredsstillende ikke anbefalt utførelse etter dagens krav/praksis.

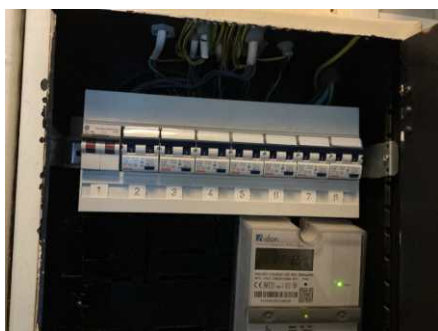
**Ja** På bakgrunn av manglende samsvarserklæring bør det gjennomføres en utvidet el-kontroll av kvalifisert elektrofaglig personell etter NEK 405-2-3 eller tilsvarende, for å kartlegge anleggets faktiske tilstand og avklare eventuelt behov for tiltak. Feil eller mangler på det elektriske anlegget kan medføre økt mulighet for brann- og støtfare.

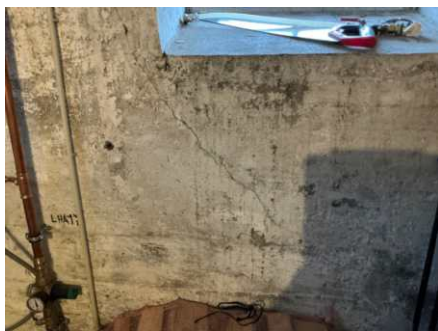
- Vertikale sprekker er observert i grunnmuren.

Slike sprekker kan oppstå ved høy belastning ovenfra eller for liten dimensjonering av muren og bør undersøkes nærmere.

- Grunnmuren har avskallinger i overflaten.

Lokale skader må påregnes utbedret for å hindre videre nedbryting.
