LEKTOR EINAR  
HØIGÅRDS GATE 1

Tilstandsrapport

Enebolig

Lektor Einar Høigårds gate 1, 4009 STAVANGER

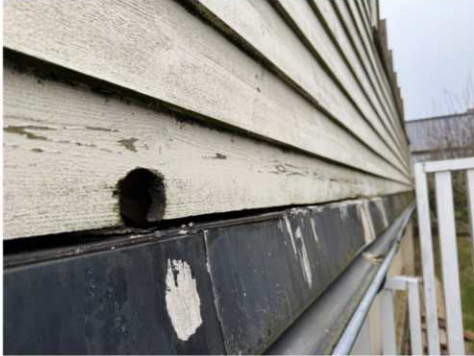
Kledningen er plassert for nær bakkenivå, noe som kan medføre økt risiko for fuktopptak og skader over tid.

Nederste kleddningsbord på balkongen mot nabo mangler dryppkant

Det bør monteres dryppkant på nederste kledningsbord på balkongen mot nabo for å sikre tilfredsstillende bortledning av vann og forhindre fuktskader i konstruksjonen.

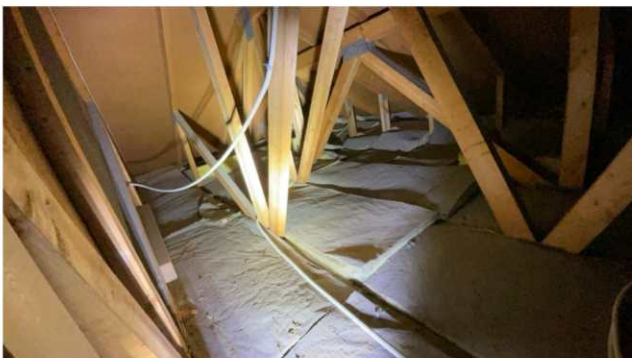
Det som er synlig har god lufting og ingen tegn til fukt.

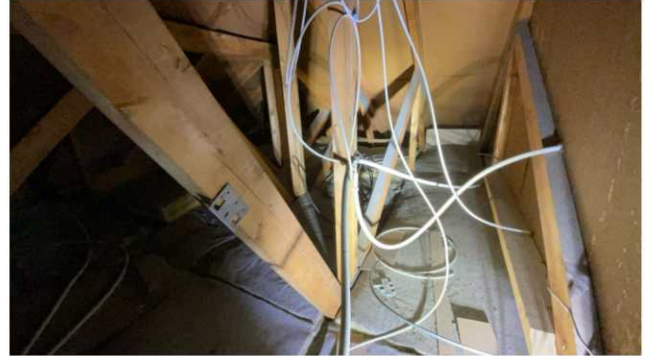
Det som er synlig har god lufting og ingen tegn til fukt.

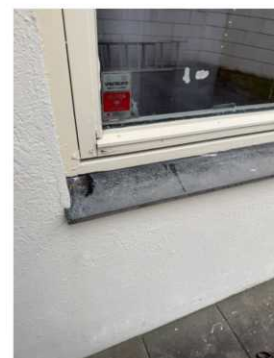
Begynnende råteskader er observert i ett vindu i boden.  
Det mangler beslag på vinduet på baksiden.

Begynnelse til råte i ett vindu i bod.

Begynnende råteskader bør utbedres for å hindre videre forringelse og unngå følgeskader på omkringliggende konstruksjoner.

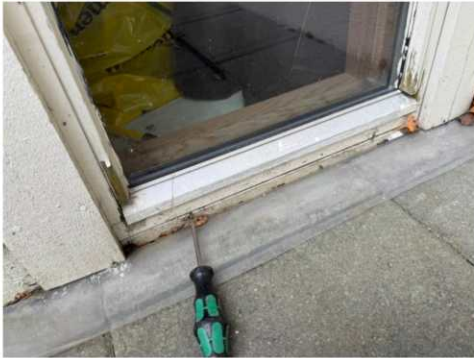
"Det mangler beslag på vindu baksiden.

Det bør monteres beslag på vinduet på baksiden for å beskytte mot fuktinntrengning og råteutvikling.

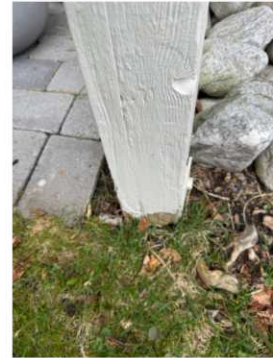
Bærestøtten ved inngangspartiet er plassert for nær bakkenivå, noe som kan medføre økt risiko for fuktskader.

Bærestøtten ved inngangspartiet bør vurderes flyttet eller beskyttes bedre mot fukt, for å redusere risiko for råte og svekkelse av konstruksjonen.

Bærestøtten ved inngangspartiet bør vurderes flyttet eller beskyttes bedre mot fukt, for å redusere risiko for råte og svekkelse av konstruksjonen.

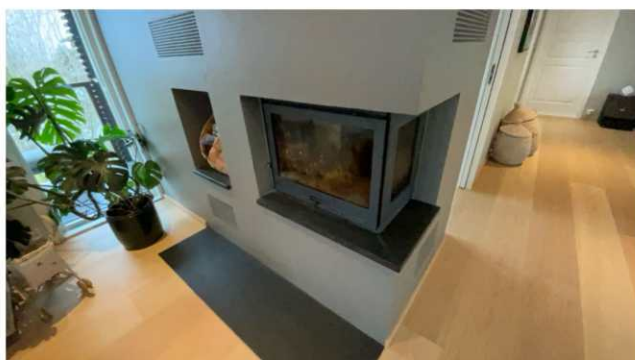
Peis med ovn innsats med dør og steinplate på gulv i stue og kjøkken. Det anbefales og beslaglegge utvendig pipe.

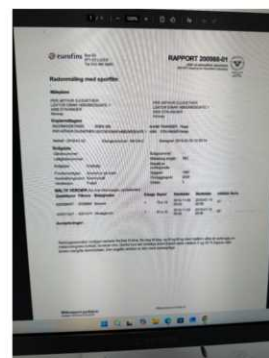
Radonmåling er utført.

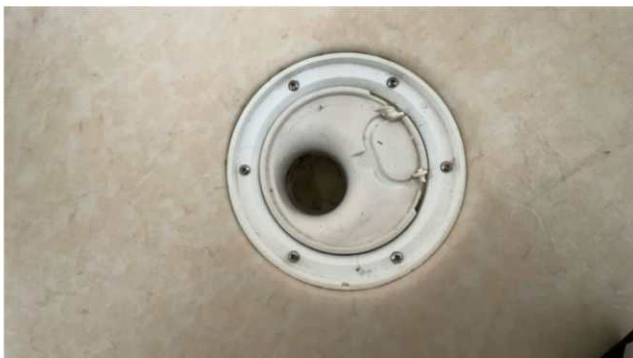
Gulvbelegg ned i sluk med klemring.

Gulvbelegget bør følges opp jevnlig, og det må påregnes utskifting av membranløsningen på sikt for å unngå risiko for lekkasjer og fuktskader i konstruksjonen.

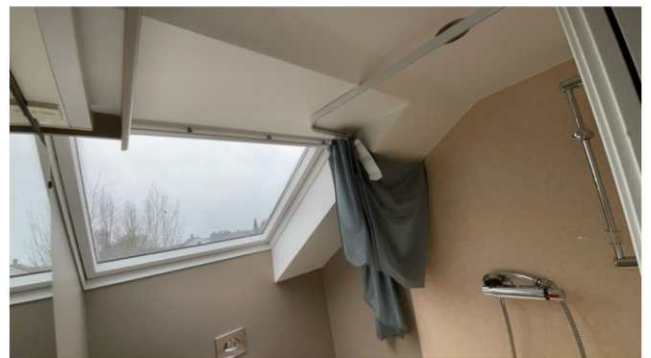
Manglende ventilasjon medfører økt risiko for fuktskader, muggdannelse og dårlig innneklima.

Det er ikke etablert avtrekk på badet.

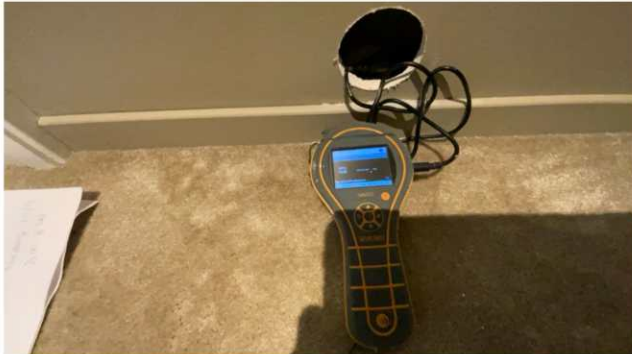
Hulltaking er utført i vegg fra soverom bak blandedbatteri dusj og helt tørt.

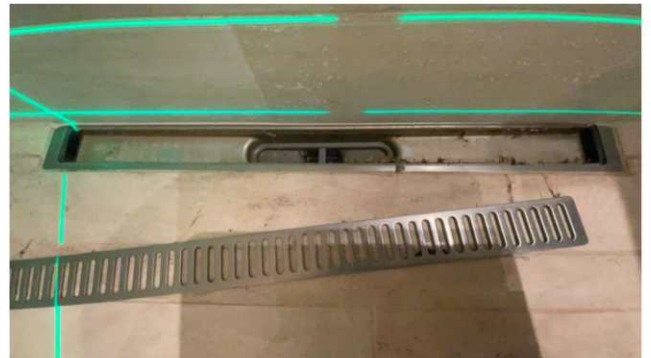
- Til tross for avviket i fall/høydeforskjell til sluk, vil gulvet fortsatt kunne lede vann mot sluket, men med redusert effektivitet. Dette kan potensielt øke risikoen for vannansamling i enkelte områder av badet.

Ingen synlig membran å se ned i sluk med for lite fall på gulv til sluk.

Det bør etableres tilstrekkelig fall mot sluk for å sikre tilfredsstillende avrenning og redusere risiko for vannskader i konstruksjonen.

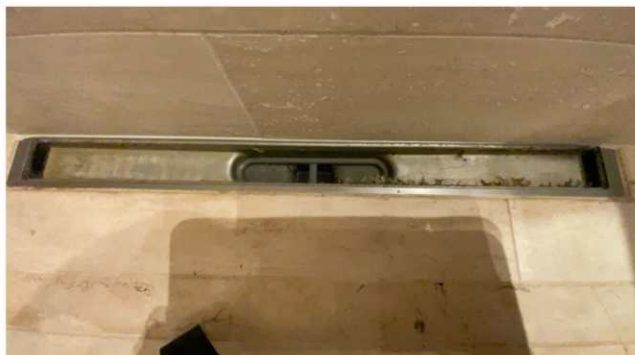
Konsekvensen av manglende dokumentasjon og usikkerhet rundt membranens tilstand er økt risiko for lekkasjer og fuktskader i konstruksjonen, noe som kan føre til omfattende reparasjonsbehov og følgeskader på bygningsdeler.

Membran er ikke synlig i sluk.

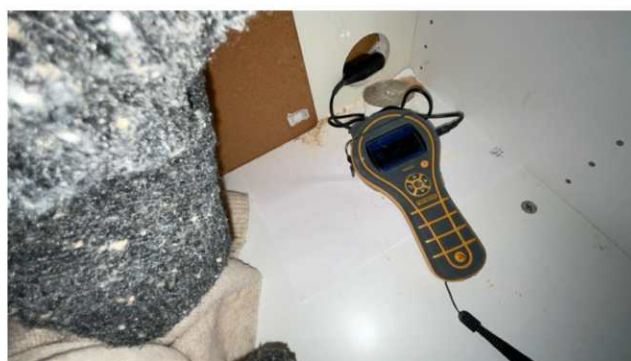
Hulltaking er utført i vegg fra soverom og helt tørt.

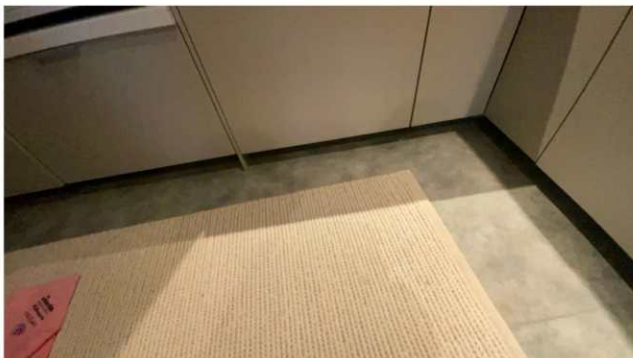
Membranen er 20 år gammel, og mer enn halvparten av forventet brukstid er passert. Dette medfører økt risiko for svekkelser eller skader som følge av alder.

Sluk er under seksjonen og ikke kontrollert.

Membranen bør følges opp jevnlig for å avdekke eventuelle tegn til svekkelser eller skader.

Ved tegn til lekkasje eller skade bør membran skiftes ut for å unngå fuktskader i omkringliggende konstruksjoner.

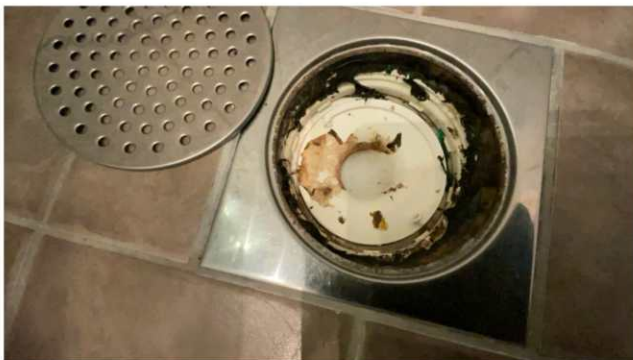
Det er plastsluk og ukjent tettesjikt/membran.

Membran ned i sluk med klemring.

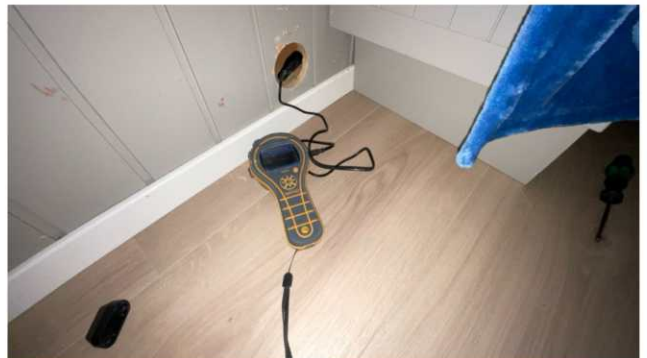
Hulltaking er utført i vegg fra soverom bak blandedbatteri dusj og helt tørt.

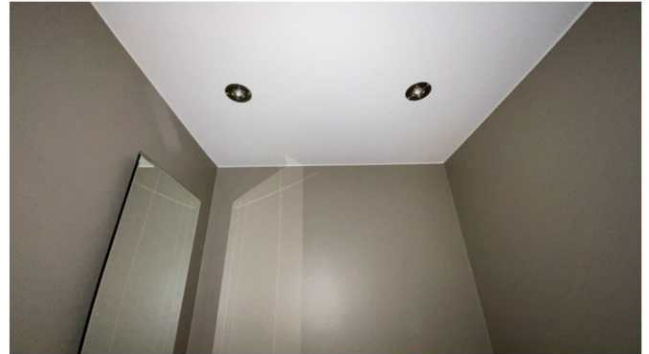
- Det er ikke påvist tilfredsstillende løsning for å synliggjøre lekkasje fra innebygget sistene.
- Toalettrom har ingen ventilering fra rommet, NS 3600 krever mekanisk avtrekk for å kunne gi TG 0/1.

Det mangler avtrekk i rommet.

Det bør etableres mekanisk avtrekk på toalettrommet for å sikre tilstrekkelig ventilasjon og redusere risiko for fukt, lukt og muggdannelse.

Det bør også etableres en løsning som synliggjør eventuell lekkasje fra den innebygde sisternen, for å unngå skjulte vannskader i veggkonstruksjonen.

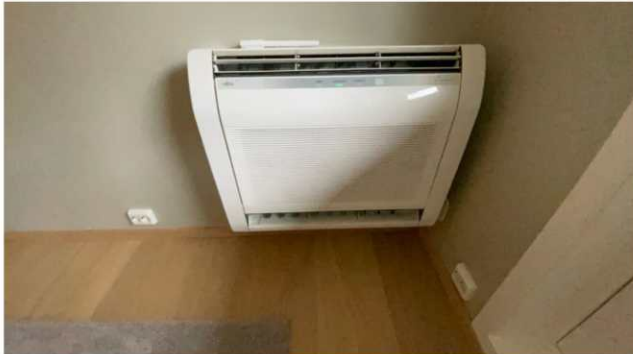
Varmepumpe i stue fra 2024.

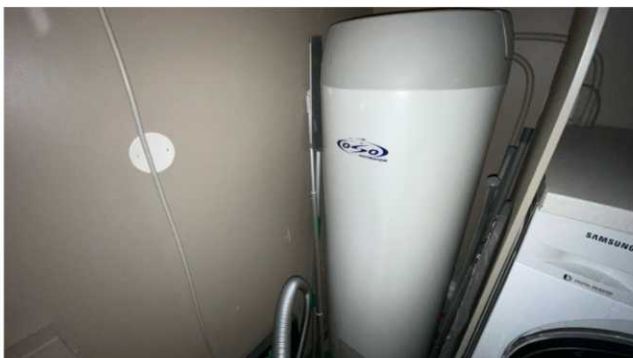
Varmtvannsbereider på 300 liter fra 2007 med stoppekrane.

- Det bør etableres tilfredsstillende el-tilkobling etter gjeldende forskrift.

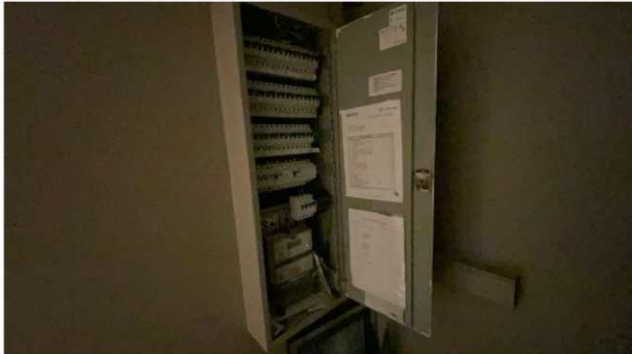
Automatsikringer i el skap fra 2004.

**Ja Det anbefales en elektrisk kontroll av anlegget, da anlegget er 22 år gammelt.**

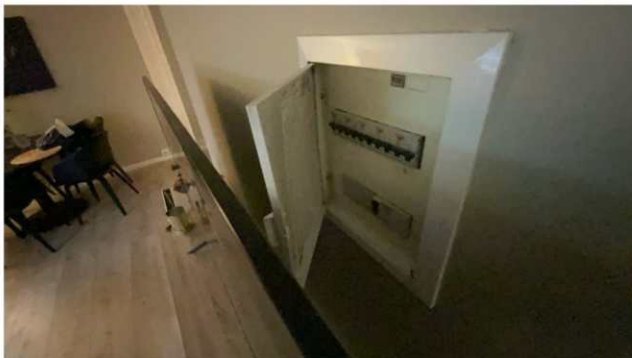
Automatsikringer leilighet.
