# Tilstandsrapport

Lerkeskogen 26, 4083 HUNDVÅG

# gnr. 5, bnr. 1027

Foretak: TAKST ROGALAND AS

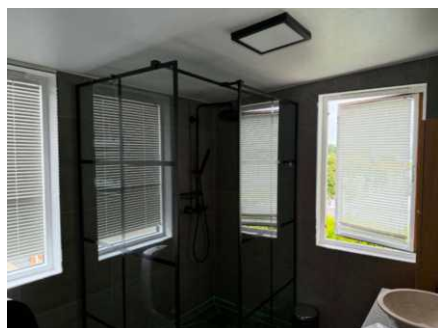
- Vinduet er plassert i våtsone og kan utsettes for direkte vannsprut. Dersom vinduet ikke er spesielt tilpasset bruk i våtrom, øker dette risikoen for fuktopptak, råteskader og lekkasje gjennom vinduskonstruksjonen.

- Det bør undersøkes om vinduet er egnet for plassering i våtsone, og eventuelt byttes til et vindu tilpasset våtrom. Plassering av vindu i våtsone uten tilstrekkelig beskyttelse eller tilpasning medfører økt risiko for fuktopptak, råteskader og lekkasje, noe som kan føre til skader på omkringliggende konstruksjon og redusert levetid for vinduet.

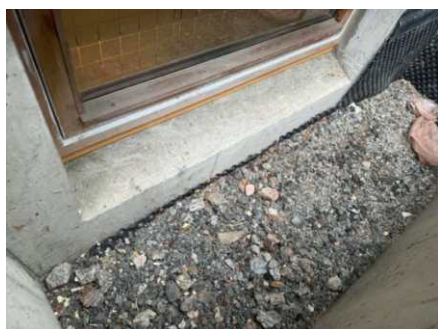
- Klemplister bør monteres der dette mangler for å hindre vanninntrengning bak grunnmursplasten, da manglende klemplister øker risikoen for fuktskader i grunnmuren.
