ABBORVEIEN 65

Abborveien 65, 1528 MOSS

Selveierleilighet på festetomt, bygget i 1990

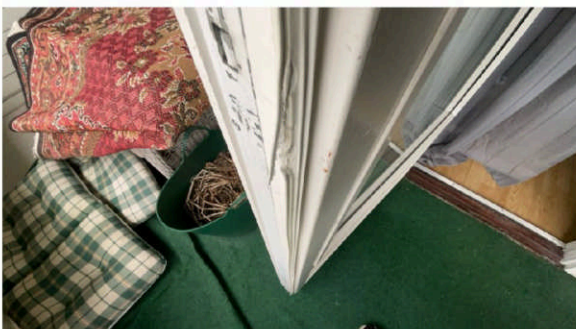
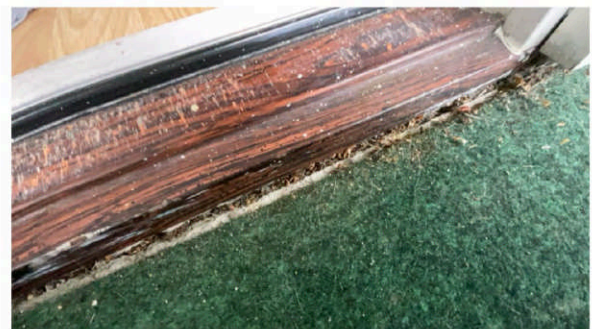
- Det er påvist avvik rundt innsetningsdetaljer.
- Det er avvik:

Terrassedør mangler beslag underkant terskel og har noe skader på pakning.
Ytterdør subber i karm.

Utbedre eller bytte pakning terrassedør samt montere beslag i underkant terskel. Fare for vann inn i konstruksjonen.
Ytterdør justeres slik at den ikke subber i karm, manglende tiltak vil føre til ytterligere slitasje.

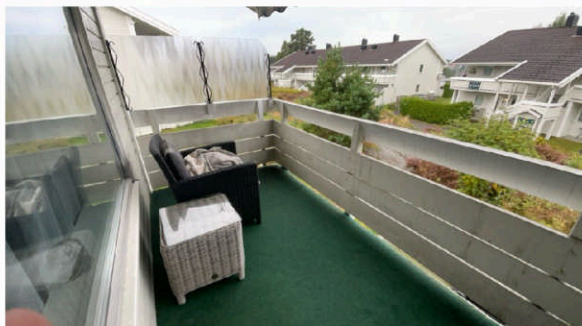
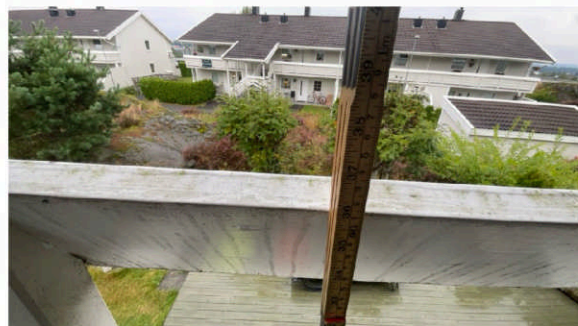
TG 2 Balkonger, terrasser og rom under balkonger

Veranda med støpt gulv og løst teppe, rekkverk i trekonstruksjoner.

Det må utføres vedlikehold på rekkverk, manglende tiltak vil føre til skader på trekonstruksjoner.

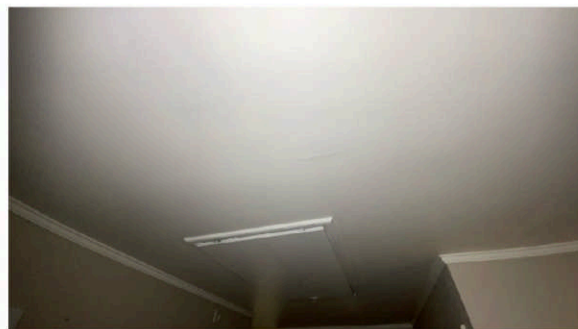
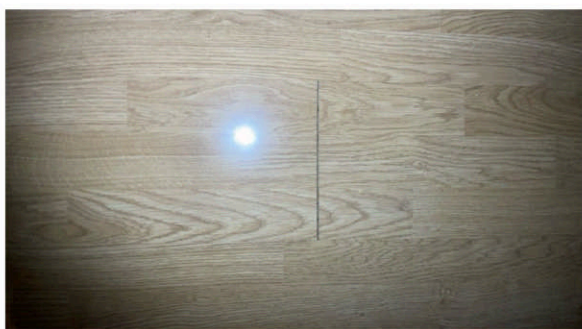
Sprekker i himling i stue.

Synlige sprekker i himling stue tyder på ustabil underlag eller løst papir i skjøter. Forholdet utbedres med lokale utbedringer der sprekker er synlige. Forholdet utføres i sammenheng med behandling av hele himlingen. Manglende tiltak vil kunne gi økt synlighet på sprekker.

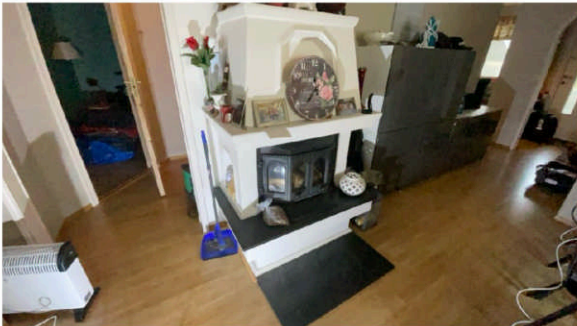
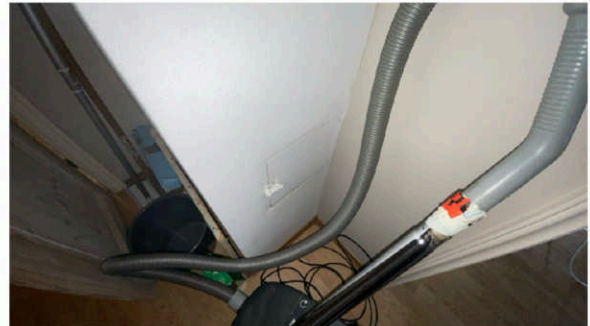
- Det er påvist sprekker og/eller riss i pipe.
- Ildfast plate mangler på gulvet under sotluke/feieluke på pipe.

Riss i pipe over feieluke.

Det anbefales at det utføres en kontroll av pipen slik at tilstanden på innvendig røykrør kan dokumenteres. Kontakt MIB for eventuell kontroll.

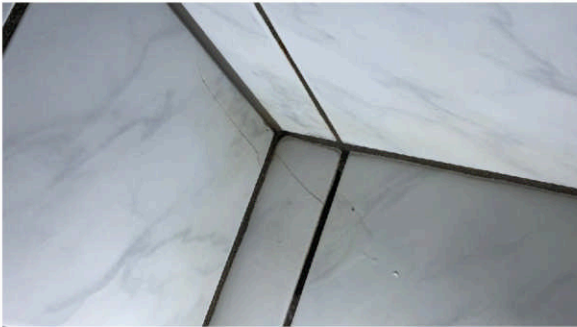
- Det er påvist at flisfuger har riss/sprekker.
- Det er påvist at noen fliser har bom (hulrom under).
- Det er påvist sprekker i fliser.
- Det er avvik:

Symptomer på overflater tyder på at det er en bakenforliggende årsak til riss og sprekker. Konstruksjonen er også trolig tidligere utbedret etter skader i samme område.

Sprekker gulv og vegg i dusj

Alder og symptomer tatt i betraktning tilsier at utbedring bør utføres som en full renovering av hele rommet.

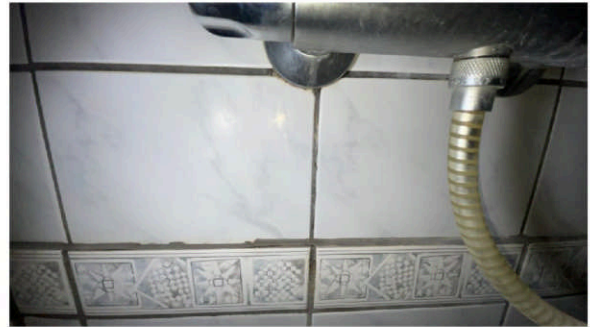
Det er sprekker i fuger ved dusjarmatur på vegg i dusj.

Riss i fuger ved armatur i dusj, nedre del vegg med 2 lag fliser.

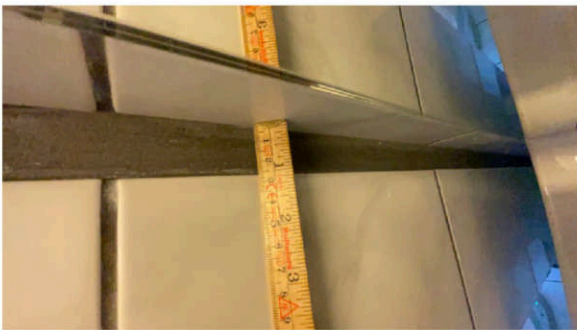
Det er utført arbeider med ekstra lag fliser i dusj og fliser på gulv inn mot dusjdør dette indikerer at det er utført en lokal utbedring etter skade. Det foreligger ingen opplysninger om dette forholdet.

Ikke fagmessig utført flisarbeid.

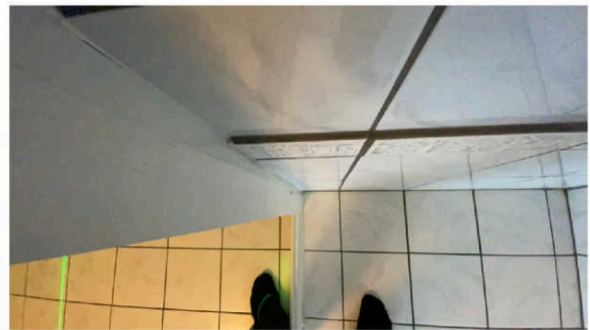
Nedre del av vegg i dusj med 2 lag fliser.

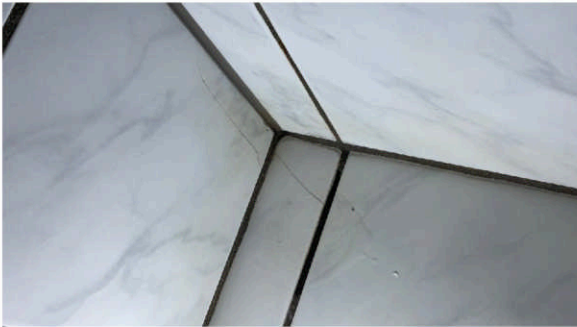
- Det er mulighet for at det kan forekomme vannlekkasje på våtrommet hvor vann ikke vil gå til sluk.
- Det er påvist at flisfuger har riss/sprekker.
- Det er påvist at høydeforskjell fra topp slukrist til gulv/synlig topp membran ved dørterskel er mindre enn 25 mm.
- Det er påvist at noen fliser har bom (hulrom under).
- Det er påvist avvik i fallforhold til sluk i forhold til krav i forskrift på byggetidspunktet.
- Det er påvist sprekker i fliser.

Kant ved dusjdør er tett, i en lekkasesituasjon vil vann renne ut av rommet.

Det er sprekker på flis i dusj.

Symptomer på overflater tyder på at det er en bakenforliggende årsak til riss og sprekker. Konstruksjonen er også trolig tidligere utbedret etter skader i samme område.

- Det må foretas utbedring av fallforhold.
- Eventuelt lekkasjevann fra utstyr utenfor dusjsone vil ikke ha en naturlig vei til sluket. Dette kan føre til at vann samler seg på gulvet og potensielt renner ut av rommet eller trenger inn i konstruksjonen.
- Slike riss/sprekker kan indikere bakenforliggende fuktskader, og konstruksjonen bør observeres jevnlig for å vurdere utvikling.
- Det må gjøres tiltak for å utbedre avviket.

Alder og symptomer tatt i betraktning tilsier at utbedring bør utføres som en full renovering av hele rommet.

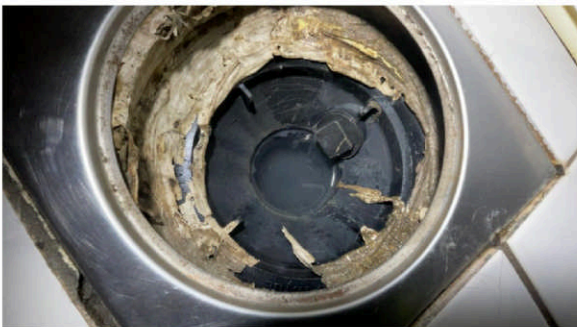
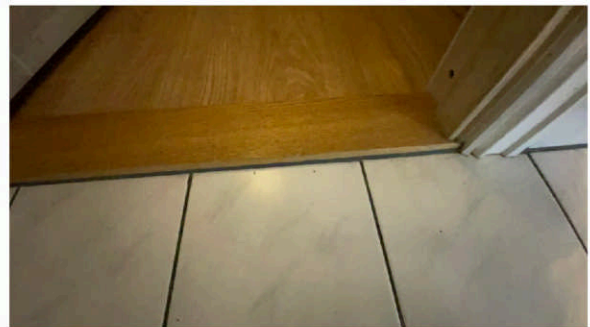
Alder indikerer at normal forventet brukstid er passert, lekkasje med påfølgende skader kan plutselig oppstå. Det må forventes at påkostninger/utskiftninger skal utføres innen kort tid, men det er vanskelig å mene noe om når dette blir påkrevet. Risikoen med å utsette denne type oppgradering er at andre deler av bygningsmassen vil kunne bli påført unødvendige skader som følge av en følgeskade i utett baderom.

Ukjent løsning tettesjikt ved dør.

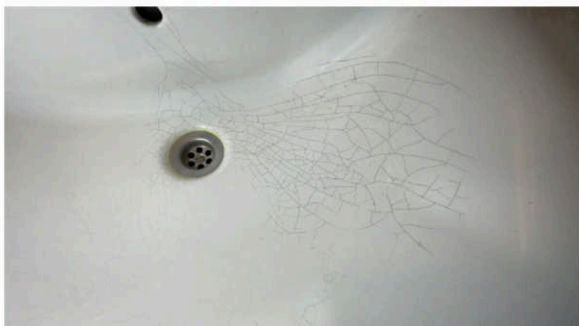
- Det er påvist riss/sprekker i utstyr på våtrommet.

- Riss er vanligvis overfladiske skader i servantens overflate eller glasurer. Konsekvensene av riss er hovedsakelig kosmetiske.
- Andre tiltak:

Utbedring eller utskiftning av utstyr.

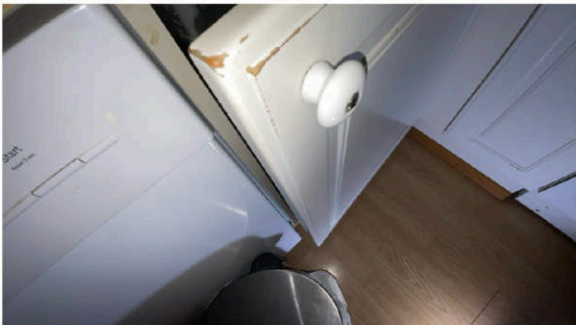
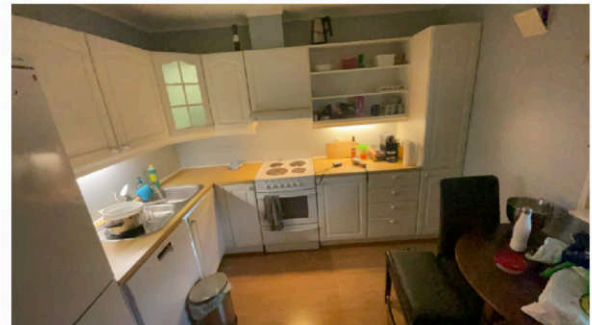
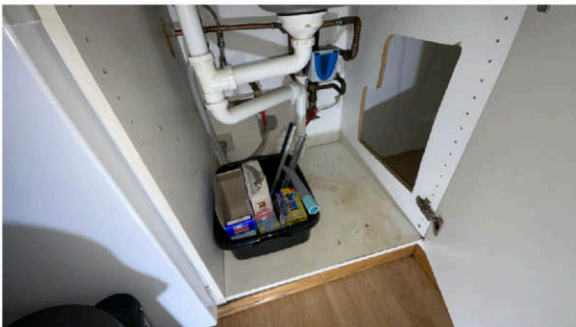
- Det er påvist at overflater har noe skader.

Noe merker/skader, noe behov for justering av fronter.

- Det må foretas lokal utbedring.

Lokale utbedringer og/eller utskiftning. Manglende tiltak vil føre til utvikling av forholdet.

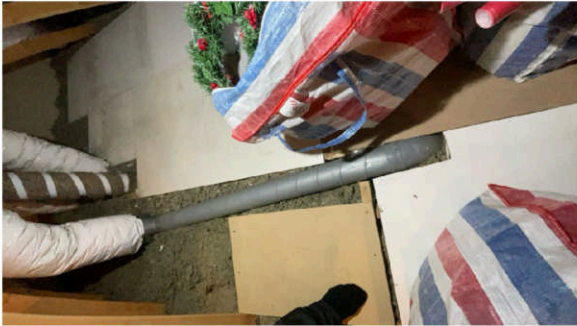
Kanal må isoleres, fare for kondensproblemer.

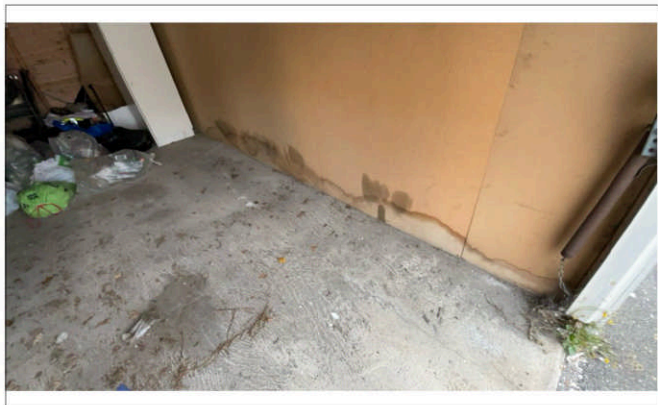
Innvendige vegger garasje

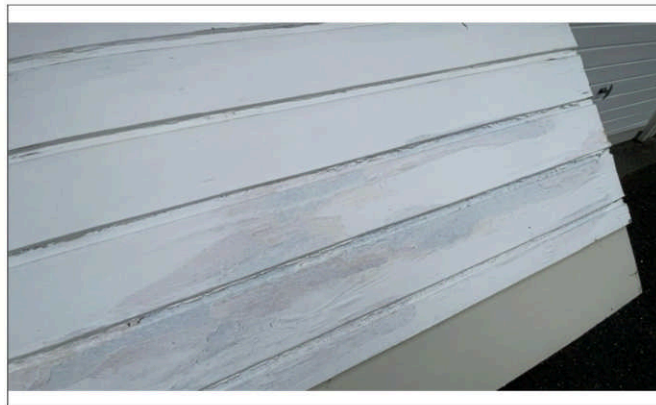
Bygning har noe behov for vedlikehold. Det trekker fukt opp i vegg og garasjeport har etterslep på vedlikehold.

Garasjeport
