ULLANDHAUGVEIEN  
127A

**Tilstandsrapport enebolig**  
**Ullandhaugveien 127A**  
**4021 Stavanger**

Dato: 09.03.2026

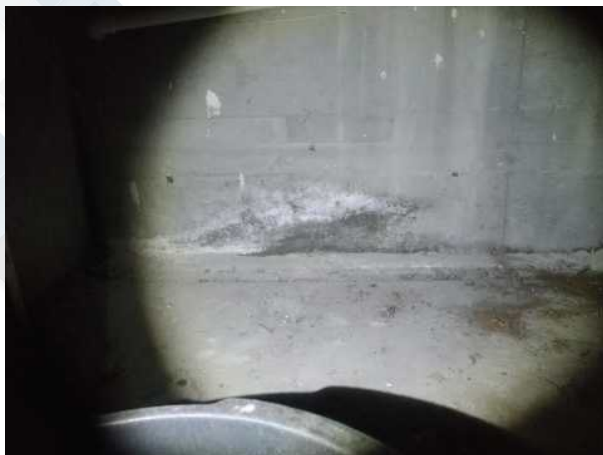
Ut i fra visuelle observasjoner gjort i kjeller og utvendig fasader er det ikke tegn til sprekkerdannelser grunnet svikt i fundamenteringen. Men ut i fra alder kan dette ikke utelukkes.

Noe fukt og kalkutslag er registrert mot grunnmur i bakkant av boligen, men ikke alarmerende fukt indikasjoner.

-Utførte fuksøk i vegger og gulv viser noe fuktutslag, men ikke alarmerende verdier. Noe kalkutslag er også registrert.

Anbefaler holdt under oppsikt

Bedre utlufting av krypekjeller anbefales, for eksempel ved å ettermontere flere ventiler.

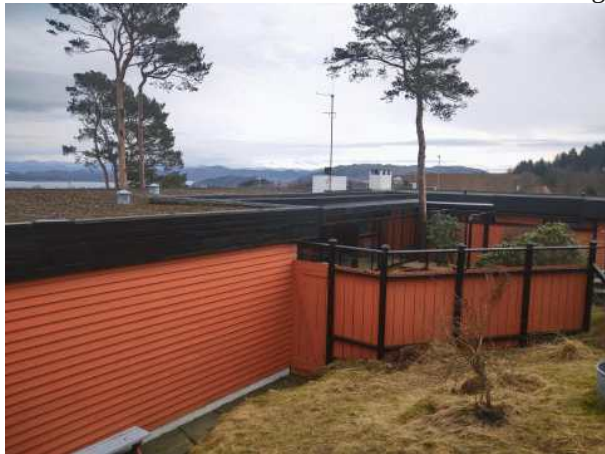
-Det er registrert noe mangelfullt fall fra boligen, gjelder spesielt oppside mot hage, generelt anbefales det fall ca. 3 meter ut fra boligen for å lede overvann bort fra grunnmuren.

Støttemur mangler rekkverk. Rekkverk er påkrevd på høyder over 50 cm. for å forhindre fallskader. Dette er et avvik, etablere rekkverk for å lukke avvik.

-Levegg har ikke tilfredsstillende klaring til terreng stedvis, anbefalt forbedret for å forhindre oppfukting av nedre del av kledning.

Det bør gjennomføres inspeksjon og vurdering av eksisterende drenering og fuktsikring av fagkyndig firma.

Som et tiltak anbefales det å øke avstanden til terrenget for å unngå råteskader på trekledningen.

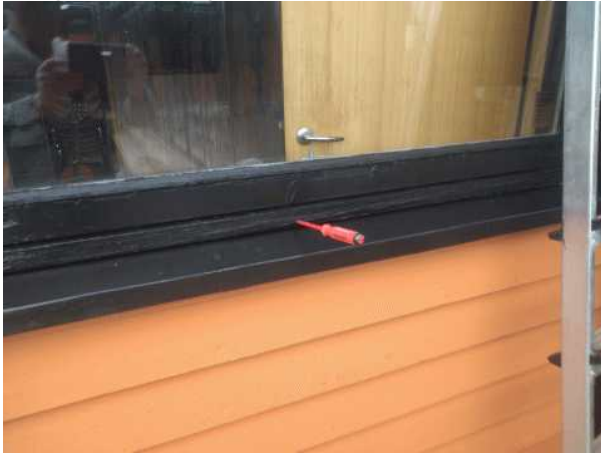
-Vindu/dører fra byggeår har skader/sprekk, slitasje i pakninger/glasslister som kan gi lekkasjer mot trerammer. Deler av vindu/dører har påbegynnende råteskader.

-Glasslister har sprekker. Glasslister med sprekker kan resultere i fremtidige lekkasjer.

Slitte vinduer/dører kan gi skulde skader i trevirke og bakenforliggende konstruksjon.

Vindu/dører fra byggeår må påregnes utskiftet.

Det må utføres utskifting av slitte og sprukne vindus/dørkarmen for å hindre varmetap, redusert isolasjonsevne og risiko for fukt- og råteskader i omkringliggende konstruksjoner. Manglende utbedring kan føre til økte energikostnader og behov for mer omfattende reparasjoner på sikt.

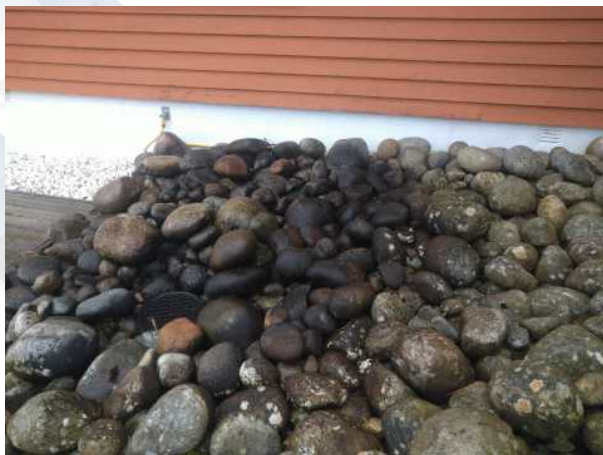
Tekkingen over terrasse har mindre skader/hull som er forsøkt tettet med fugemasse.

Renner (avrenning) fra takflate blir ført direkte ut fra takutstikk og drypper ned mot terreng. Mangler tilstrekkelig nedløp som skal forhindre sprut og lekkasjer rundt nedslagsfelt for takvann.

Det må etableres nedløp for å forhindre nedslag/sprut fra takvann.

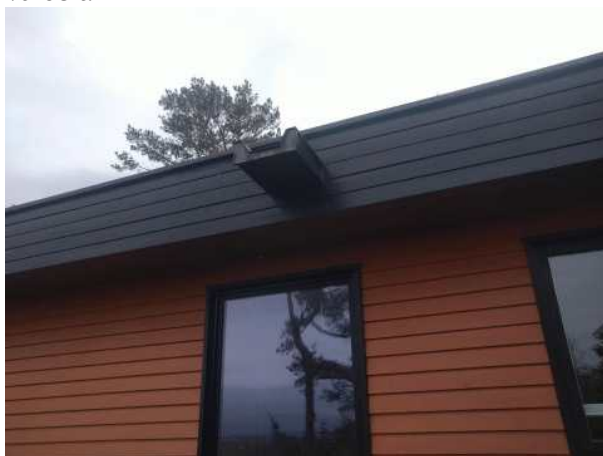
-Registrert nedløp med manglende tilkobling til avløp, anbefalt utbedret for å forhindre økt fuktpåkjenning som øker risikoen for lekkasjer og følgeskader på bygningen/underetasje.  
Renner, nedløp og beslag bør vurderes for utskifting/gjennomgang, da mer enn halvparten av forventet brukstid er passert, noe som øker risikoen for lekkasjer og følgeskader på bygningen.  
Med tanke på alder er imidlertid renner følgelig slitte og en utskifting av disse må påregnes og kan med fordel gjøres i sammenheng med en fremtidig utskifting av yttertak. Det gjøres oppmerksom på at avløpssystemene for nedløp ikke er vurdert.

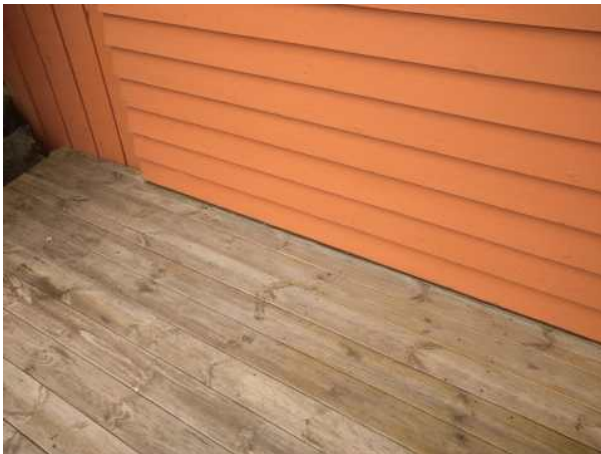
-Det mangler beslag i overgang yttervegg/terrassebord, anbefalt montert for å forhindre oppfukting av kledningsbord mot bolig. Gjelder terrasse oppside av boligen mot innglasert terrasse.

-Deler av fundament/opplegg for bjelkelag/spikerslag og bekledning er plassert direkte mot grunn. Resulterer i oppfukting og påfølgende råteskader.

-Terrasse mangler forskriftsmessig rekkverk, dette er et avvik. Rekkverk må etableres for å forhindre fallskader. Rekkverk er påkrevd når det er en risiko for fall på mer enn 0,5 meter.

Anbefalt forbedret.

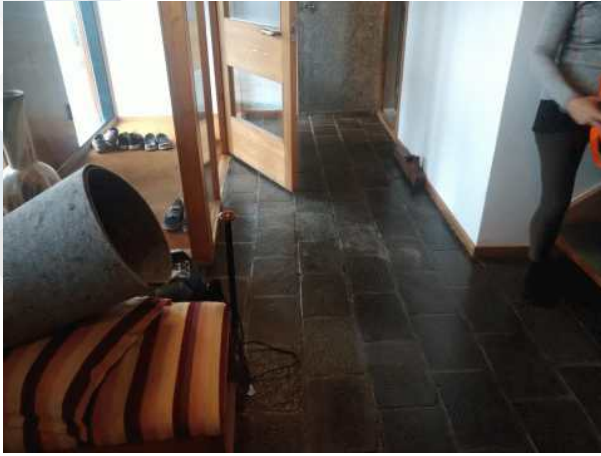
Det er påvist noe fukt i gulver ved fuktsøk, gjelder overgang i bakkant grunnmur og gulv.

Dette kan skyldes manglende fuktsperre på grunn. Det gjøres oppmerksomt på at det ikke var normalt fra byggeåret og etablere fuktsperre mot grunn før støping av kjellergulv.

-Det er registrert bom i skifer underetasjen (manglende limdekning) kan resultere i bruddskader.

Selv om bom eller hullid ikke alltid er et umiddelbart problem, bør det overvåkes nøye før eventuell utvikling i sprekker i flisfuger e.l. oppstår, ved forverring må tiltak påregnes.

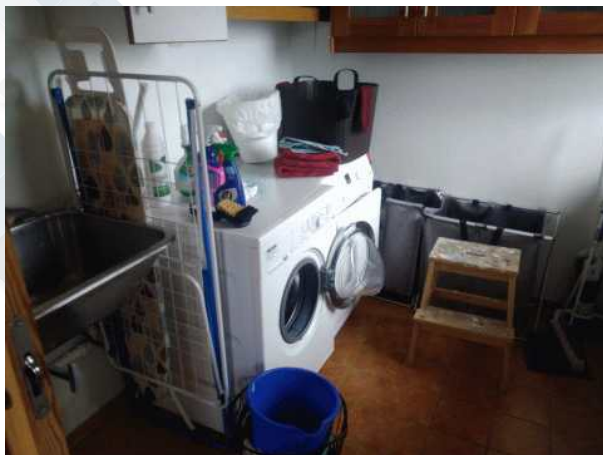
Tilluft (spalte under/over dør) mangler, må etableres, gjelder våtrom/toalett-rom, eventuell ventiler i dørblad.

-Våtrommet har passert sin normale levetid og må påregnes rehabilitert i nær fremtid for å møte dagens krav til våtrom.

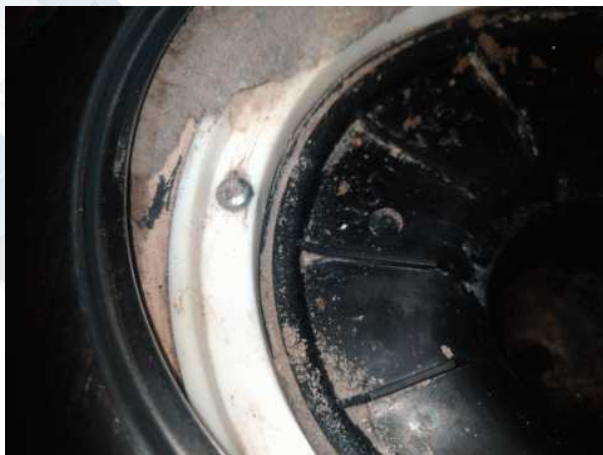
-Det er registrert bom i fliser (manglende limdekning) kan resultere i bruddskader.

Selv om bom eller hull i fliser ikke alltid er et umiddelbart problem, bør det overvåkes nøye før eventuell utvikling i sprekker i flisfuger e.l. oppstår, ved forverring må tiltak påregnes.

-Våtrommet er i brukbar stand i dag, men at det pga. alder må forventes behov for fornying i nær fremtid.

Overvåk tilstanden jevnlig. For å få tilstandsgrad 0 eller 1 må tettesjiktet skiftes ut, men tidspunktet for når dette er nødvendig er vanskelig å si noe om.

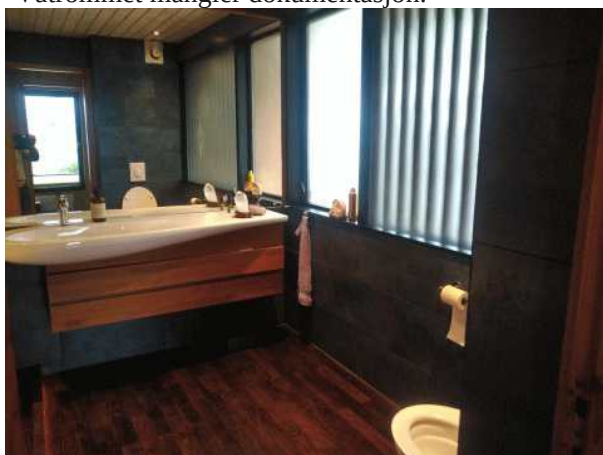
-Det er ikke påvist tilfredsstillende løsning for å synliggjøre lekkasje fra innebygget sistene.

-Det er registrert et par hull i vegg under innredning, u-fagmessig utførelse uten fuktsikring.

-Våtrommet mangler dokumentasjon.

-Det bør etableres drenshull til toalettet, slik at eventuelt lekkasjevann blir synlig og renner ut på gulvet. Kan medføre skader i tilstøtende konstruksjoner ved fremtidige, skulte lekkasjer.

Skal normalt tettes med mansjetter. Bør tettes med egnende masse.

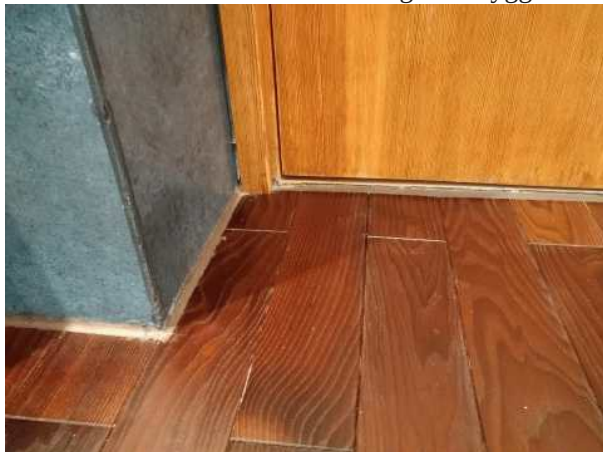
Det er ikke påvist tilfredsstillende fall til sluket.

-Terskel har ikke tilfredsstillende membran oppbrett ved dør, oppbrett skal ha minimum 25 mm. høydeforskjell fra sluk til topp membran ved terskel. Lekkasjevann kan renne ut til tilstøtende rom ved lekkasjer av vann. Riktig oppbrett mot terskel må påregnes for å lukke avviket.

-For å få tilstandskrad 0 eller 1 må gulvet bygges om for å få riktig fall til sluk.

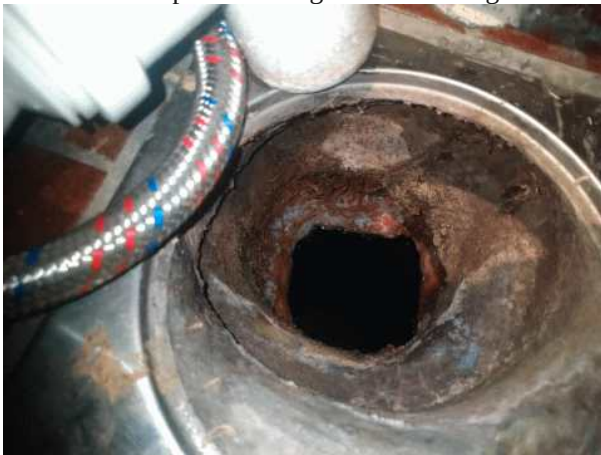
-Sluk (støpejern) i gulv har ikke synlig bruk av membran, i tillegg svært rustet.

-Rørgjennomføringer/luker i vegger har ikke bruk av manskjetter/fuktsikring. Usikker oppbygging av membranarbeider på vegger og gulv, mangler dokumentasjon.

Konsekvensen av å ikke utbedre er økt risiko for vanninntrenging og skader på bygget.

Våtrommet må totalrenoveres. Alle forhold med tettesjikt, våtsone, sluk m.m. må dokumenteres.

Takstmannens prisvurdering ved utskiftning antas mellom Kr. 100 000. - og 300.000.-

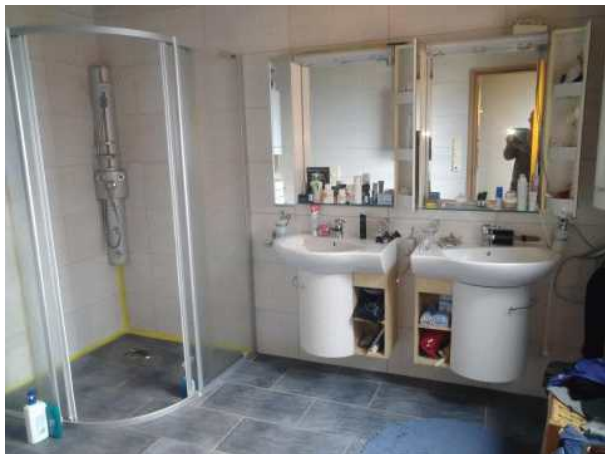
-Det er ikke påvist tilfredsstillende løsning for å synliggjøre lekkasje fra innebygget sistene.

-Registrert mindre sprekker i fugemasse på vegg i dusjsone. Kan muligens re-fuges.

-Avrenning fra vask har begrenset kapasitet, rengjøring av vannlås/avløp kan forbedre avrenning.

Det bør etableres drenshull til toalett, slik at eventuelt lekkasjevann blir synlig og renner ut på gulvet. Kan medføre skader i tilstøtende konstruksjoner ved fremtidige, skulte lekkasjer.

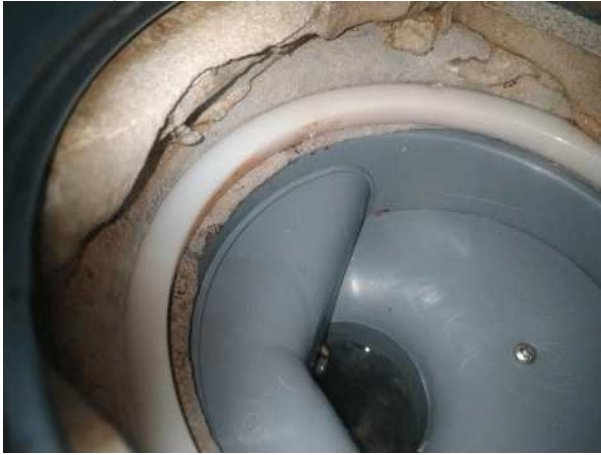
Profil for dusjvegg hindrer at lekkasjevann utenfor dusjen når sluket.

Det bør lages en åpning under profilen for å hindre at vann samler seg på hovedgulv ved en eventuell lekkasje fra trykkvann.

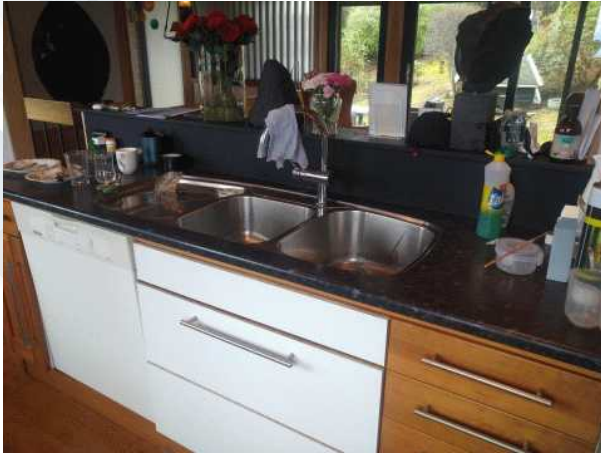
-Kjøkkeninnredning og utstyr har noe alders slitasje, ingen direkte skader, men må påregnes fornyelse i de nærmeste årene.

-Avløpsrør er i støpejern, anbefalt utskiftet ved fornyelse av innredning/utstyr.

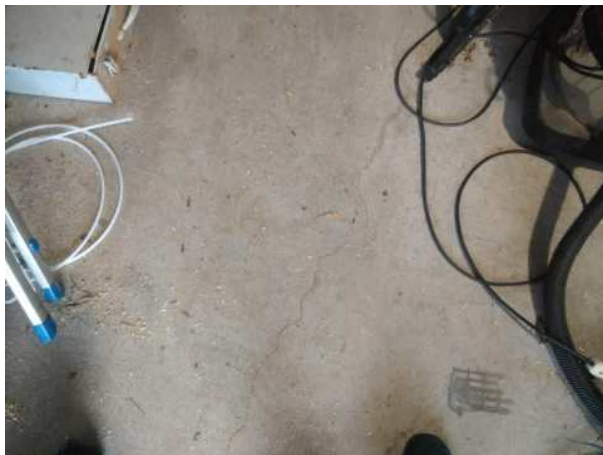
Garasjen har mangelfull ventilasjon. Det er få ventiler, og luftutskiftingen vurderes som begrenset. For å sikre bedre tørkeevne og redusere fuktbelastning anbefales det å etablere flere ventiler i yttervegger.  
Manglende ventilasjon kan føre til kondens, rust på kjøretøy og utstyr, samt dårlig tørkeevne i garasjen.

Ingen strakstiltak, men forholdet bør observeres jevnlig.
