LAURBÆRÅSEN 29

# Tilstandsrapport

Befaringsdato: 20.04.2026

Rapportdato: 27.05.2026

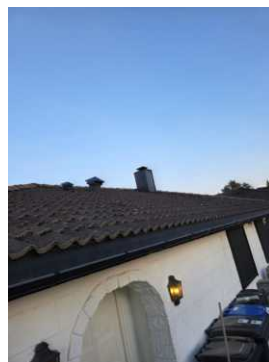
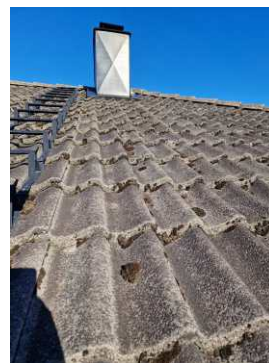
Takstein av betong med undertak av type Sutak fra byggeår. Lekkasje rundt pipebeslag i 2020 er utbedret med ny pipehatt utført av fagfolk.

Siden taket (takkonstruksjon, takteking og skorstein) kun er observert fra takfot, er vurderingen begrenset av dette. Det er ikke sikkerhetsmessig forsvarlig å bevege seg opp på taket uten ytterligere sikring. Selv om det ikke er avdekket skader under befaringen, betyr ikke dette at det ikke foreligger skader som en besiktigelse på taket kan avdekke. Vær oppmerksom på denne risikoen. En undersøkelse av taket kan utføres av en fagperson under tilstrekkelige sikkerhetsforhold.

- Tidspunkt for utskiftning av undertak nærmer seg.
- Overvåk tilstanden jevnlig. For å få tilstandsgrad 0 eller 1 må tekkingen skiftes ut, men tidspunktet for når dette er nødvendig er vanskelig å si noe om.
- Når takteking og undertak begynner å bli gamle, øker risikoen for lekkasjer, noe som kan føre til omfattende og kostbare reparasjoner av underliggende konstruksjoner dersom en ikke foretar tiltak på konstruksjonene før dette oppstår.
- Tidspunkt for utskiftning av takteking nærmer seg.

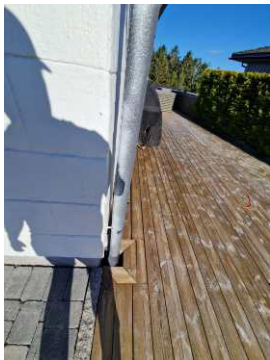
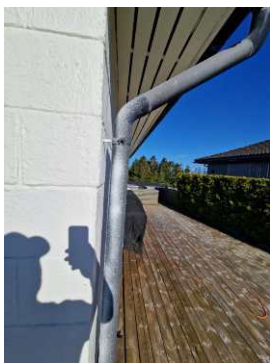
### TG 2 Nedløp og beslag

Nedløp, takrenner og beslag er av overflatebehandlet stål fra byggeår. Pipehatt er byttet i forbindelse med en mindre lekkasje i 2020. Mye malingssøl på beslag, renner og nedløp.

- Det er ikke tilfredsstillende bortledning av vann fra taknedløp ved grunnmur.
- Det mangler snøfangere på hele eller deler av taket, men det var ikke krav om dette på byggemeldingstidspunktet.
- Mer enn halvparten av forventet brukstid er passert på renner/nedløp/beslag.
- Det er avvik:

Nedløp bør festes og kobles til for å få en kontrollert bortledning av vannet for å unngå ekstra vannpåkjenning på vegg og grunnmur. Malingssøl må fjernes, hvis mulig, for å utbedre. Dette er kosmetisk.

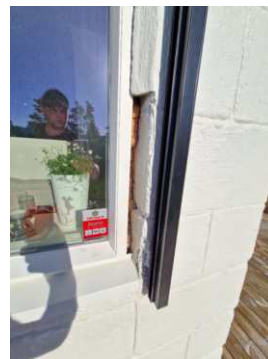
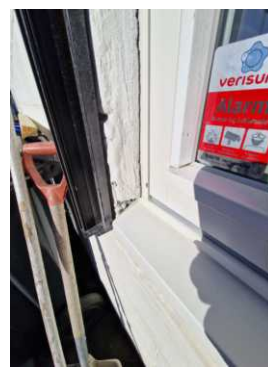
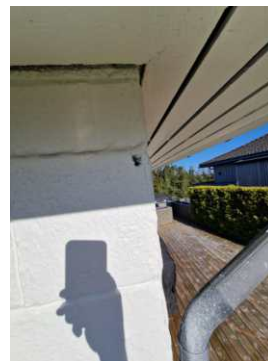
## TG 2 Veggkonstruksjon

Fasader bærer preg av å ikke være helt fullført og overflatebehandling er mangelfull.

- Det er påvist sprekker i murte/pussede fasader.
- Det er avvik:
- Det er stedvise sprekkdannelser i forblending/utvendig puss.

Utvendig fasade mangler stedvis overflatebehandling og har stedvis riss/sprekker i murpuss samt. Det er også påvist manglende innpussing/overflatebehandling rundt flere vinduer.

Sprekker, avskaling og riss bør utbedres for å unngå vanninntrenging. Det bør også overflatebehandles.

Vinduer bør pusles inn og overflatebehandles.

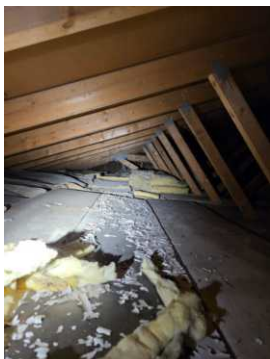
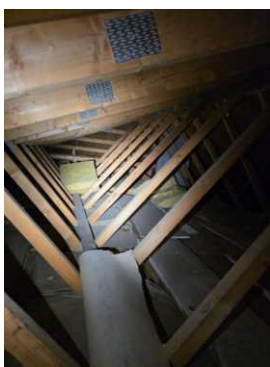
## TG 2 Takkonstruksjon/Loft

- Det er begrenset/dårlig ventilering av takkonstruksjonen.
- Det er registrert symptom på aktivitet fra skadedyr.

Det bør overvåkes om det er forekomst av gnagere.

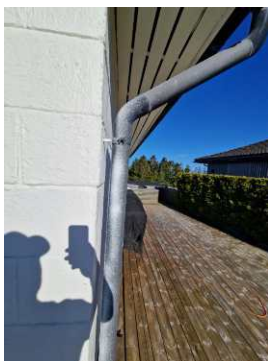
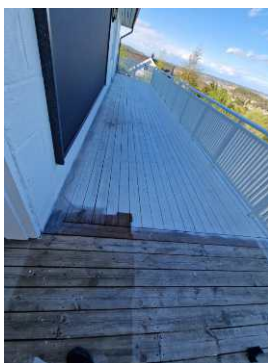
Overflatebehandling av gulv og rekkverk er mangelfull.  
Det er skjevheter i gulv.

Overflatebehandling av samtlige trevirke må utføres for å lukke avviket. Vedrørende skjevheter så bør det holdes under oppsyn og eventuelt utbedres ved forandringer. Terrassen er i bruk og dagens skjevheter er ikke til hinder for bruk.

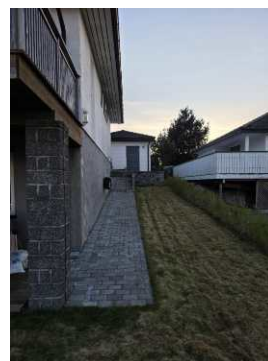
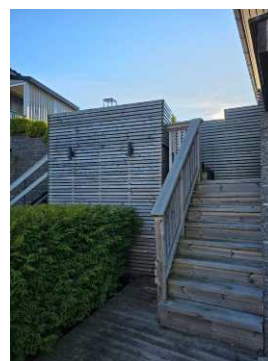
Tretrapp er ikke faglig utført. Om avvik skal lukkes må trapp bygges på nytt.

Steintrapp er heller ikke faglig utført og må utbedres om avviket skal lukkes.

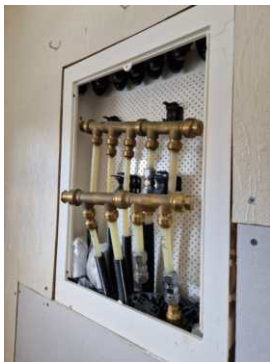
- Manglende oppgradering av våtrommet medfører høy risiko for at konstruksjonene ikke vil tåle vanlig bruk av vann eller lekkasjer. Dette kan føre til fuktskader på tilstøtende konstruksjoner.

Kostnadsestimat: 100 000 - 200 000

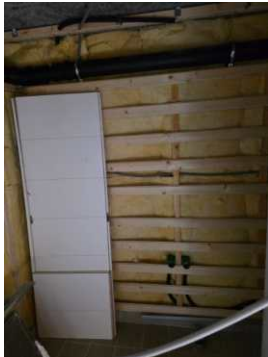
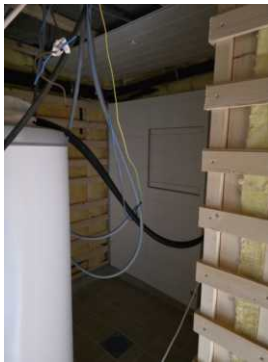
Våtrommet må bygges ferdig med alt som hører til og feil fallforhold må utbedres for å lukke avviket.

Kostnadsestimat: 100 000 - 200 000

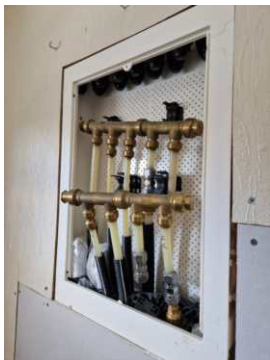
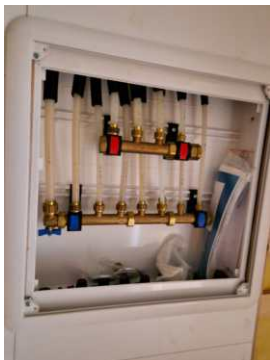
- Det er påvist at eventuelt lekkasjevann fra rør i rør system ikke ledes til sluk eller annen kompensere løsning.
- Det er påvist ufagmessig utførelse av vannledninger.

- Anlegget bør sjekkes av fagperson.
- Det bør foretas tiltak på anlegget som sikrer bedre løsning på eventuelt lekkasjevann fra rør i rør system.

Anlegget må ferdigstilles av fagperson og dokumentasjon fremlegges.
