**BORGUNDVEGEN 553**

# Borgundvegen 553, 6016 ÅLESUND

# Tilstandsrapport

Befaringsdato: 10.06.2026

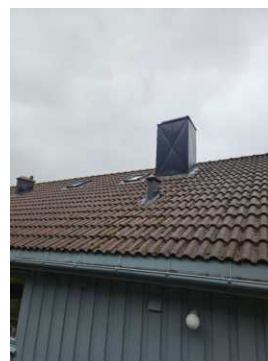
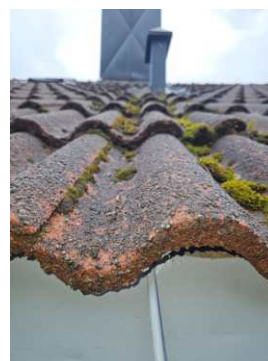
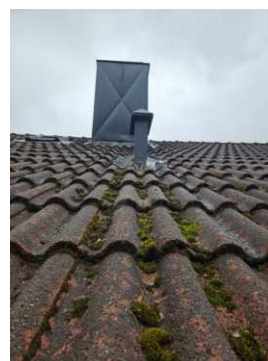
- Mose bør fjernes fra taktekingen for å forhindre at fuktighet holdes tilbake, noe som kan føre til frostsprengning og skade på takstein samt økt risiko for fuktinntrengning i undertaket.

- Det anbefales at taktekingen inspiseres nærmere av fagperson for å vurdere tilstand og eventuelt behov for utbedringer eller utskifting, da vanntett sjikt er eldre enn 18 år. Konsekvensen av manglende tiltak kan være redusert levetid, økt risiko for lekkasjer og påfølgende skader på underliggende konstruksjoner.

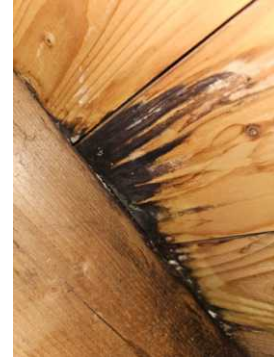
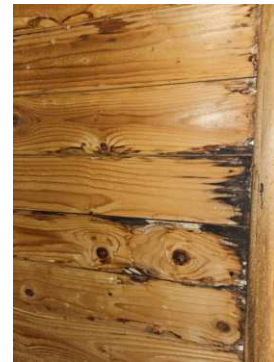
## TG 2 Takkonstruksjon/Loft

- Det er påvist fuktskjolder/skader i takkonstruksjonen

- Det bør gjennomføres nærmere undersøkelser for å avdekke årsaken til fuktskjolder og skader i takkonstruksjonen.  
Dersom årsaken ikke utbedres, kan det føre til videre fuktskader, råte og redusert bæreevne i konstruksjonen.  
Begrenset inspeksjonsmulighet på grunn av gjenbygde arealer gir økt risiko for skjulte skader.

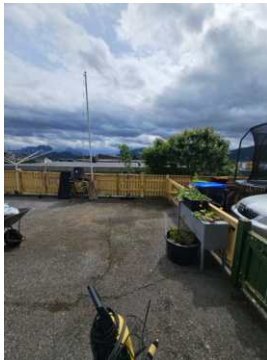
- Det ble registrert noen sprekker i asfalten.

- Sprekkene i asfalten bør utbedres for å hindre videre forringelse og redusere risikoen for vanninntrenging og frostsprengning, som kan føre til ytterligere skader på dekke og underliggende konstruksjon.

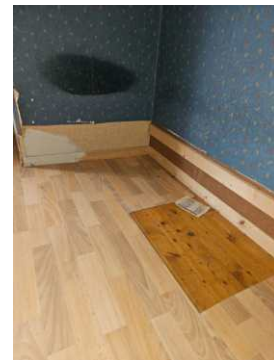
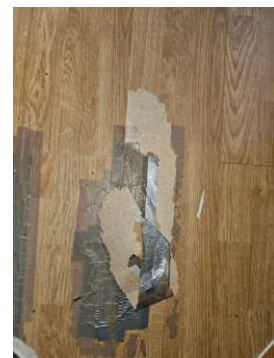
### TG 2 Overflater - gulv

Merk: Gulvet i stuen i 1. etasje er fra 2022 etter en lekkasje fra et akvarium. Ref. rekvirent.

- Enkelte overflatene bør vurderes for utbedring eller utskifting for å opprettholde funksjon og estetikk. Videre slitasje kan føre til redusert levetid og økt risiko for skader på underliggende konstruksjoner.

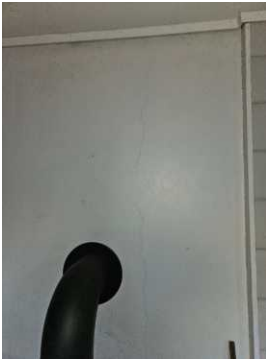
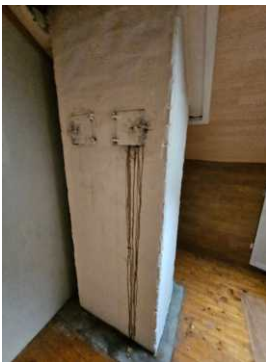
- Det er registrert riss i pipen i underetasjen,
- Det er registrert rennemerker etter sotvann på pipen på loftet, noe som kan indikere tidligere lekkasje eller fuktproblematikk. Dette bør undersøkes nærmere for å avdekke eventuell skade eller behov for utbedring.
- Ildfast plate mangler på gulvet under sotluke/feieluke på pipe og øker risikoen for at glør eller sot kan antenne brennbart gulvmateriale. Dette kan medføre brannfare og fare for liv og helse.
- Manglende synlighet av pipevanger gir usikkerhet om tilstand og utførelse. Skjulte skader eller utettheter kan forekomme, noe som kan medføre økt risiko for brann og fare for liv og helse.

- Det bør foretas lokal utbedring av riss i pipen for å hindre videre oppsprekking og redusere risiko for at røykgasser eller sot kan trenge ut i rommet. Det anbefales også kontroll av pipe og ildsteder av det lokale brann- og feiervesen for å sikre at pipen er trygg i bruk.
- Det bør gjennomføres en grundig undersøkelse av pipen for å avdekke årsaken til rennemerker etter sotvann, samt vurdere om det foreligger skade eller behov for utbedring. Konsekvensen av å ikke utbedre dette kan være videre fuktskader, forringelse av pipens konstruksjon og økt risiko for brann eller lekkasje til omkringliggende bygningsdeler.
- Det anbefales å montere ildfast plate på gulvet under sotluke/feieluke i henhold til gjeldende krav, for å sikre tilstrekkelig beskyttelse mot brann.

- Pipevanger bør gjøres tilgjengelig for inspeksjon slik at tilstanden kan vurderes.  
Dette bør gjøres for å avdekke eventuelle skjulte skader eller utettheter, og for å redusere risikoen for brann og fare for liv og helse.

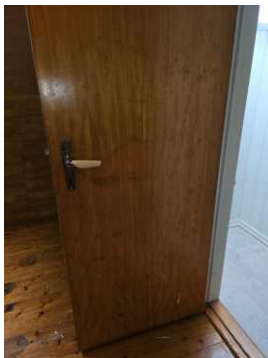
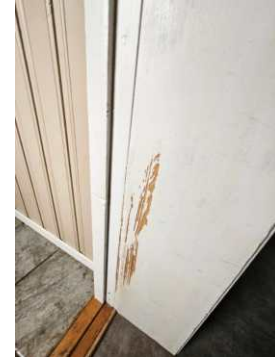
- Det er påvist monteringsavvik og skjevheter på enkelte dører.
- Det er registrert slitasje på enkelte av de eldre dørene.

- Det bør foretas justering eller utbedring av dører med monteringsavvik og skjevheter for å sikre funksjonalitet og forhindre ytterligere slitasje eller skade på dør og karm. Dersom tiltak ikke utføres, kan det medføre at dørene blir vanskelig å åpne eller lukke, samt økt risiko for skade på overflater.
- Avviket er rent estetisk
