HAVNABAKKEN 9 B

Tilstandsrapport

Befaringsdato: 19.05.2026

Rapportdato: 01.08.2026

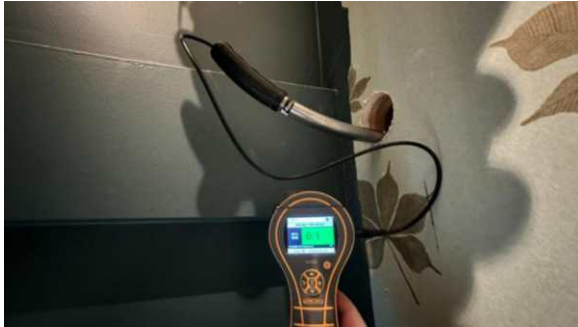
### 2.ETASJE > KJØKKEN/SPISESTUE

Komfyrvakt og aquastop/lekkasjesikring med sensor og magnetventil er ikke installert. Men det er montert en sensor under kjøleskapet for varsling. Dette var et krav på oppføringstidspunktet for kjøkkenet, det bør ettermonteres slike løsninger for å øke sikkerheten mot brann og vannskader.

Det er registrert normal og forventet bruksslitasje på kjøkkeninnredningen.

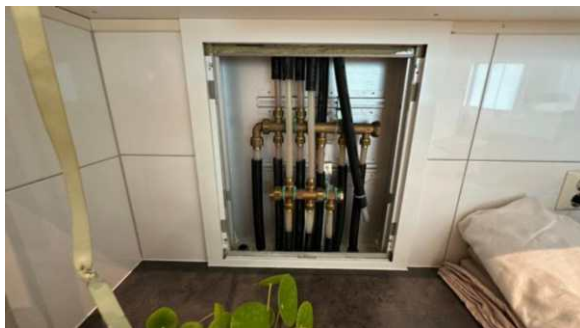
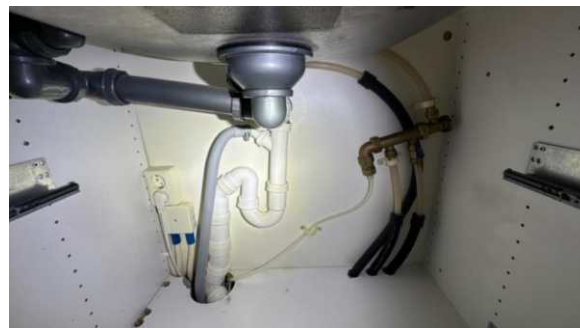
- Det er ikke installert lekkasjesikring med magnetventil og sensor på kjøkkenet, ved VVB og inne i kasseløsningen til hovedstoppekranen.

Konsekvens - Ved en eventuell vannlekkasje kan skadeomfanget bli større, siden det ikke er installert system som automatisk stanser vannet.

- Tiltak - For å lukke avviket må lekkasjevarsler med sensor og magnetventil ettermonteres.

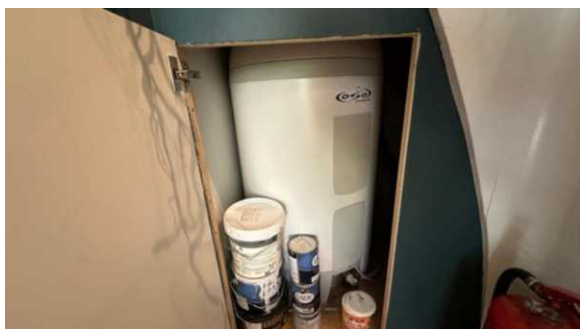
## TGI Varmtvannsbereder/tank

Det er ikke sluk i rommet der berederen er plassert.

Det er en generell anbefaling at det installeres lekkasjevarsler med stoppventil på vannrør.
