**HOSLEVEIEN 113**

# Tilstandsrapport

Kjedehus

Hosleveien 113, 1357 BEKKESTUA

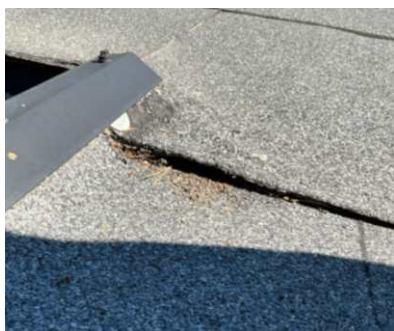
Overlapp/skjøt på taktekingen.

- Skjøten bør utbedres og tettes for å gjenopprette en vanntett løsning. Det ble ved befaring ikke observert tegn til følgeskader i tilgjengelige og synlige deler av konstruksjonen. Manglende utbedring kan over tid gi økt risiko for vanninntrengning og fuktskader i underliggende konstruksjoner.

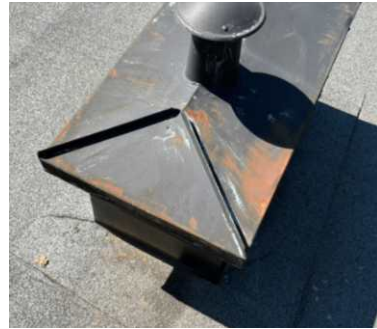
- Det er stedvis mindre deformasjoner, flassende overflate og rustdannelser på nedløp/beslag.

Eksempel på rustdannelser.

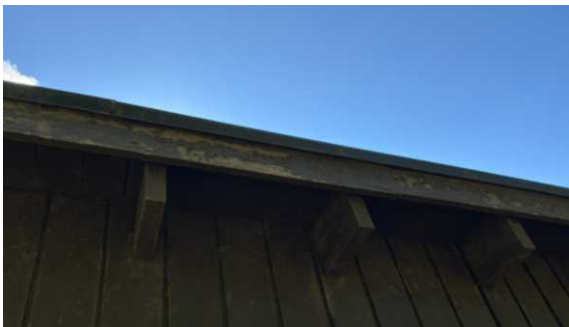
Avflasket overflatebehandling.

- Vindskibordene bør skrapes, grunnes og overflatebehandles. Manglende vedlikehold kan over tid gi økt fuktoptak i treverket, med risiko for oppsprekking, råteskader og redusert levetid.

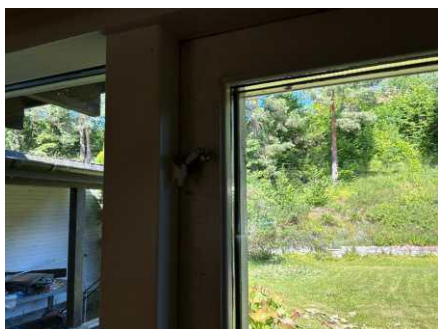
- Enkelte vinduer har defekte vindushasper.
- Det er registrert avvik ved vinduenes innsetningsdetaljer. Enkelte vinduer har mangelfull utvendig tetting. Omramming/lister rundt vinduene er ført helt ned til beslag. Ved kjøkkenvinduet er det registrert en åpning i tilslutningen ved vindusbeslaget.
- Enkelte vinduer har utvendig flassende maling.

Eksempel på defekte vindushasper.

- Defekte vindushasper/lukkebeslag bør utbedres for å sikre tilfredsstillende funksjon ved åpning og lukking av vinduene.
- Mangelfull utvendig tetting, avvik ved beslagsløsninger og utvendig omramming bør utbedres på en fagmessig måte. Ved utbedring av kjøkkenvinduet anbefales det å kontrollere tilstøtende konstruksjoner for eventuell fuktpåvirkning eller følgeskader. Mangelfulle detaljer kan over tid gi økt risiko for trekk, redusert isolasjonsevne og vanninntrengning.
- Vinduer med flassende overflatebehandling bør vedlikeholdes. Manglende vedlikehold kan over tid føre til økt fuktopptak i treverket, redusert levetid og et forringet estetisk uttrykk.

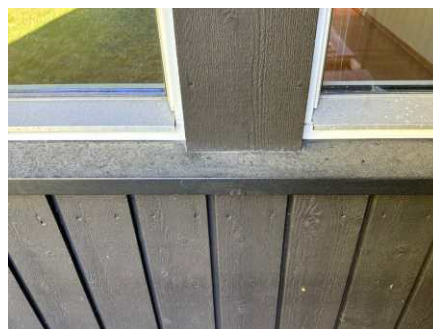
Eksempel på lister helt ned til beslag.

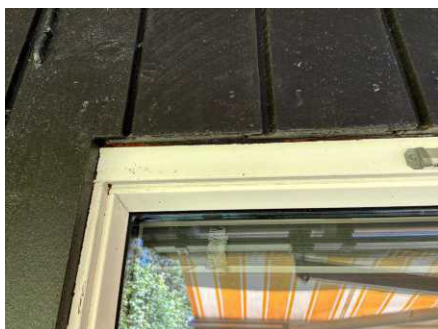
Manglende utvendig tetting.

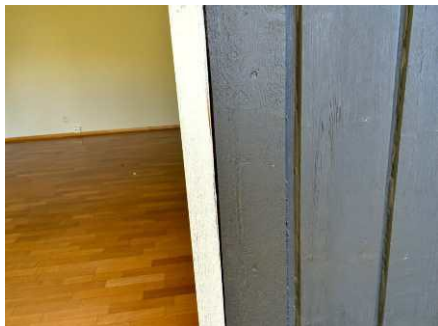
- Det er observert manglende utvendig tetting samt mindre skader på skyvebalkongdøren.

Manglende utvendig tetting.

- Utvendig tetting og registrerte overflateskader på balkongdøren bør utbedres. Mangelfull tetting kan over tid gi økt risiko for trekk, redusert isolasjonsevne og fuktinntrengning. Risikoen for fuktinntrengning vurderes som noe redusert på grunn av takutstikk. Manglende vedlikehold kan over tid gi redusert levetid.

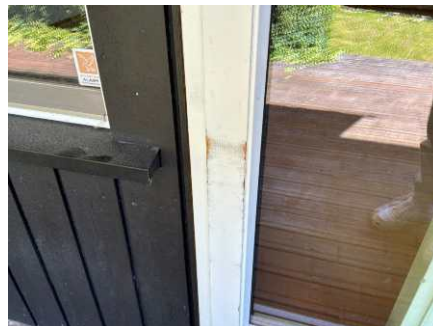
Eksempel på mindre skader.

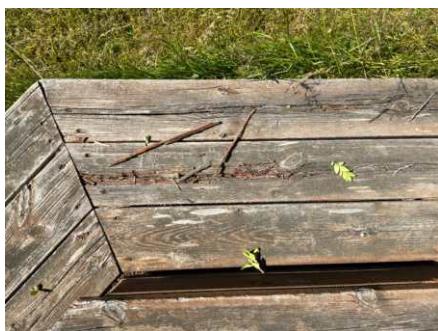
- Det er registrert råteskader i enkelte terrassebord, samt generell slitasje og enkelte skruer som stikker opp.

Råteskadde terrassebord.

- Skadde terrassebord bør skiftes ut, og løse eller oppstikkende skruer bør festes eller skiftes. Generell slitasje bør følges opp med vedlikehold for å redusere videre forringelse og bidra til å opprettholde konstruksjonens levetid.

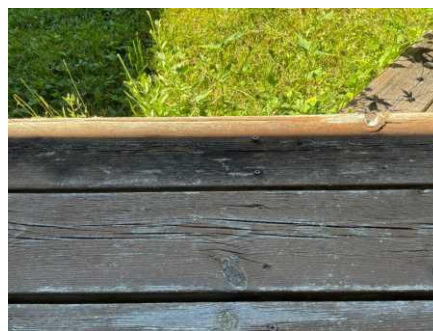
Eksempel på skruer som stikker opp.

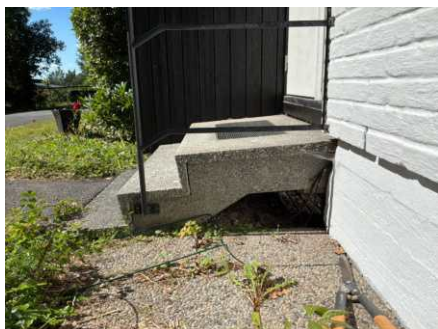
Trapp med skjevheter.

- Trappen bør rettes opp for å hindre videre skjevhet og forringelse av konstruksjonen. Konsekvensen av å ikke utbedre skjevhetene er økt risiko for ytterligere setninger, redusert sikkerhet ved bruk, samt mulig skade på tilstøtende bygningsdeler.

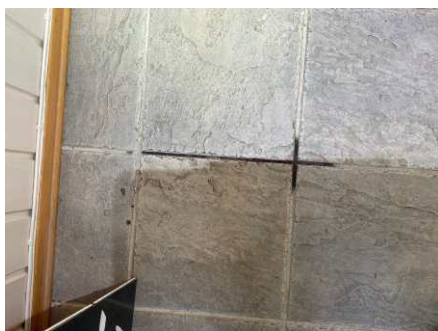
Misfarging i flisefuger.

- Misfargede flisefuger bør rengjøres eller skiftes ut ved behov. Stedvis slitt parkett bør utbedres eller overflatebehandles. Forholdene vurderes som alders- og bruksrelatert slitasje, og det må påregnes vedlikehold eller oppgradering av overflater for å opprettholde funksjon og utseende.

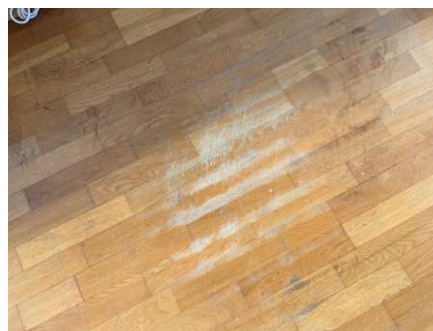
Eksempel på større slitasje i parkett.

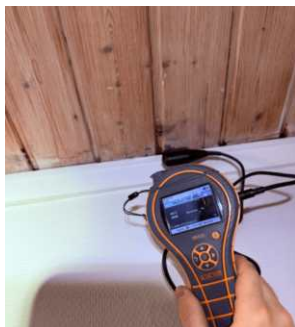
- Det er registrert fuktskjolder/misfarging på panelhimling i hjørne på soverom mot garasje. Skjoldene var tørre på befaringstidspunktet. Panelet gir stedvis etter ved belastning.

Fuktskjolder i tak, tørre på befaring.

- Det bør foretas nærmere undersøkelser for å avklare årsak og omfang. Ved utbedring bør det kontrolleres om det foreligger fuktpåvirkning eller svekkelser i bakenforliggende konstruksjon. Manglende avklaring kan medføre at eventuelle fukt- eller råteskader ikke avdekkes og får utvikle seg videre.
- Løse gulvlister bør festes eller skiftes ved behov. Manglende utbedring kan føre til videre løsning, åpne overganger mellom gulv og vegg og redusert bruksmessig/estetisk standard.

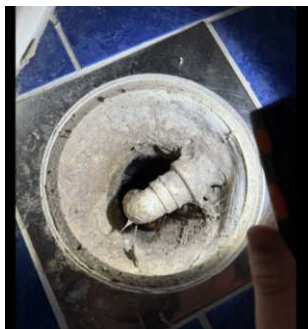
Det er registrert motfall mot dør, og høydeforskjellen mellom topp slukrist og topp flis ved terskel er målt til 0 mm. Dette avviker fra dagens krav til høydeforskjell på minimum 25 mm.

På eldre våtrom er risikoen for plutselig svikt i tettesjikt stor. Spesielt i området det dusjes og særlig utsatt er overgang mellom tettesjikt og sluk samt rundt rørgjennomføringer.

Det er plastsluk.

Selv om det ikke er påvist skadesymptom anbefales det at våtrommet totalrenoveres innen kort tid.

**Kostnadsestimat: 200 000 - 500 000**

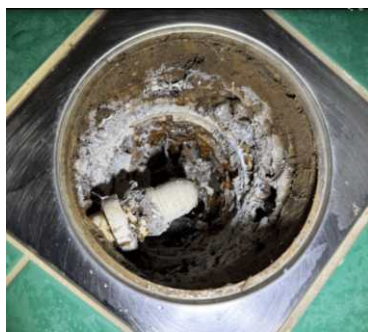
Eventuelt lekkasjevann har ikke kontrollert avrenning til sluk eller annet egnet synlig sted. Dusjløsningen kan hindre lekkasjevann i å nå sluket.

Det er også registrert avvik ved gulvets fallforhold sett opp mot dagens krav til våtrom.

Det er plastsluk.

Selv om det ikke er påvist skadesymptom anbefales det at våtrommet totalrenoveres innen kort tid.

**Kostnadsestimat: 200 000 - 500 000**

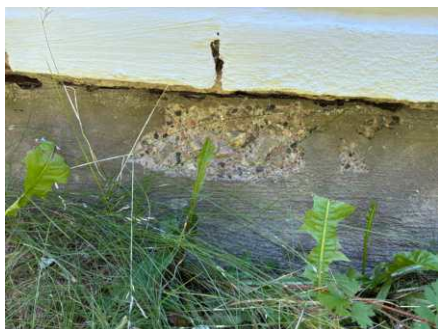
- Det er enkelte avskallinger/mindre skader på grunnmuren.

Eksempel på skade.

- Skadene bør utbedres for å forhindre videre forringelse og redusere risikoen for fukttinntrenging og ytterligere skader på konstruksjonen.

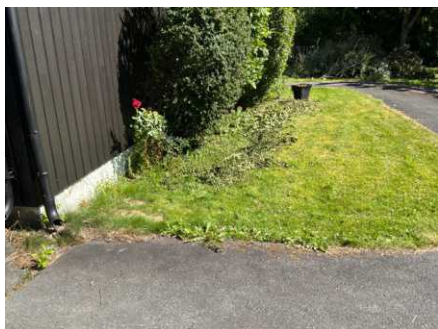
Terrenget er flatt eller faller inn mot bygningen.

- Terrenget bør justeres slik at overflatevann ledes bort fra bygningen. Manglende fall kan gi økt fuktbelastning mot fundament/grunnmur. Risikoen vurderes som begrenset siden bygningen ikke har kjeller/underetasje, men forholdet bør likevel utbedres for å redusere fuktbelastning over tid.

**Kostnadsestimat: 20 000 - 100 000**
