# THEODOR JOSEFSENS VEI 2

# Tilstandsrapport

Theodor Josefsens vei 2, 1621 GRESSVIK

Rapportdato: 29.06.2026

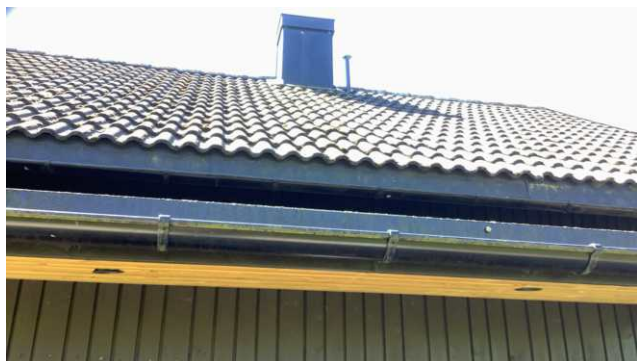
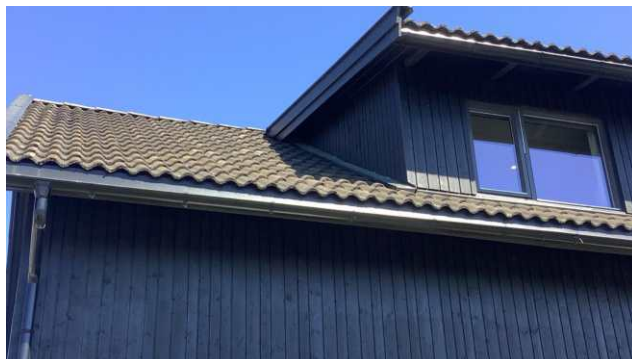
Det er observert noe fuktmerker på undertaket på loftet.

Slitte overflater kan føre til at taksteinen trekker mer vann. Dette kan føre til fuktskader på undertaket. Det anbefales å fjerne mose og utbedre overflateslitasje på taksteinen for å forhindre ytterligere nedbrytning og redusert levetid på tekkingen. Fuktmerker på undertaket bør undersøkes nærmere av fagperson for å avdekke årsak og eventuelt utbedre skader, da dette kan medføre risiko for lekkasjer og følgeskader på takkonstruksjonen.

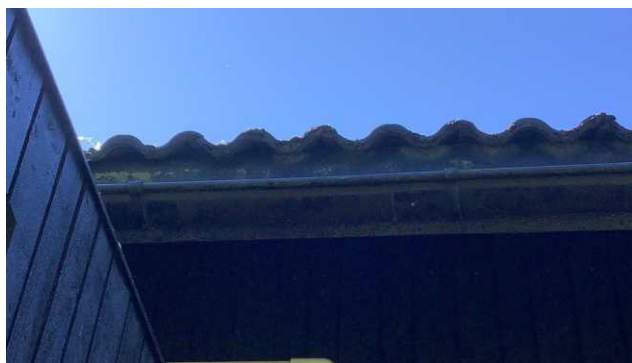
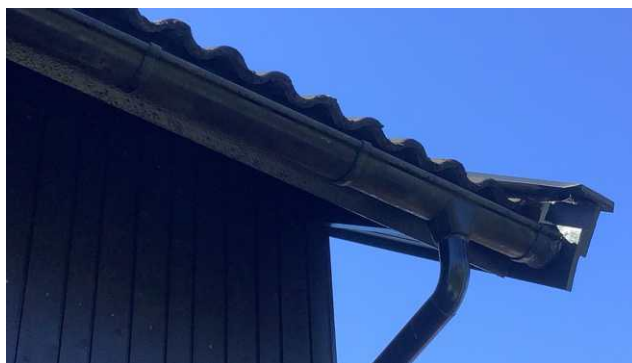
### TG 2 Nedløp og beslag

Det var ikke nedbør på befaringen, og derfor er det vanskelig å se om det kan være lekkasjer i takrenner og nedløpene. Det tas derfor forbehold om dette.

Pga sikkerheten bør det monteres snøfangere. Da dette kan gi skader på personer og bygninger vedn rasfare.

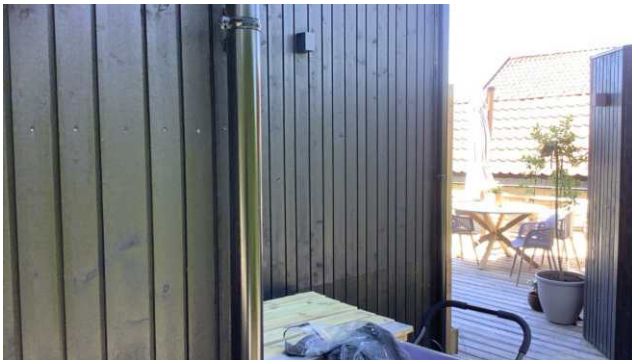
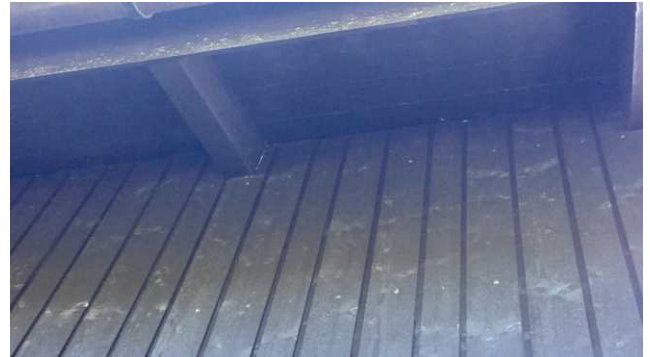
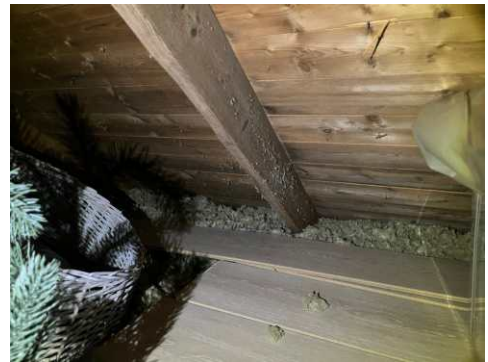
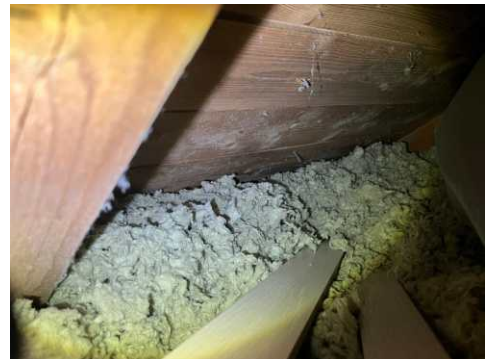
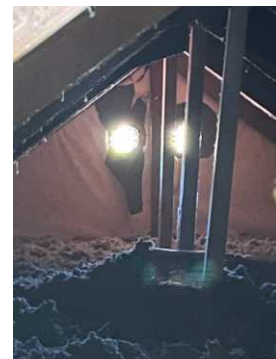
### TG 2 Veggkonstruksjon

Uten tilstrekkelig lufting bak bordkledningen kan fuktighet som trenger inn bak bordene eller gjennom veggene innenfra ikke tørke opp. Dette skaper ideelle forhold for råtesopp og muggvekst. Manglende musebånd kan føre til at mus/skadedyr kommer lettere inn i konstruksjonen.

Understøttende stolper.

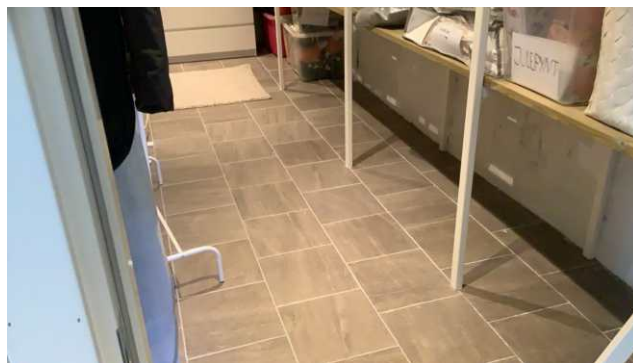
- Det er målt høydeforskjell på mellom 15-30 mm gjennom hele rommet. Tilstandsgrad 2 gis med bakgrunn i standardens krav til godkjente måleavvik.

Rom med stor helning på gulvet.

Det bør vurderes utbedring av skjevhetene i gulvkonstruksjonen for å oppnå tilfredsstillende brukskvalitet og redusere risiko for følgeskader på bygningsdeler og overflater. Store høydeforskjeller kan medføre ujevn slitasje, problemer med innredning og økt risiko for skader på gulvbelegg og konstruksjon over tid.

**Kostnadsestimat: 20 000 - 100 000**

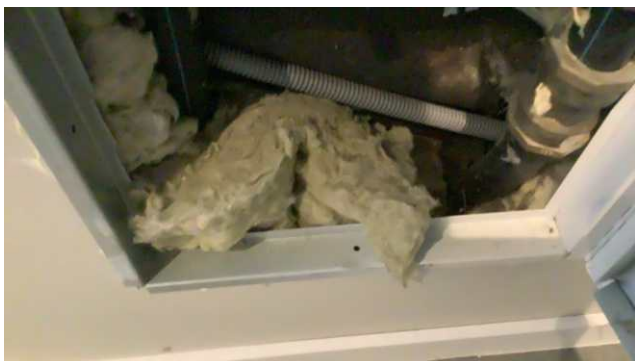
Utforede vegger anses som en risikokonstruksjon for fukt og råteskader.

Det anbefales jevnlig kontroll av utforede vegger for å avdekke eventuell fukt eller råteskader på et tidlig tidspunkt, da slike konstruksjoner har økt risiko for skjulte skader som kan føre til omfattende utbedringsbehov og redusert inneklima.

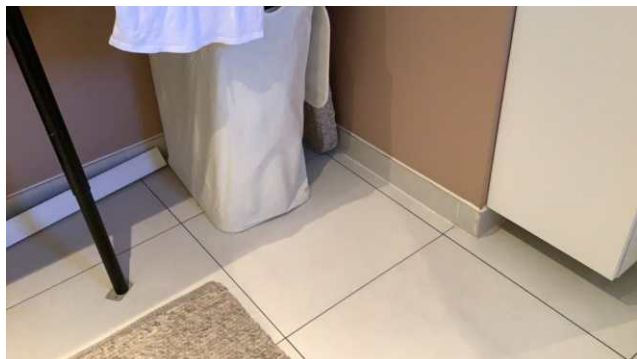
- Det er mulighet for at det kan forekomme vannlekkasje på våtrommet hvor vann ikke vil gå til sluk.
- Det er påvist at høydeforskjell fra topp slukrist til gulv/synlig topp membran ved dørterskel er mindre enn 25 mm.
- Det er påvist avvik i fallforhold til sluk i forhold til krav i forskrift på byggetidspunktet.

- Et bad med manglende/ redusert fall til sluk blir mindre funksjonelt og sikkert for brukeren. Dette kan medføre stående vann på gulvet, vann som ikke ledes effektivt til sluket, økt risiko for at vann renner ut av rommet og redusert sklisikkerhet på gulvet.
- Eventuelt lekkasjevann fra utstyr utenfor dusjsone vil ikke ha en naturlig vei til sluket. Dette kan føre til at vann samler seg på gulvet og potensielt renner ut av rommet eller trenger inn i konstruksjonen.

Det bør etableres tilfredsstillende fall mot sluk og tilstrekkelig nivåforskjell mellom topp sluk og underkant terskel for å sikre at vann ledes til sluk og ikke ut av våtrommet. Konsekvensen av manglende fall og utilstrekkelig nivåforskjell er økt risiko for vannskader på tilstøtende konstruksjoner ved eventuell lekkasje.

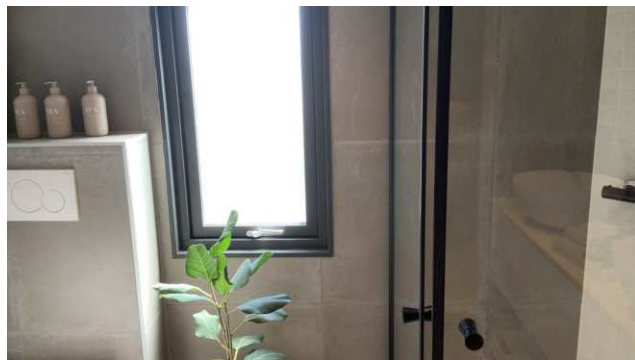
- Det er vindu/dør med ikke fuktbestandige materialer i våtsonen (ved vask, dusj, badekar, osv.), løsningen eller byggematerialet er uegnet.

Det er vindu plassert i våtsonen, noe som medfører økt risiko for fuktskader dersom vinduet eller materialene rundt ikke er tilstrekkelig fuktbestandige.

Vindu i våtsone kan føre til fuktopptak i foringer, lister og selve vinduet, noe som kan medføre fuktskader og redusert levetid på materialene. Det bør benyttes fuktbestandige materialer i denne sonen, eller vurderes andre tiltak for å beskytte vinduet mot fuktpåvirkning.

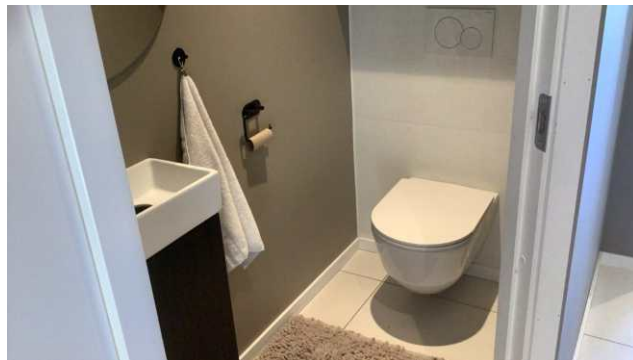
Manglende avrenning kan føre til at en eventuell vannlekkasje ikke blir oppdaget, og gir skader i konstruksjonen.

Det bør lages hull for avrenning fra innebygd sistene.

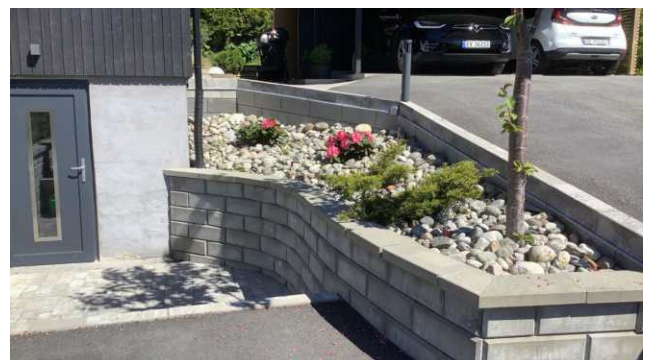
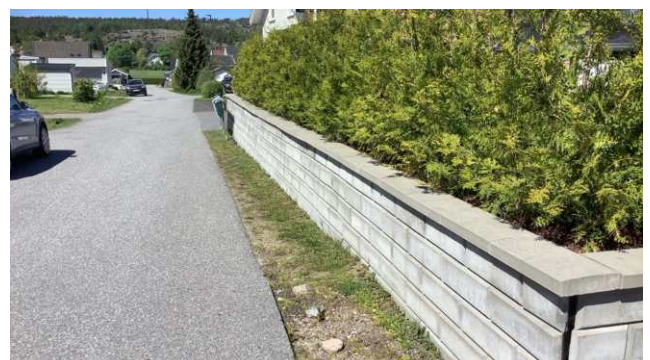
### TG 2 Forstøtningsmurer

- Påviste skader må utbedres.

Mindre sprekker og skjevheter bør følges opp og eventuelt utbedres for å hindre videre utvikling av skader. Dersom tiltak ikke iverksettes, kan dette føre til økte skjevheter eller ytterligere forringelse av muren over tid.
