SCHØNBERGS VEI 20

Tilstandsrapport

Befaringsdato: 21.07.2026

Rapportdato: 13.08.2026

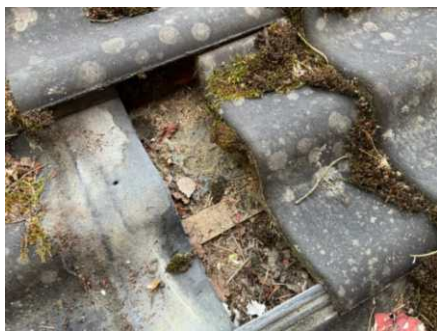
Deler av tak har en flat takvinkel. Her anbefales det tiltak i forhold til sikring av fukttinntrenging. Dette er ikke utført når taket ble bygget. Men merk også at det ikke er noen visuelle spor etter fukt på innsiden av hus og på aktuelle overflater, dette tyder på at tak er tett i dagens situasjon.

- For lav takhelning kan føre til dårlig avrenning av vann og økt risiko for lekkasjer og fuktskader.

Del av takteking. Takstein er flyttet på.

- På tilbygg er det vanlig takpapp under takstein, selv om takvinkel er lav.
- Det bør vurderes tiltak for å øke takets helning eller benytte takteking som er egnet for lav takvinkel, for å unngå oppsamling av vann og redusere risikoen for lekkasjer og fuktskader i takkonstruksjonen.
- Når vanntette sjikt på tak begynner å bli gamle, øker risikoen for lekkasjer. Dette kan føre til omfattende og kostbare reparasjoner av underliggende konstruksjoner dersom en ikke foretar tiltak på konstruksjonene før dette oppstår.
- Overvåk tilstanden jevnlig. For å få tilstandsgrad 0 eller 1 må vanntett sjikt på tak skiftes ut, men tidspunktet for når dette er nødvendig er vanskelig å si noe om.
- Gjelder påbygg.
- Det anbefales å gjennomføre tiltak for å sikre mot fuktinntrenging på deler av taket med flat takvinkel, da manglende sikring øker risikoen for fremtidige fuktskader i konstruksjonen.

Videre bør det utføres en nærmere undersøkelse av taket av fagperson under sikre forhold, da dagens vurdering er begrenset til observasjon fra bakkenivå og det kan foreligge skjulte skader som ikke er synlige uten nærmere inspeksjon.

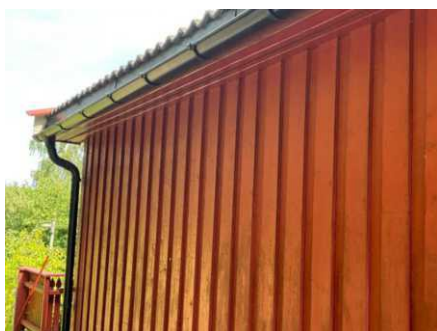
Del av rennesystem.

- Renner og beslag bør vedlikeholdes eller skiftes ut for å forhindre lekkasjer og videre forringelse. Konsekvensen av manglende tiltak er økt risiko for vannskader på bygningen og redusert levetid på takets konstruksjon.
- Manglende snøfangere kan føre til ras av snø og is fra taket, med fare for skade på personer, eiendom og installasjoner.
- Det må monteres snøfangere for å oppfylle sikkerhetskrav.

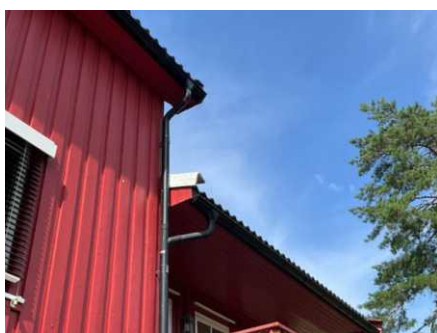
Del av rennesystem.

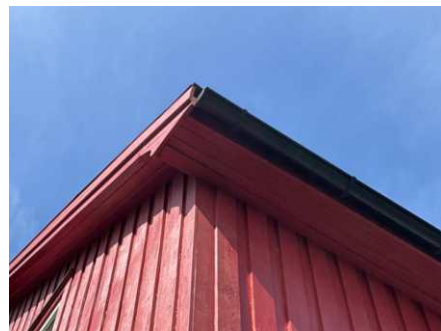
- Det er begrenset/dårlig ventilering av takkonstruksjonen.
- Takkonstruksjonen har varierende alder. Det er registrert noe elde og spor etter fukt. Fuktsporene fremstår som eldre, noe som indikerer at det ikke er tegn til aktive vannlekkasjer på befaringstidspunktet.

Del av gesims.

- Dårlig ventilering kan føre til opphopning av fukt, med risiko for kondens, mugg- og råteskader i konstruksjonen.
  - Det anbefales å forbedre ventilasjonen i takkonstruksjonen for å sikre tilstrekkelig luftgjennomstrømning og redusere fuktbelastning.
  - Det anbefales å følge med på takkonstruksjonen og kontrollere tilstanden jevnlig for å avdekke eventuelle nye fuktproblemer.
- Konsekvensen av å ikke følge opp kan være at eventuelle fremtidige lekkasjer eller skader ikke oppdages i tide, noe som kan føre til større utbedringsbehov og økte kostnader.

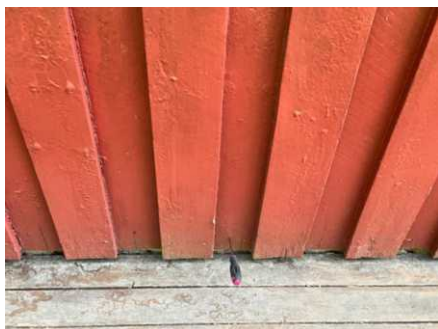
- Det er ingen eller liten lufting i nedre kant av kledning mot grunnmur.
- Eldre konstruksjoner. Det er registrert noe alder og vær slitasje. Det er også noe oppsprekking på kledning.

Stikk kontroll av vegger er utført.

- Uten tilstrekkelig lufting bak bordkledningen kan fuktighet som trenger inn bak bordene eller gjennom veggen innenfra ikke tørke opp. Dette skaper ideelle forhold for råtesopp og muggvekst.
- Manglende lufting kan føre til opphopning av fukt, med risiko for råte- og fuktskader i kledning og underliggende konstruksjon.
- Det bør etableres tilstrekkelig lufting i nedre kant av kledningen mot grunnmur for å unngå oppfukting og risiko for råteskader i kledning og underliggende konstruksjon. Manglende lufting kan føre til redusert levetid og økte vedlikeholdskostnader.
- Det anbefales å utbedre oppsprekking og vedlikeholde kledningen for å hindre ytterligere forringelse og fuktskader.

På grunn av konstruksjonens alder og synlig slitasje, bør det vurderes nærmere undersøkelser for å avdekke eventuelle skjulte skader, da slike avvik kan føre til redusert levetid og økt risiko for råte eller fuktinntrengning i veggkonstruksjonen.

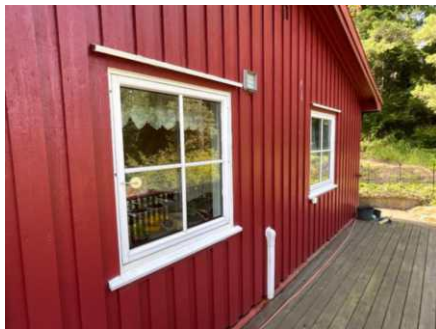
- Karmene i vinduer er slitte og det er sprekker i treverket.
- Vinduer har usikker fremtidig funksjon: Isolerglassruter eldre enn 35 år.
- Vinduer med alders og bruksslitasje.

Eksempel på vindu i yttervegg.

- Slitte karmen og sprekker kan føre til redusert tetthet, fuktinntrenging og videre nedbrytning av treverket.
- Det anbefales å vedlikeholde, reparere eller skifte ut skadet treverk for å sikre funksjon og levetid.

- Det bør utføres vedlikehold og eventuelt utskifting av vinduer med slitte karmen og sprekker i treverket for å hindre varmetap, redusert isolasjonsevne og risiko for fukt- og råteskader i omkringliggende konstruksjoner. Manglende utbedring kan føre til økte kostnader for reparasjon på sikt.

- Vinduer med isolerglassruter eldre enn 35 år har usikker fremtidig funksjon og redusert levetid. Det bør påregnes at enkelte vinduer må skiftes ut for å unngå varmetap, redusert komfort og risiko for punktering eller fuktskader i tilstøtende konstruksjoner.

- Vinduer med alders- og bruksslitasje bør vurderes for utskifting eller vedlikehold for å sikre god funksjon og redusere risiko for trekk, varmetap og eventuelle fuktskader i tilstøtende konstruksjoner.

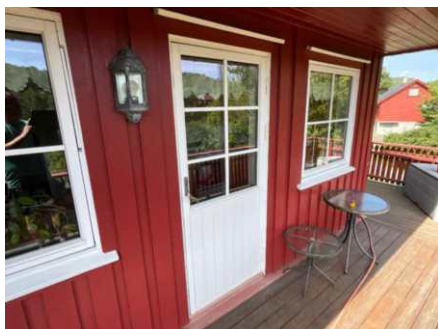
- Karmene i dører er værslitte utvendig og det er sprekker i treverket.
- Dører med noe alders, vær og bruksslitasje.

Terrassedør.

- Værslitte karmen og sprekker kan føre til redusert tetthet, fuktinntrengning og videre nedbrytning av treverket.
- Det anbefales å vedlikeholde, reparere eller skifte ut skadet treverk for å sikre funksjon og levetid.
- Det anbefales overflatebehandling og lokal utbedring av skader på karmene for å hindre videre forringelse og redusere risiko for fuktinntrengning og råteskader. Ved mer omfattende slitasje bør karmene vurderes for utskifting for å sikre funksjon, beskyttelse og levetid.
- Dører med alders-, vær- og bruksslitasje bør vurderes for vedlikehold eller utskifting for å sikre god funksjon og redusere risiko for varmetap, trekk og fuktskader.

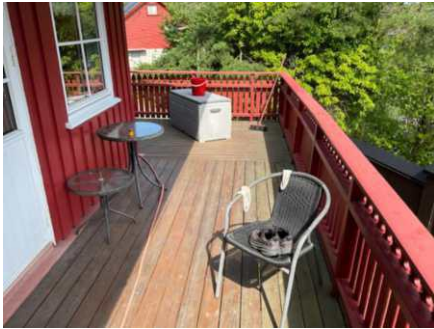
Del av ballkong.

- Det bør utføres vedlikehold og eventuelt utbedring av balkongen for å hindre videre slitasje og forringelse.
- Konsekvensen av manglende tiltak er økt risiko for skader på konstruksjonen, redusert levetid og potensielt svekket sikkerhet.

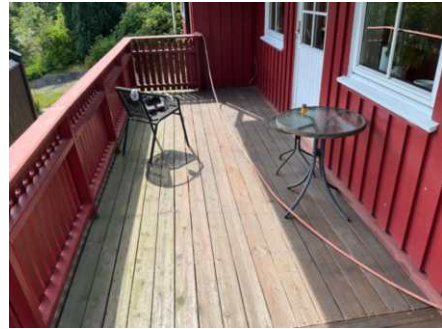
Del av ballkong.

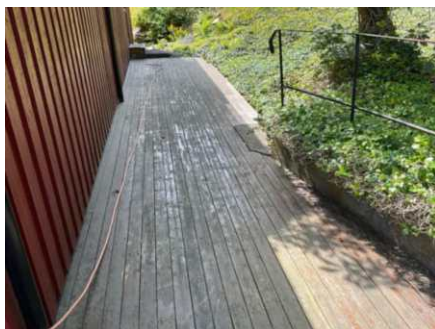
Del av terrasse.

- Det bør gjennomføres vedlikehold eller utbedring av terrassene for å forhindre ytterligere forringelse og redusere risikoen for skader på konstruksjonen. Manglende tiltak kan føre til økt slitasje, redusert levetid og i verste fall svekket bæreevne.

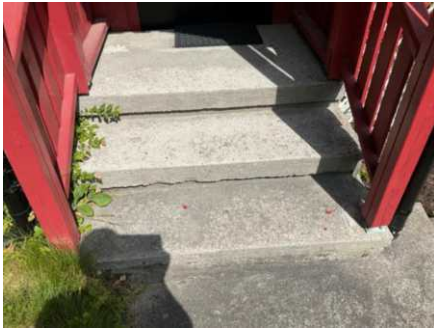
Trapp opp til inngang.

- Trappen bør vedlikeholdes eller utbedres for å hindre videre forringelse og redusere risikoen for skader som følge av slitasje og svekket bæreevne.

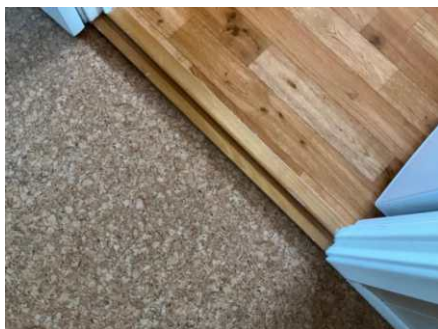
Bygget er møblert på befaringsdager, dette kan medføre en risiko for at det er skader og fargeforskjeller etter solbleking som kan være skjult av innredning/tepper.

Del av gulv.

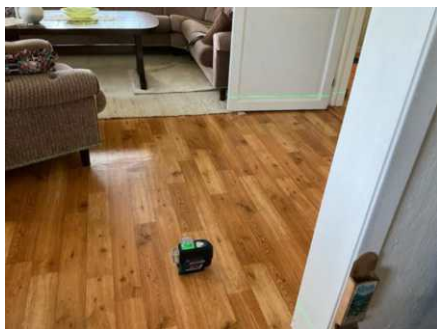
Det er ukjent lyd og brannforebyggende tiltak. Etasje skille er av eldre dato og en må påregne skjulte feil og avvik.

Målt etasjeskille.

Konsekvensen av manglende undersøkelser er økt risiko for skjulte skader, redusert brannsikkerhet og dårligere lydisolasjon, noe som kan medføre fremtidige kostnader og redusert sikkerhet.

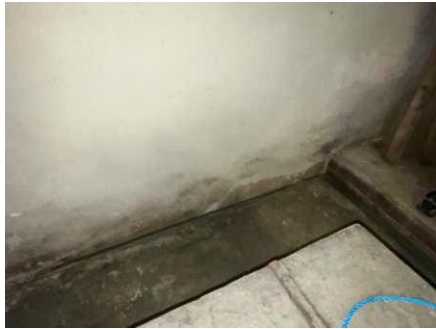
Del av rom under terreng.

- Det påviste fuktnivå gir grunn til å overvåke konstruksjonen jevnlig for å se utvikling over tid, og eventuelt foreta tiltak for å unngå fuktskader.
- Det bør iverksettes tiltak for å utbedre fuktproblematikken og årsaken til saltutslag, for eksempel ved å bedre drenering, ventilasjon eller fuktsikring. Konsekvensen av å ikke utbedre dette er økt risiko for skader på konstruksjonen, dårligere inneklima og mulig utvikling av mugg og råte.

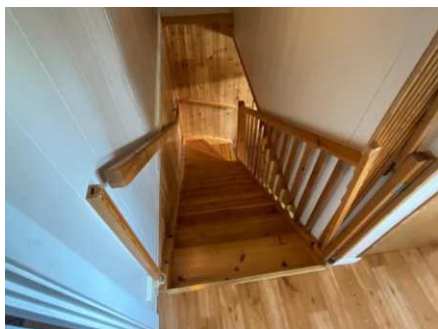
Trapp ned til underetasjen.

- Trappene bør vedlikeholdes eller utbedres for å sikre trygg bruk og forhindre ytterligere slitasje eller skader. Manglende tiltak kan medføre økt risiko for fallulykker og redusert levetid på trappene.
- For store åpninger i rekkverket kan medføre økt risiko for fall og personskader, særlig for barn.
- Det anbefales å utbedre rekkverket slik at åpningene tilfredsstiller gjeldende sikkerhetskrav.
- Manglende håndløper kan redusere muligheten for støtte ved ferdsel i trappen. Forholdet kan medføre økt risiko for fallulykker og personskade, særlig for barn, eldre og personer med nedsatt balanse.
- Det anbefales å montere håndløper langs trappeløpet for å bedre sikkerhet og tilgjengelighet.

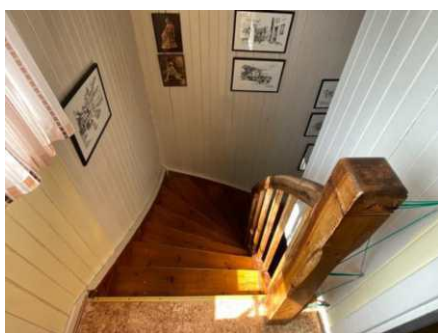
Trapp ned til underetasjen.

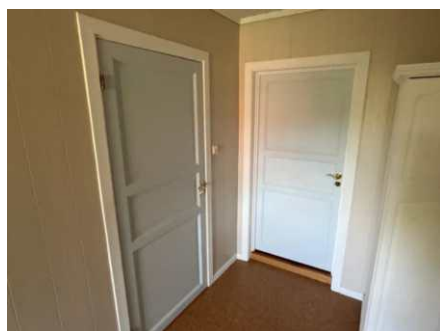
Eksempel på innerdør.

- Dørene bør justeres og eventuelt overflatebehandles for å utbedre slitasje og subbing.
- Dersom tiltak ikke utføres, kan det føre til ytterligere slitasje, redusert funksjon og mulig skade på gulv.

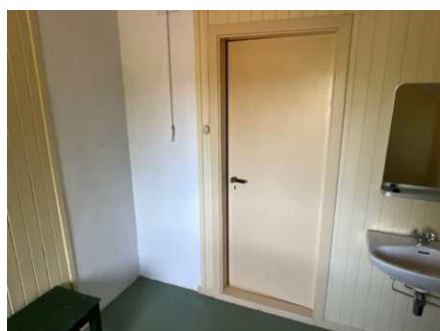
Eksempel på innerdør.

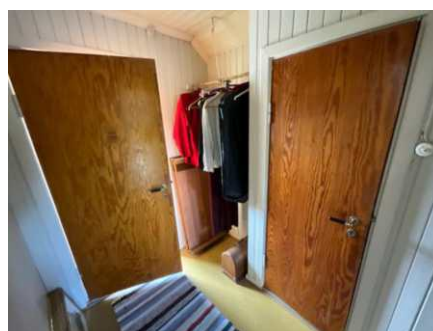
Eksempel på innerdør.

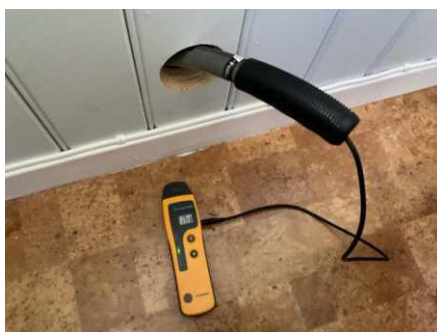
Fuktmåling ved hulltaking er foretatt, uten å påvise unormale forhold. Måleresultatet var 10,6 %.

Hull for kontroll av fukt.

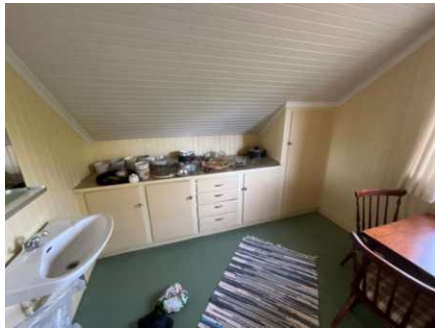
- Kjøkkenet har noe elde og bruksslitasje. Det bør påregnes oppgradering eller utskifting av innredningen på sikt for å sikre funksjonalitet og unngå økt risiko for skader eller redusert brukskvalitet.

Del av kjøkken.

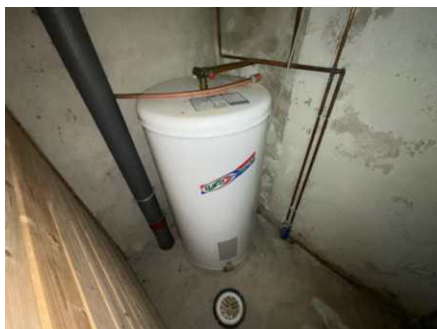
- Eldre varmtvannstank har økt risiko for svikt og lekkasjer, med fare for vannskader og redusert driftssikkerhet.
- Det er ikke behov for utbedringstiltak siden tanken fungerer i dag, men ut ifra alder kan skader plutselig oppstå.

Varmtvannstank.

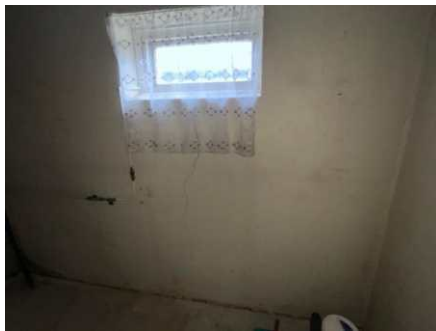
Del av grunnmur. Eksempel på sprekke/riss.

- Sprekker i grunnmuren kan føre til fuktinntrenging og i noen tilfeller indikere bevegelser eller svekket konstruksjon.
- Sprekkdannelser i grunnmuren bør utbedres for å hindre videre forringelse og redusere risikoen for fuktinntrenging og konstruksjonsskader.

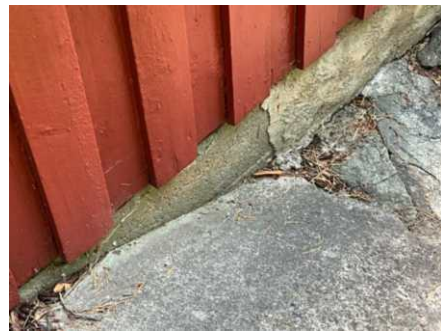
Del av grunnmur.

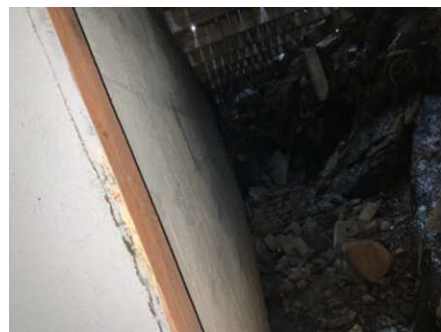
Del av grunnmur.
