# Tilstandsrapport

📍 Fruens alle 4 , 4623 KRISTIANSAND S

# gnr. 9, bnr. 30

Befaringsdato: 10.06.2026

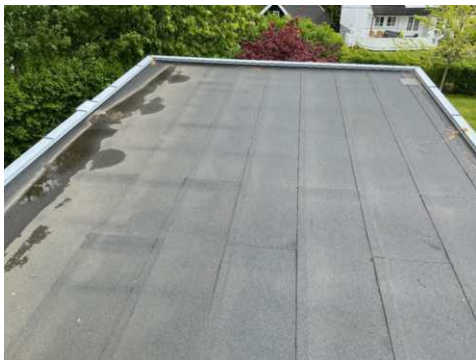
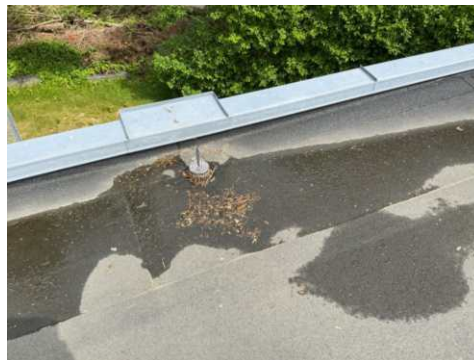
Det er stedvis lite/manglende fall som vil føre til økt slitasje på tekking.

Sluker på tak må jevnlig renses og kontrolleres

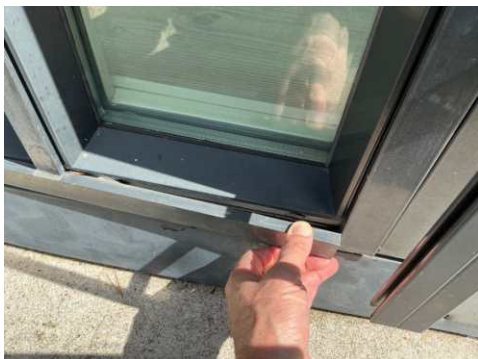
Under kjøkkenvindu er beslag på karm og under vinduet løsnet. Her har det kommet inn noe fukt som tilsier at lokal utbedring må utføres.

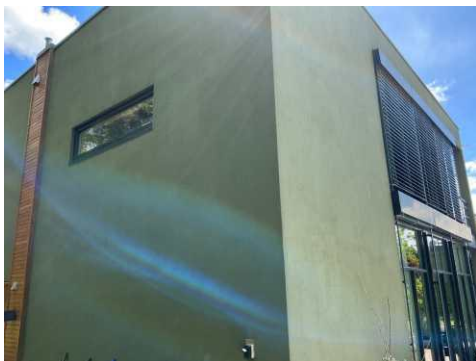
Pussede flater med enkelte felter hvor det er treverk

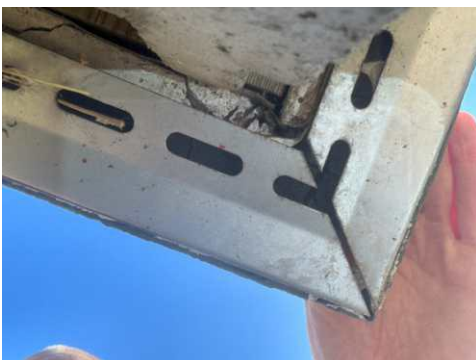
Registrert enkelte områder hvor musetetting er noe svak og har store gliper

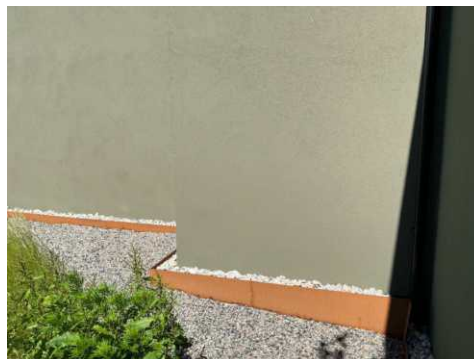
Økt slitasje på veggflater som ikke har klaring mot terreng

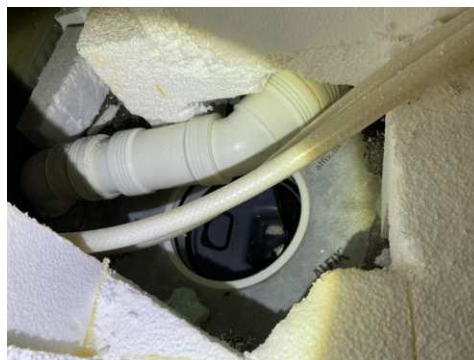
Synlig membran i sluk under badekar

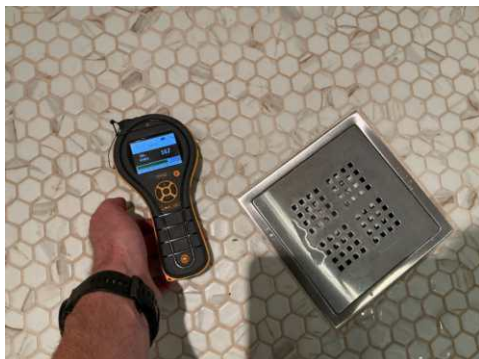
Ingen unormale utslag ved bruk av fuktindikator

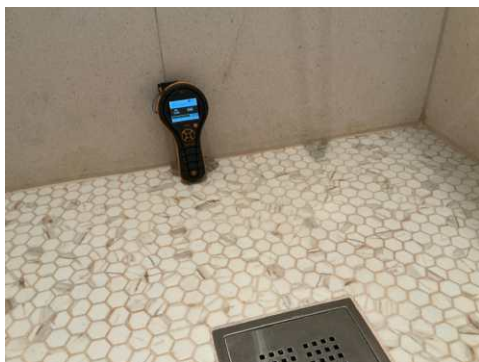
Ingen unormale utslag ved bruk av fuktindikator

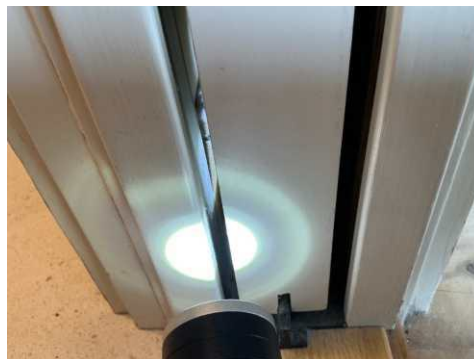
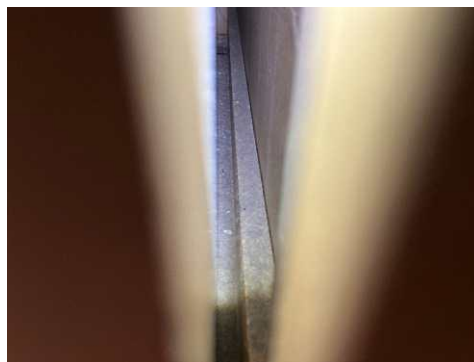
På baderom i 2 etg er våtsoner på vegger i hovedsak mot yttervegger. Eneste innervegg for kontroll av tilliggende konstruksjon grenser ut mot soverom hvor det i tillegg er montert 2 skyvedører. På hver skyvedør var det mulig å inspisere visuelt samt fuktmåle med pigger i treverk ved åpning. Dette vurderes som mest hensiktsmessig alternativ for kontroll av tilliggende konstruksjon av rommet. Ingen unormale forhold ble registrert.

Inspeksjon via utsparing til skyvedører

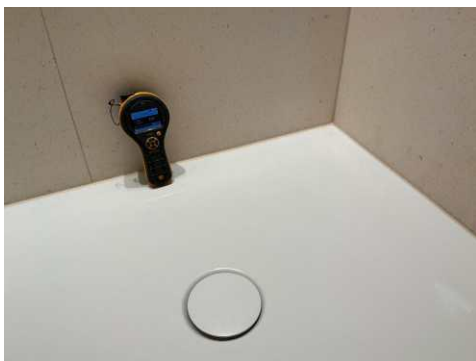
Ingen unormale utslag ved bruk av fuktindikator

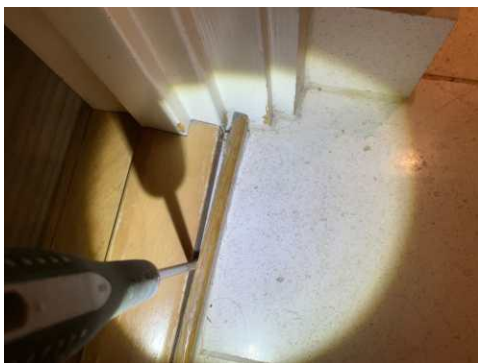
- Det er påvist avvik i fallforhold til sluk i forhold til krav i forskrift på byggetidspunktet.

- Til tross for avviket i fall/høydeforskjell til sluk, vil gulvet fortsatt kunne lede vann mot sluket, men med redusert effektivitet. Dette kan potensielt øke risikoen for vannansamling i enkelte områder av badet.

- Et bad med manglende/reduert fall til sluk blir mindre funksjonelt og sikkert for brukeren. Dette kan medføre stående vann på gulvet, vann som ikke ledes effektivt til sluket, økt risiko for at vann renner ut av rommet og redusert sklisikkerhet på gulvet.

Ingen synlig oppbrett registrert ved terskel (stikk kontroll)

- Overvåk tilstanden jevnlig. For å få tilstandsgrad 0 eller 1 må tettesjiktet skiftes ut, men tidspunktet for når dette er nødvendig er vanskelig å si noe om. Ved renovering, påse at alle forhold med tettesjiktet, våtsone, sluk, røranlegg mv. dokumenteres.

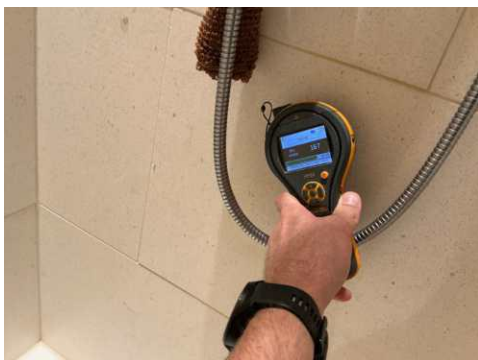
Ingen unormale utslag ved bruk av fuktindikator

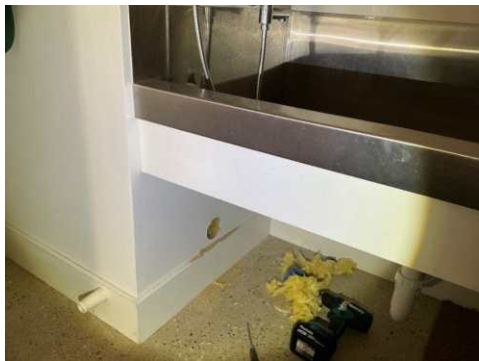
TG 3 gis grunnet mangelde membran på våtrom.

- Uten membran/tettesjikt er det høy risiko for at vann trenger gjennom konstruksjonene og kan medføre fuktskader.

Hulltaking utført i område under «hundedusjen»

Membran på gulv med tilstrekkelig oppkant må etableres dersom man skal lukke avviket.

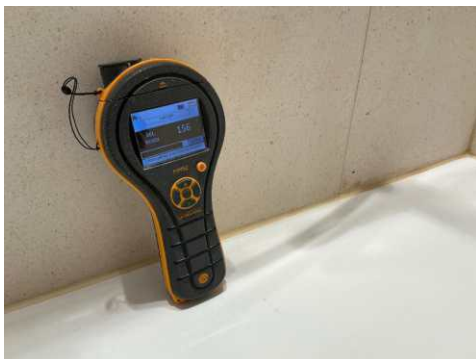
Ingen unormale utslag ved bruk av fuktindikator

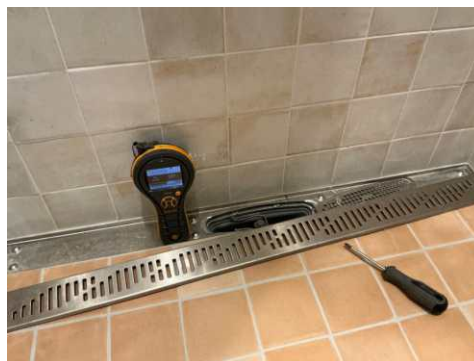
Ingen unormale utslag ved bruk av fuktindikator

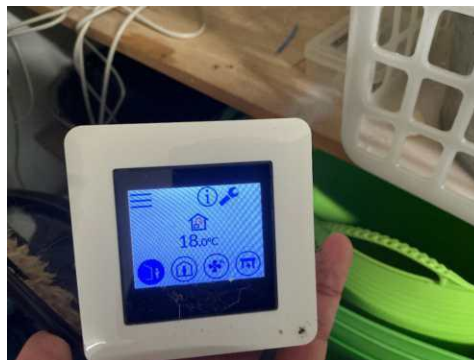
Ingen varsler på display ved befaringen

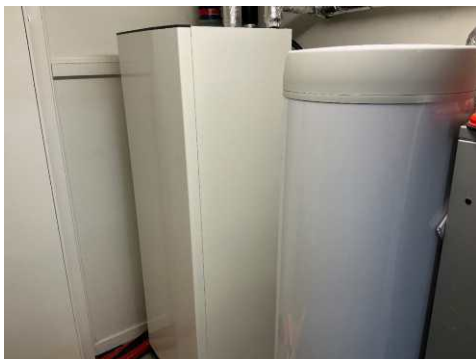
To beredere er nylig skiftet ut

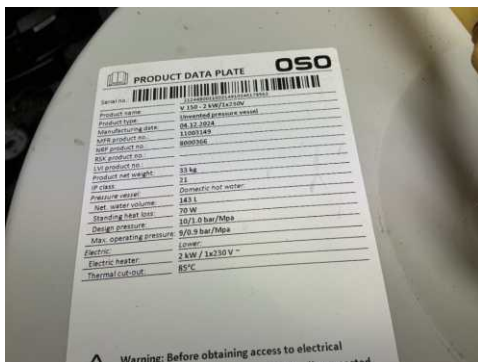
Datostemplet 2024

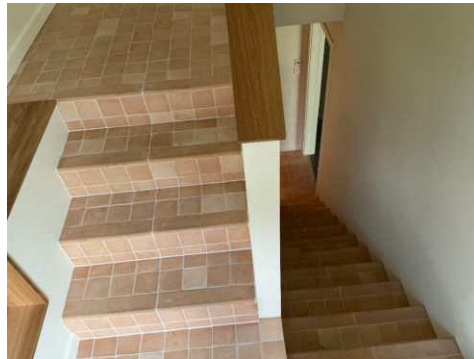
Mangler håndrekke. Gjelder flere trapper

- Det er ikke krav om utbedring av rekkverkshøyde opp til dagens forskriftskrav.
- Håndløper på innvendig trapp må monteres på vegg for å tilfredsstille krav på byggetidspunktet.
- Rekkverk/annen sikring på forstøtningsmur må settes opp/utbedres.

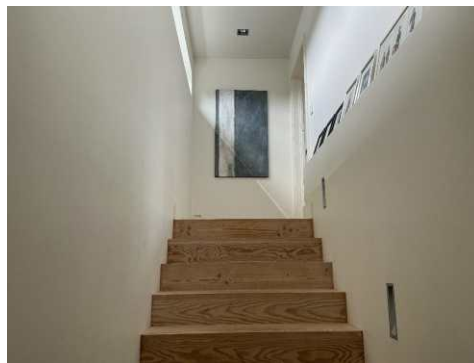
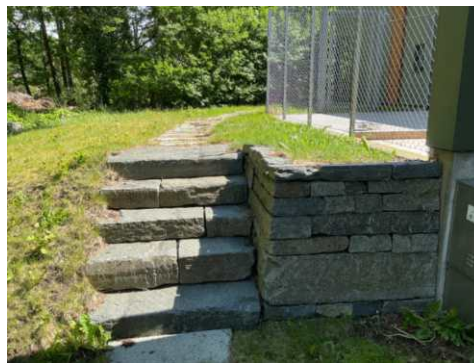
Manglende rekkverk/sikring på utvendig mur

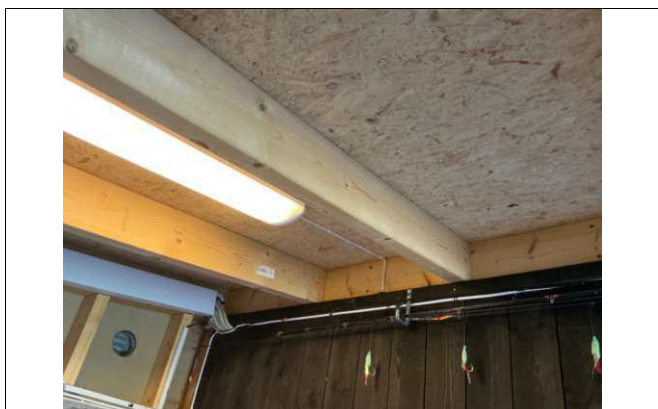
Ingen synlige lekkasjer registrert ved befaringen

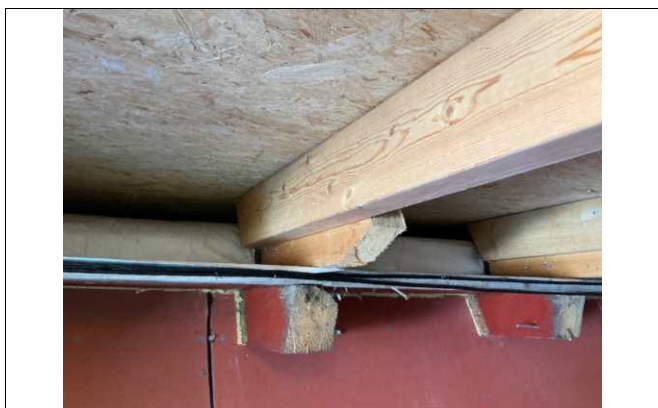
Tegn til luftespalte registrert ved gesims

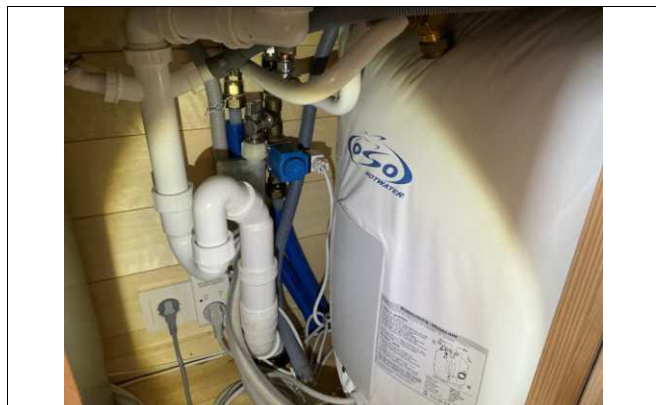
Lekkasjesikring med sensor montert under vask og ved bereder

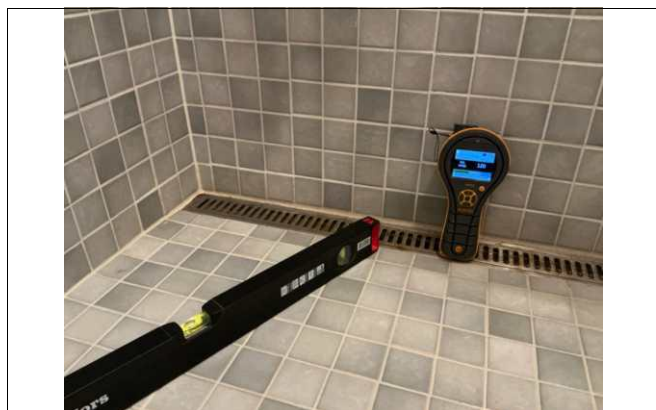
Ingen unormale utslag registrert ved bruk av fuktindikator

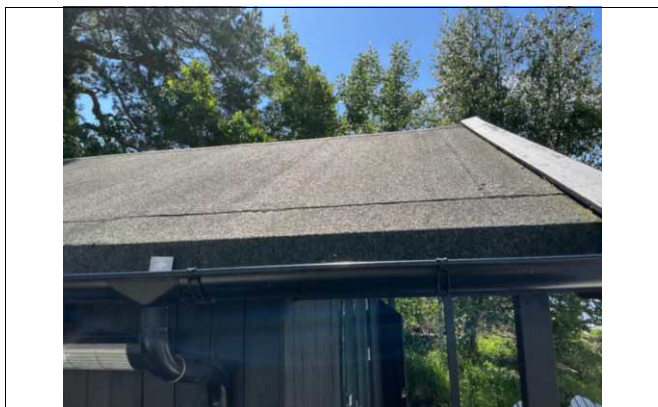
Taket er tekket med papp

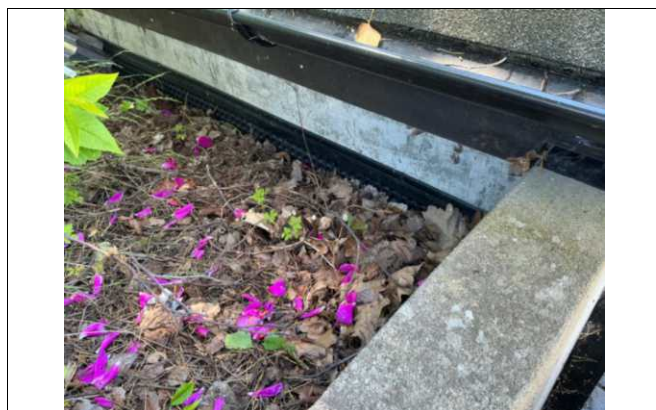
Synlig grunnmursplast registrert på tilbakefylt del.  
Hovedsakelig overbygd/skjult løsning

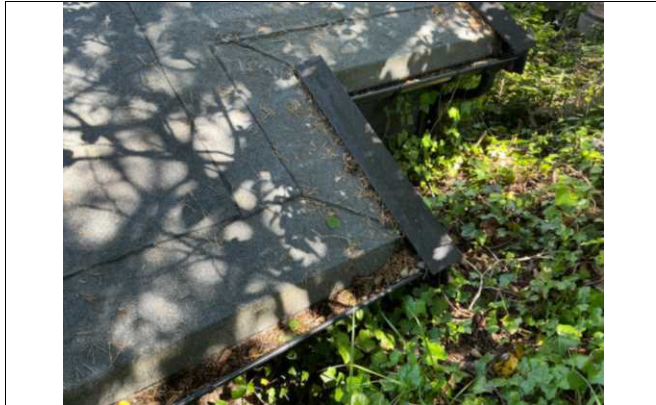
Deler av sjøbu/konstruksjon er nærme terreng. Dette er en uheldig løsning som gir økt slitasje og redusert levetid
