**SANDAKERVEIEN 46 D**

# Tilstandsrapport

📍 Sandakerveien 46 D, 0477 OSLO

# gnr. 224, bnr. 335, snr. 45

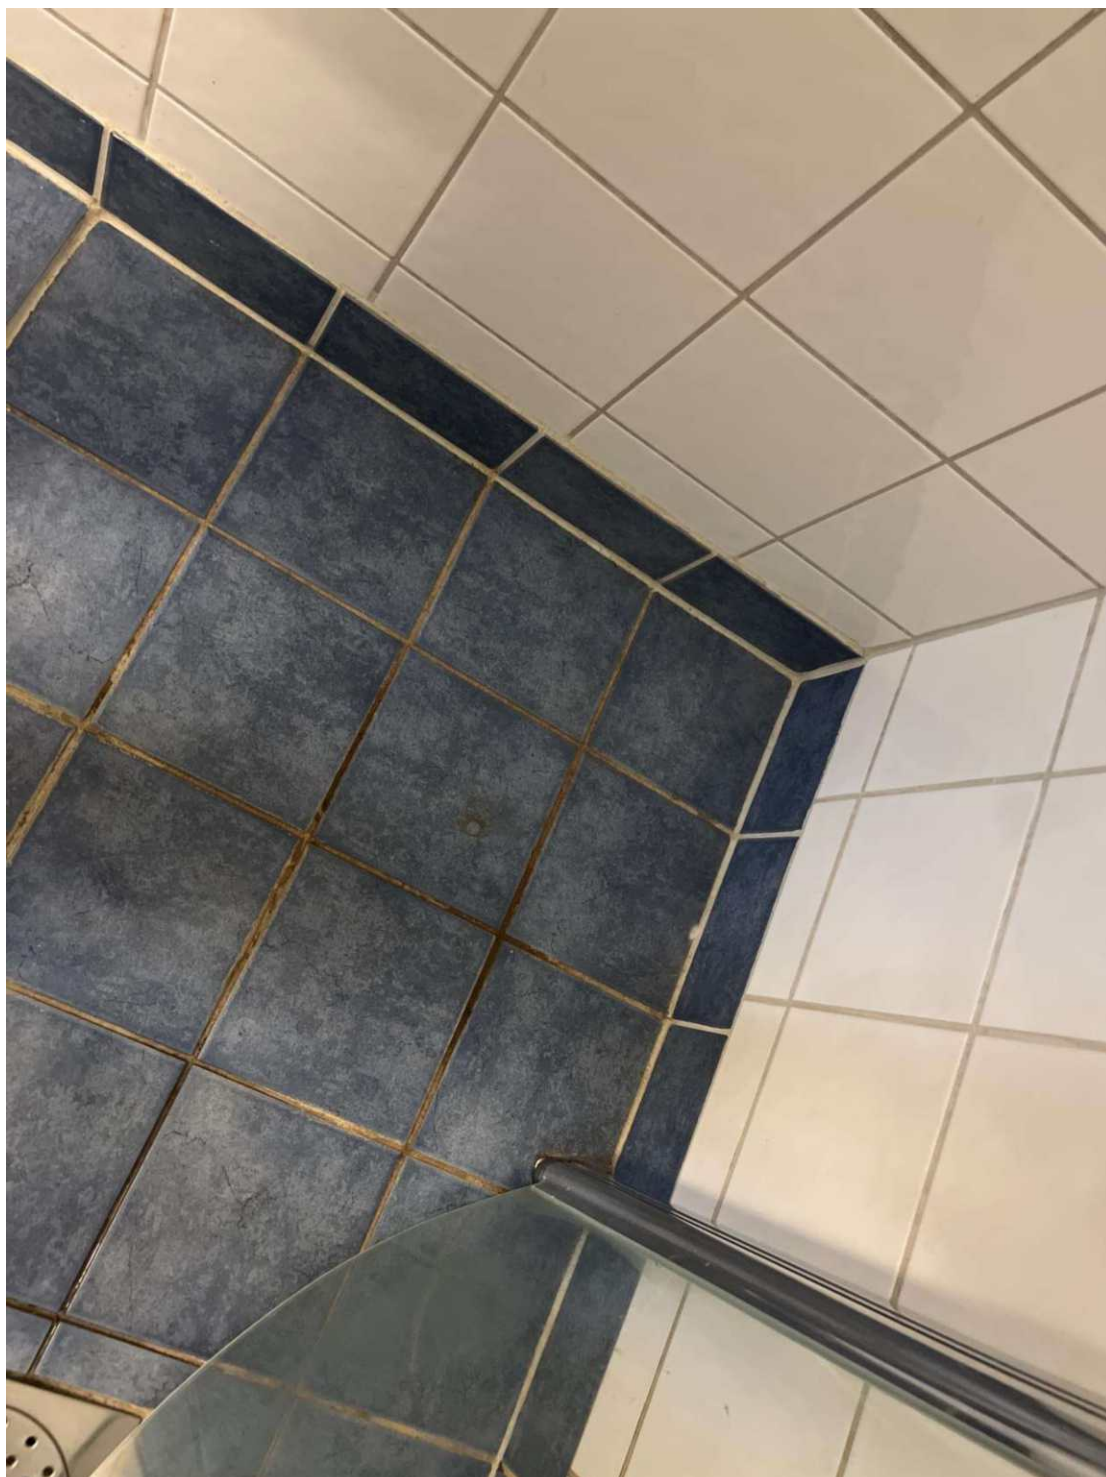
Skadested

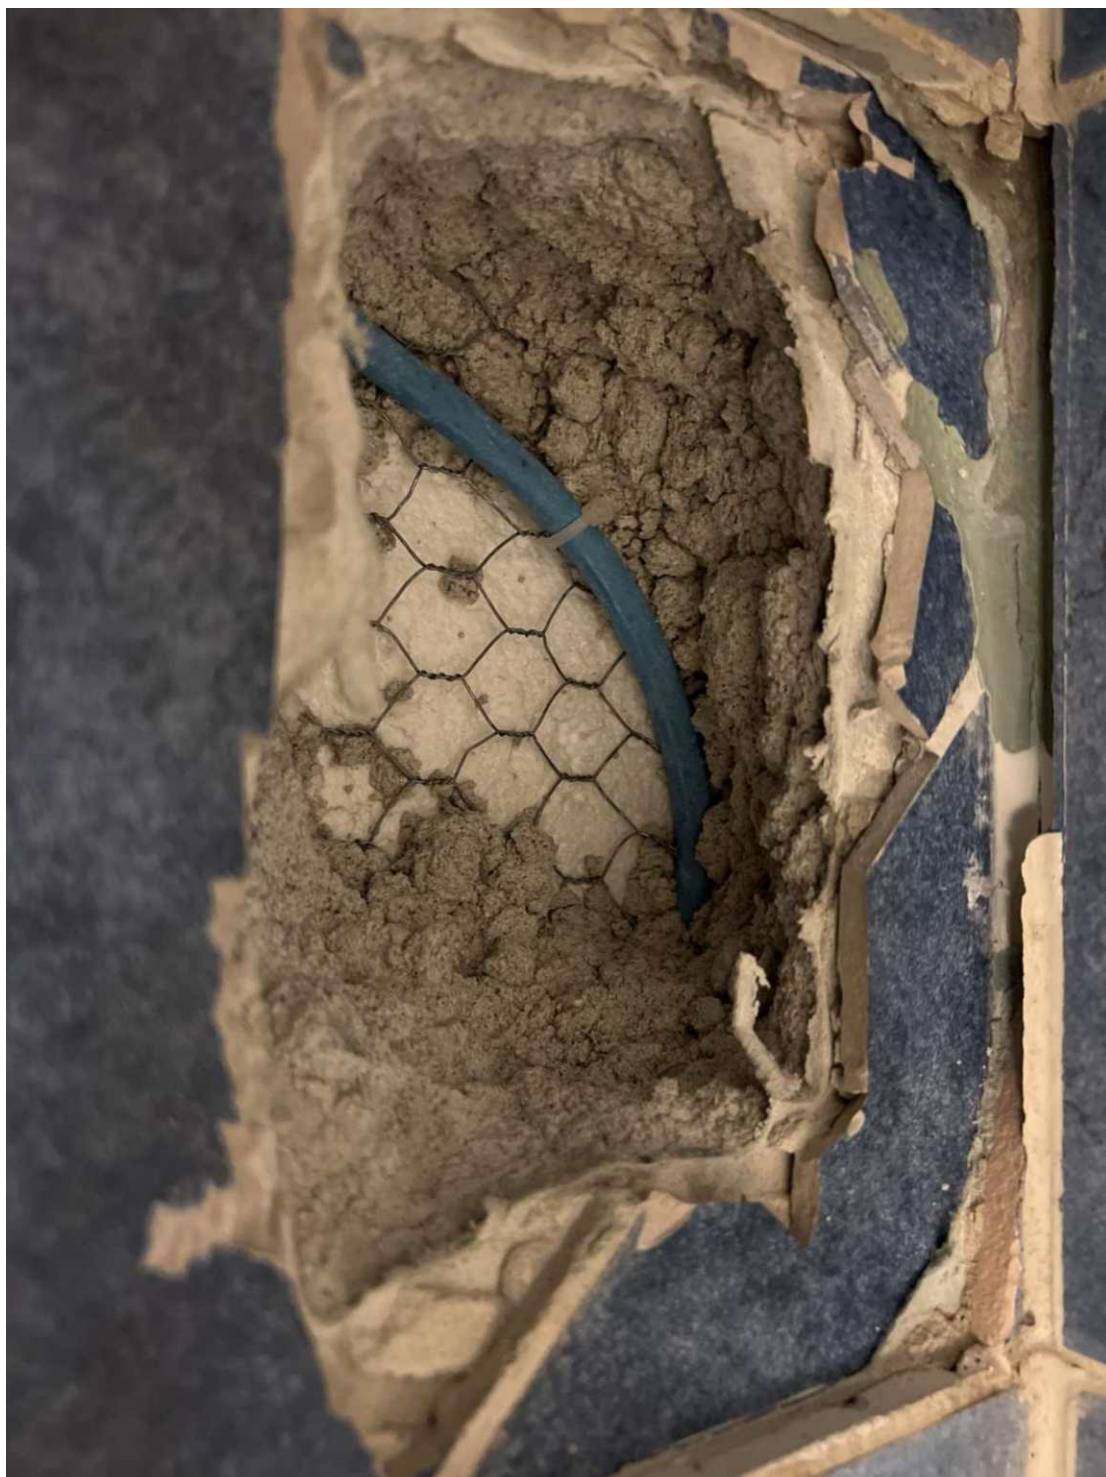
Skadested hugget opp

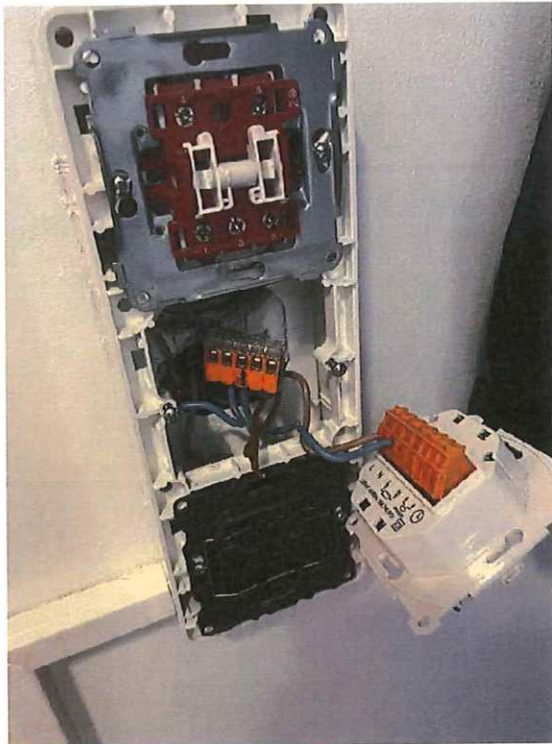
Bilde 1, viser varmekabel frakoblet termostat

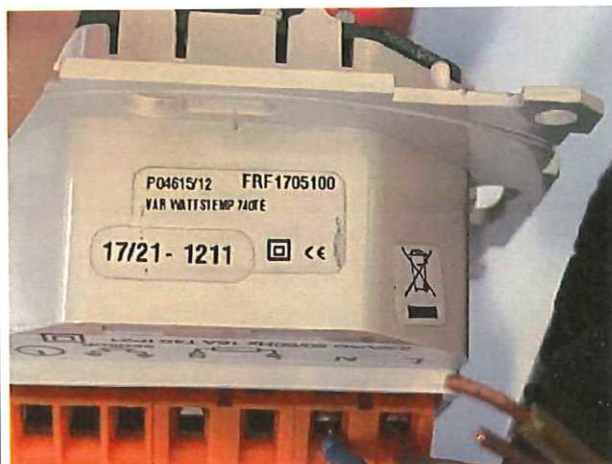
Bilde 2 viser dato termostat.
