**VARANESVEGEN 184**

Tilstandsrapport

Befaringsdato: 30.06.2026

Rapportdato: 07.07.2026

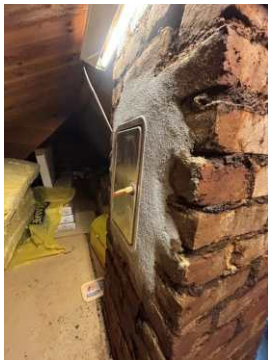
- Pipen er utvendig pusset over tak, innvendig på loft smuldrer det noe fra fuger. Ofte kan dette være som følge av noe fuktvandring i teglsteinen.

- Det anbefales og etableres et utvendig pipebeslag for å hindre fuktvandring i teglstein over taket. I forhold til alder for teglsteinen anses montering av pipebeslag som en god og sikker løsning for å sikre både tilliggende konstruksjoner, samt pipens tegl mot fuktpåvirkning.

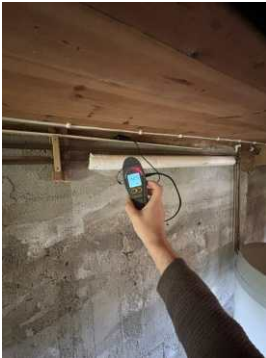
Ved målinger over murer i kjeller registreres det tydelig forhøyede fuktverdier, forholdet må avklares nærmere.

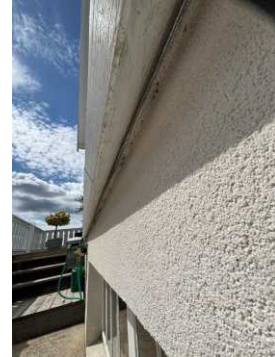
I bunn av kledningen er det ingen spalte for lufting/ventilering, eller god dreneringsåpning som gjør at vann som kommer inn bak kledningen enkelt kan dryppe til terreng fra bunn av denne.

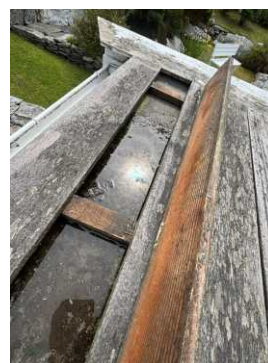
- Begrenset fall kan gi redusert avrenning og risiko for vannansamlinger, som over tid kan føre til fuktskader.
- Under terrassebord er det stedvis registrert stående vann. Altså er det ikke tilstrekkelig fall som leder bort dette. Over tid, og spesielt når tekkingen blir eldre medfører slike avvik til økt risiko for fuktgjennomslag.
- Det anbefales å forbedre fallforholdene for å sikre bedre avrenning og redusere fuktbelastning.
  - Det er behov for tiltak for å ferdigstille takterrassen. Terrassebordene som ligger der i dag har en tilstand som gjør at en bør vurdere nye trebord ved utbedring.

Under terrassebordene/over tekkingen står det stedvis vann som følge av lite fall på terrassen.

- Det må gjøres ytterligere undersøkelser tilknyttet ventilering av takkonstruksjon tilknyttet takterrassen. Innvendig er det ikke avdekket indikasjoner på fuktpåvirkning/skader, men slike forhold kan være svært vanskelige og avdekke uten at destruktive tiltak utføres. Konstruksjonsoppbygging/utførelse må undersøkes/avklares nærmere, ta kontakt med fagperson for å gjøre ytterligere undersøkelser, kontroll krever noe mindre destruktive tiltak.
- Konsekvensen med manglende rekkverk er at det ikke er noen fallsikring, noe som medfører høy risiko for fallulykker og kan være behov for umiddelbar utbedring for å ivareta sikkerheten.
- Rekkverk må etableres for takterrassen, frem til dette er utført bør balkongdøren blokkeres.

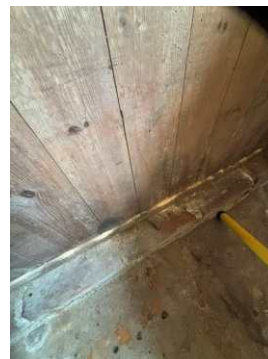
Boremel etter skadedyr, og spor av disse er registrert i trevirke, tiltak kreves. Først og fremst må en betydelig redusere luftfuktigheten i kjelleren.

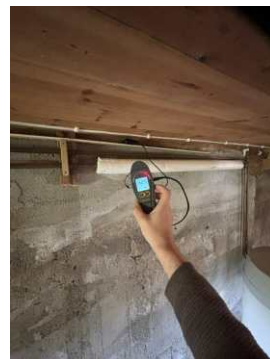
Kostnadsestimat gjelder for tiltak med å fjerne råteskadet trevirke mot gulv i grovkjeller. Se også punkt for etasjeskillere og drenering, fuktpåvikning til materialer/trevirke anses alvorlig, og behov for tiltak må forventes.

Materialer i kontakt med murer har for høyt fuktinnhold, noe som vil gi større skader over tid. Dette gjelder også materialer over høgmurer i kjeller.

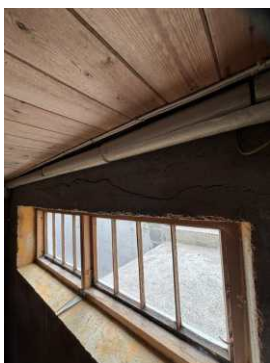
- Ytterligere undersøkelser anbefales. Det er registrert noe sprekker og riss. Dette anses derimot ikke veldig uventet/unormalt, vurdert mot alder/konstruksjon. Alle riss bør forsegles, da kan en også overvåke om disse sprekker opp igjen, altså om det fortsatt er noe bevegelse i konstruksjonen.

Noe riss/sprekker anses ikke veldig uventet, og unormalt for eldre murer. Alder og registrerte forhold tilsier at situasjonen må overvåkes noe nærmere. Det avdekkes ikke større/alvorlige avvik ved befarings som tilsier behov for umiddelbare tiltak.

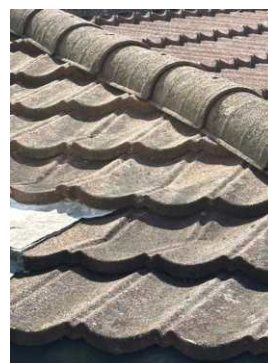
Enkelte takplater har noe skade etter trykk. Vær ekstra oppmerksom på dette og kontroller nærmere.

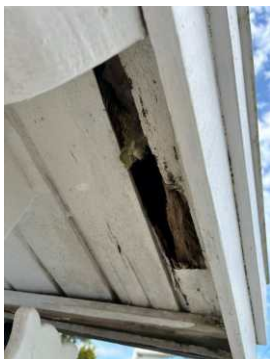
TG3 er satt som følge av det lokale avviket tilknyttet takutstikk ved ene gavlvegg der det er råteskader. Øvrige avvik gir TG2 og kan kreve noe tiltak. Overordnet fremstår tekkingen i ok tilstand, alder tilsier at ca halvparten av forventet levetid er passert.

Råteskade som følge av feil utførelse med tekking tilknyttet takutstikk. Utbedring må utføres, samt at løsningen med isolasjon i utstikket må avklares nærmere.

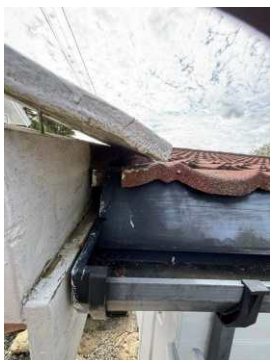
Bilde viser feil utførelse som har ført til råteskade. Det må etableres et beslag/renne som hindrer vann fra å renne ned i takutstikket.

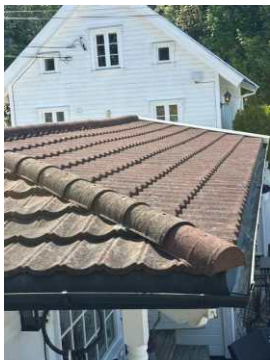
Når en sikter mønelinjer og konstruksjon kan en se at det er noe mindre setninger i konstruksjonen. Fremstår ikke alvorlig eller av vesentlig betydning.

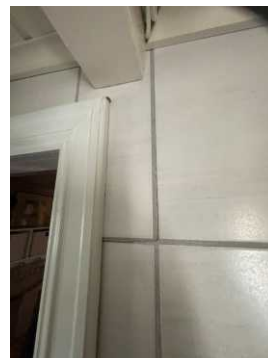
Det er sprekke i fuger, og flis tilknyttet område ved døren.

- Dette avviket har i dag mindre betydning som følge av plassering. Noe bevegelse i konstruksjon har ført til skaden da det ikke er etablert tilfredsstillende ekspansjonsfuge mellom flis og bærende takås.
- I fremtiden må det forventes behov for fornyelser som følge av alder. Når dette må utføres er vansekkelig og si noe om.
