STENGERVEIEN 135

Tilstandsrapport

# Stengerveien 135, 3760 NESLANDSVATN

Befaringsdato: 07.07.2026

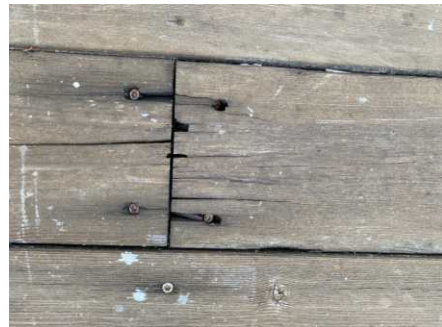
Eksempel på råde i skjøt på terrassebord.

Forskjøvet stolpe under bærebjelke.

- Terrassebord med råde bør skiftes ut for å hindre at tilstanden forverres. Blir det ikke skiftet ut vil det til slutt bli så ille at man kan trække gjennom gulvet.
  - Stolpe som har forskjøvet seg må settes på plass igjen og festes. Alle stolper som går opp under dragerne som er enkle bør påsettes en ekstra stolpe slik at de blir doble.
- Hvis avviket ikke utbedres kan man risikere sig og skjevheter i konstruksjonen.
- Rekkverk bør forsøkes å stives opp og understøttes på midten av seksjonene mellom stolpen, for å hindre at tilstanden forverres.
  - Konsekvensen er at rekkverket ikke gir tilstrekkelig fallsikring i henhold til dagens krav, noe som medfører økt risiko for fallulykker og behov for utbedring for å oppnå tilfredsstillende sikkerhet.
  - Rekkverkhøyde må endres for å tilfredsstille dagens krav til sikkerhet.

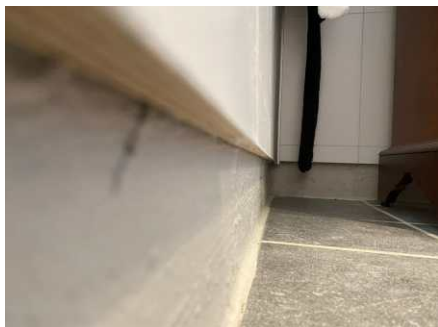
Plater uten bunnprofil eller forsegling av kuttflater.

- Det anbefales å demontere og montere våtromsplatene på nytt i henhold til produsentens anvisninger og gjeldende våtromsnorm, inkludert korrekt tetting av skjøter og gjennomføringer. Eventuelt bør arbeidet utføres eller kontrolleres av kvalifisert fagperson.
- Platene er montert uten bruk av bunnprofil, bunnprofilen må monteres med godkjent tettemasse for å garantere tett overgang vegg/gulv. Platene er kuttet i bunn, uten forsegling av kuttflater noe som øker risikoen for oppsug av fukt i platene ved vannsøl osv.

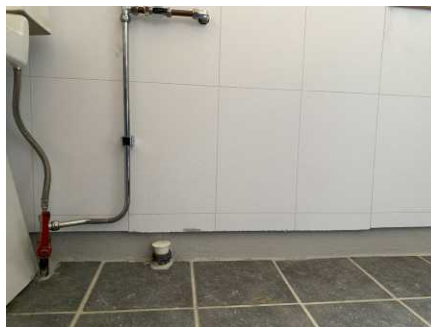
Plater er kuttet i bunn, uten bruk av profil og forsegling av kuttflater.

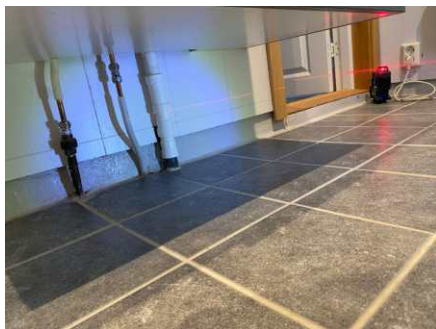
- Når sluket har begrenset tilgang, er det vanskelig å rengjøre sluket og å inspisere den for å oppdage skader i membranen/fuger rundt sluket, som er avgjørende for å forhindre lekkasjer.
- Konsekvensen er at membranen kan ha redusert funksjon og tetthet som følge av alder, noe som øker risikoen for fuktinntrengning og skjulte skader i konstruksjonen, samt behov for oppgradering eller rehabilitering av våtrommet.

Gulv/vegg på bad

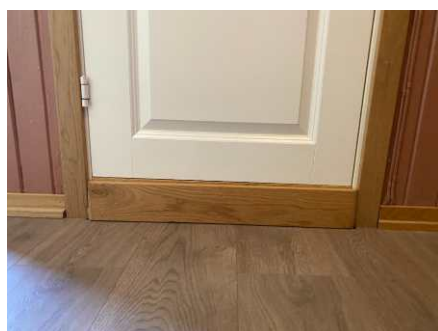
Mangler spalte under dørblad (tilluft)

- Det anbefales å etablere tilfredsstillende tilluft, for eksempel ved spalte under dør eller ventil i dør/vegg. Dette vil bidra til bedre ventilasjon og redusere fuktbelastningen i rommet.

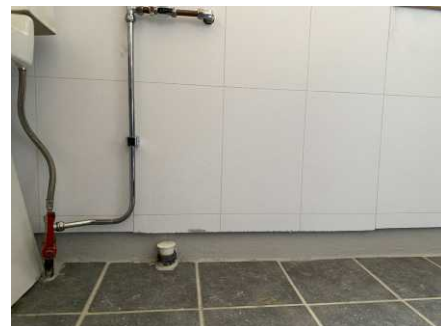
Eldre kobberør opp av gulv, nyere rør .

- Det anbefales å følge med på tilstanden. Det kan bli behov for utskifting av deler av rørsystemet for å sikre videre funksjon og redusere risiko for skader.

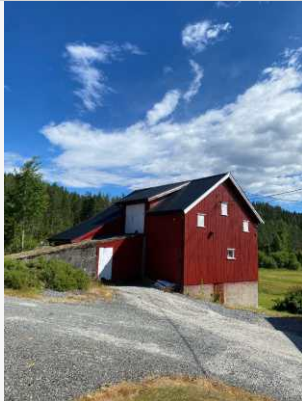
## Låve

- Stedvis oppsprukket kledning og noe slittasje på maling.
- Stedvis sprekker og forvitring av betong i grunnmur og låvebru.
