# Tilstandsrapport

Fjøsangerveien 185, 5073 BERGEN

# gnr. 17, bnr. 127, snr. 2

Foretak: Henne Takst AS

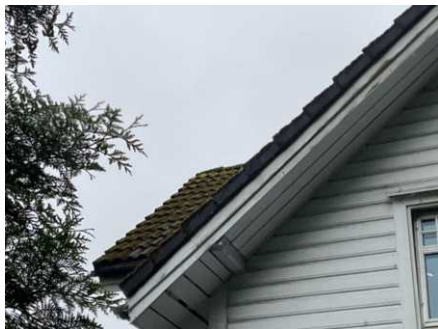
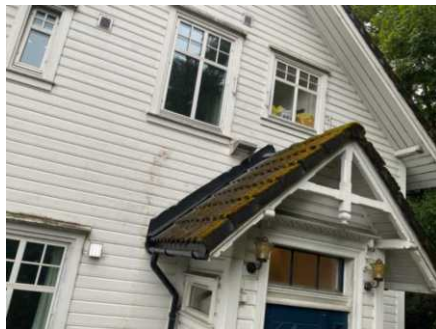
- Taktekkingen har ukjent alder, og det er registrert mose/groe og slitasje på synlige deler. Mose og begroing kan over tid bidra til økt fuktbelastning og redusert uttørking på takstein, særlig dersom dette får utvikle seg over tid.

Kontrollen er begrenset til visuell vurdering fra bakkenivå. Det kan derfor ikke utelukkes lokale skader, løse/skadde takstein, slitasje på beslag, svekkelser ved gjennomføringer eller forhold ved undertak/lekter som ikke var synlige fra tilgjengelige observasjonspunkter.

- Taket bør holdes under jevnlig oppsyn og vedlikeholdes. Mose/groe bør fjernes skånsomt. Det anbefales at sameiet vurderer nærmere takkontroll med sikker tilkomst dersom det ikke foreligger nyere dokumentasjon på tilstand, vedlikehold eller utskifting av taktekking.

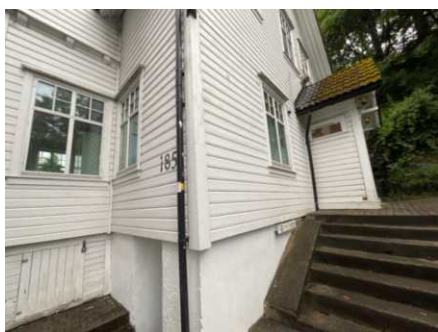
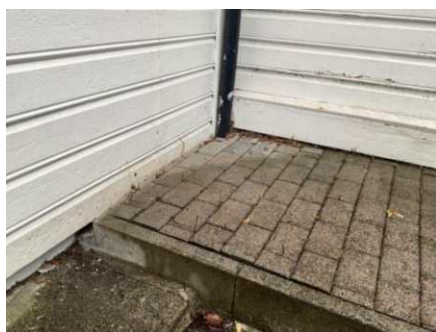
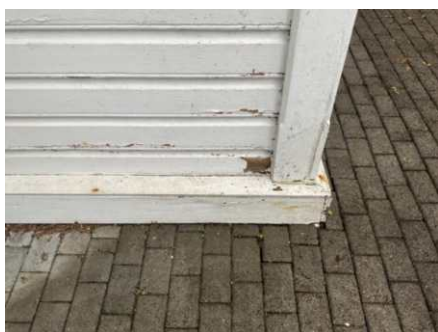
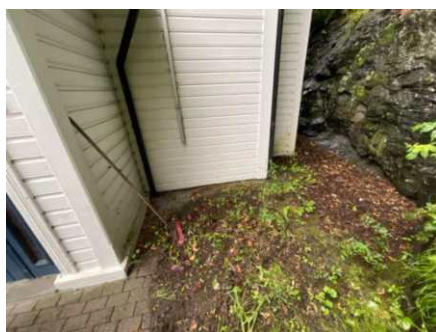
- Det er registrert lokale vedlikeholdsavvik på utvendig kledning, herunder malingflassing og slitasje. Trekledning er avhengig av jevnlig overflatebehandling og tilstrekkelig lufting for å begrense fuktpåvirkning og videre nedbrytning.

Stedvis liten lufting og begrenset avstand til terreng kan gi økt fuktbelastning på kledning og bakenforliggende konstruksjoner. Dette er særlig relevant for eldre bygg hvor utførelse og detaljløsninger kan avvike fra dagens byggeskikk.

- Kledning og overflater bør holdes under jevnlig oppsyn og vedlikeholdes ved behov. Lokal malingflassing og slitasje bør utbedres for å begrense videre fuktpåvirkning. Områder med liten lufting og begrenset terrengavstand bør vurderes nærmere ved fremtidig fasadevedlikehold. Ansvar for vedlikehold og eventuell utbedring bør avklares mot sameiet/seksjonseierne.

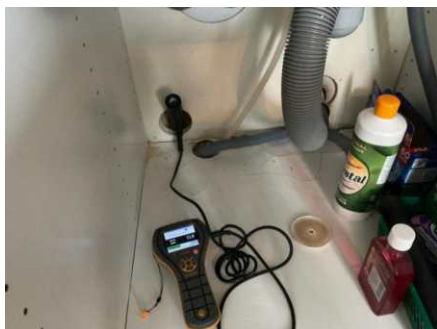
Hulltaking ble utført på kjøkkenet, uten funn av unormale fuktverdier.

- Målingen viste vektprosent på 11,8 %.
- Under 16 % anses å være normalt/tørt.
- Mellom 16-20 % anses å være i risikozonen for fukt-/råteskader.
- Over 20 % anses å være fuktig, med høy risiko for fukt-/råteskader.

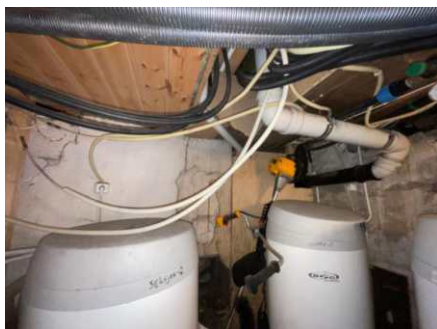
Det er registrert avvik ved brannskille i kjeller/felles kjellerareal. Det er blant annet registrert panel i himling og gjennomføringer som ikke fremstår tilfredsstillende branntettet/brannteknisk utført.

Brannskille i kjeller/felles kjellerareal fremstår ikke tilfredsstillende. Panel i himling og mangelfullt utførte/udokumenterte gjennomføringer kan svekke brannskillet og gi økt risiko for brann- og røykspredning mellom bygningsdeler/brannceller.

Forholdet vurderes som et avvik knyttet til branntekniske forhold/HMS. Det kan ikke utelukkes at det også foreligger andre branntekniske forhold i kjeller/fellesareal som ikke er avdekket ved den visuelle kontrollen.

Forholdet bør vurderes nærmere av brannfagkyndig eller annen kvalifisert fagperson. Gjennomføringer bør kontrolleres og branttettes der dette er nødvendig. Himling/kledning bør vurderes opp mot krav til brannskille og eventuell nødvendig brannklassifisering.
