STENSÅSVEIEN 41

# Tilstandsrapport

gnr. 505, bnr. 217

Befaringsdato: 13.08.2026

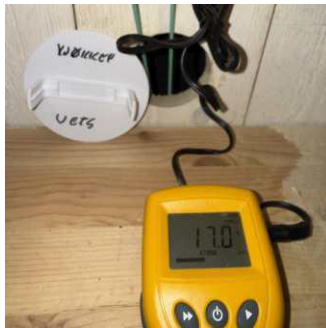
- Det er påvist forhøyede fuktverdier i bunnsvill ved stoppekran i kjøkkenskap og ved hulltaking i påforet grunnmur mot vest. I bod og bad er det også målt forhøyede fuktverdier i bunn av yttervegg og gulv langs vegg mot vest.

Forholdet vurderes å ha sammenheng med utvendig drenering og terrengforhold.

Hulltaking

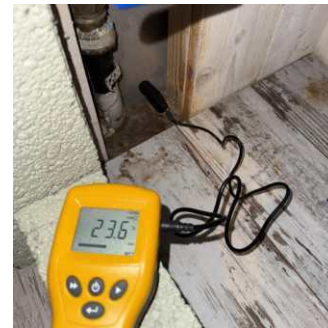
Fuktmåling ved stoppekran

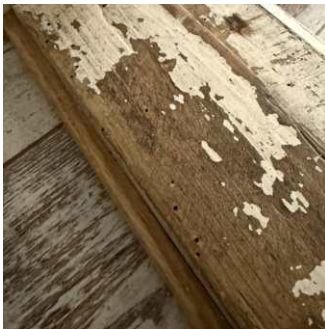
Spor etter borebille.

Eldre spor etter borebille

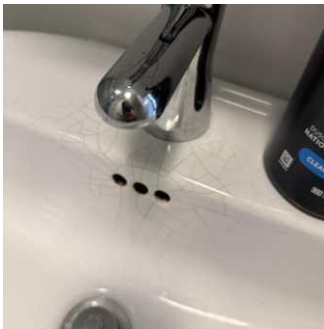
- Vegghengt klosett mangler dreneringsspalte fra innebygget sisterne for synliggjøring av eventuell lekkasje.
- Det er riss i servant.

- Eventuelle lekkasjer fra sisternen kan bli skjult og medføre fuktskader før forholdet oppdages.
- Riss er vanligvis overfladiske skader i vaskens overflate eller glasur. Konsekvensene av riss er hovedsakelig kosmetiske.

Utførelse og mekanisk påkjenning av servant.

Riss i servant

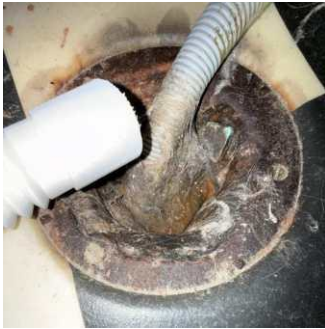
- Utførelsen kan gi redusert tetthet i hjørner og økt risiko for fuktinntrengning ved lekkasje eller vannbelastning.

Årsak: Utførelsen av oppkanten avviker fra vanlig fagmessig utførelse for våtrom.

Sluk under vaskemaskin

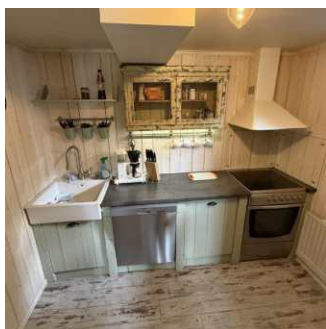
Kjøkken

- Konsekvens av laminatgulv på kjøkken er økt risiko for svelling og fuktrelaterte skader ved vannsøl eller lekkasjer.

Laminatgulv på kjøkken er vurdert i iht. NS 3600.

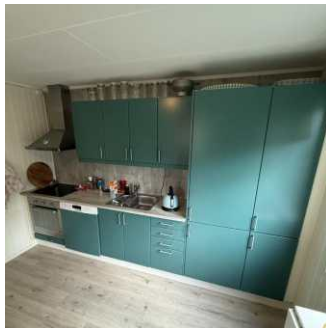
Kjøkken

Laminatgulv på kjøkken er vurdert i iht. NS 3600.

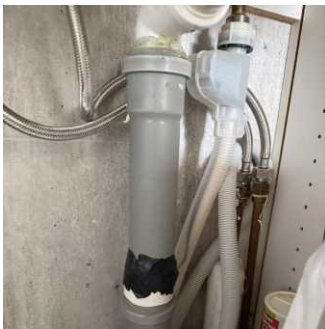
- Økt risiko for funksjonssvikt, tilstopping og lekkasjer, og behov for utskifting eller omfattende vedlikehold på sikt.

Alder og utførelse.

Under vasken på kjøkken i underetasjen.

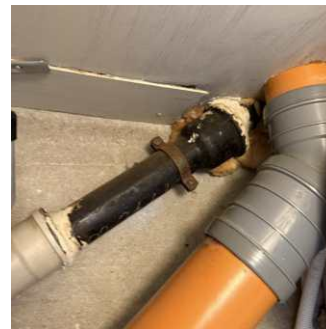
I bod i underetasjen

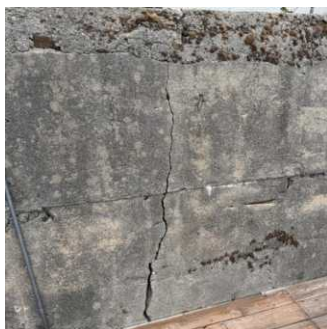
- Det er registrert gjennomgående sprekker i muren. Sprekkene har stedvis relativt stor åpning.
- Rekkverket på forstøtningsmur er for lavt i forhold til dagens krav.

- Sprekkene reduserer konstruksjonens robusthet/levetid og kan gi økt risiko for videre nedbrytning som følge av vanninntrengning og frostpåkjenninger.
- Konsekvensen er at rekkverket ikke gir tilstrekkelig fallsikring i henhold til dagens krav, noe som medfører økt risiko for fallulykker og behov for utbedring for å oppnå tilfredsstillende sikkerhet.

Sprekkdannelsen er trolig relatert til bevegelser i konstruksjonen eller tidligere setninger.

Sprekk i forstøtningsmur
