# Tilstandsrapport

Tomannsbolig

Slalåmveien 49 A , 1350 LOMMEDALEN

Rapportdato: 23.09.2026

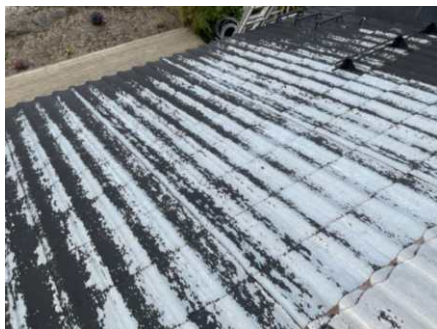
- Det er påvist at taktekingen er tæret i form av avflassede takplater og plater som rustet.
- Vanntett sjikt på tak er eldre enn 18 år.

Avflassede takplater.

- Slitasje og skader på taktekingen kan redusere tettheten og gi økt risiko for lekkasjer over tid.
- Når vanntette sjikt på tak begynner å bli gamle, øker risikoen for lekkasjer. Dette kan føre til omfattende og kostbare reparasjoner av underliggende konstruksjoner dersom en ikke foretar tiltak på konstruksjonene før dette oppstår.
- Utskifting av taktekket bør planlegges på kort sikt.

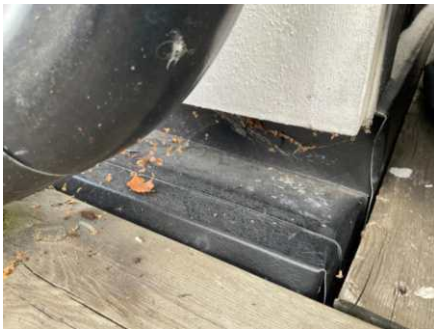
- Det er ingen eller liten lufting i nedre kant av kledning mot grunnmur. Liten eller ingen lufting bak kledningen er ikke en anbefalt løsning i dag, men ble ofte praktisert tidligere.
- Det er påvist manglende gnagesikring (musetetting) i hjørnekasser.
- Ved kontroll av kledningen er enkelte kledningsbord synlig fuktpåvirket i underkant.

Ingen musesperre i hjørnekasser.

- Det anbefales å etablere tilstrekkelig lufting i nedre kant av kledningen for å sikre uttørking og redusere fuktbelastning.
- Manglende gnagesikring kan føre til at skadedyr kommer inn i konstruksjonen, med risiko for skader og hygieniske problemer.
- Det anbefales å etablere gnagesikring for å hindre tilgang for skadedyr.
- Det er ikke umiddelbart behov for å skifte fuktpåvirket kledning, men det bør likevel holdes under observasjon med tanke på utvikling.

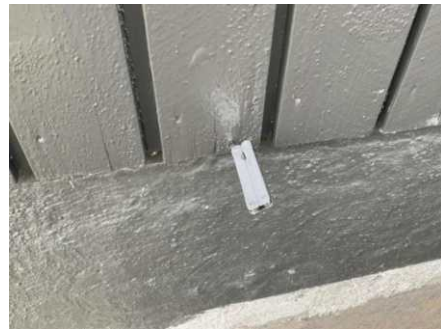
Fuktpåvirket kledning.

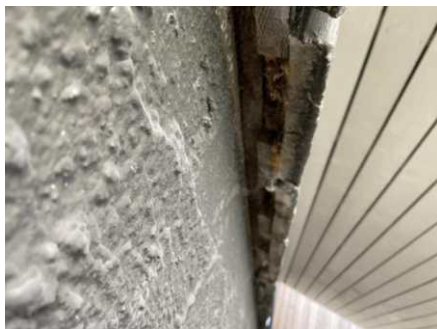
Ingen/lite lufting.

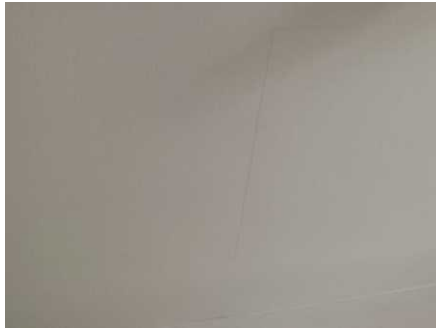
- Det er påvist riss/sprekker i overflater.

Riss i takflate.

- Det anbefales å følge med på utviklingen og utbedre ved behov, samt vurdere nærmere undersøkelser dersom sprekken øker.

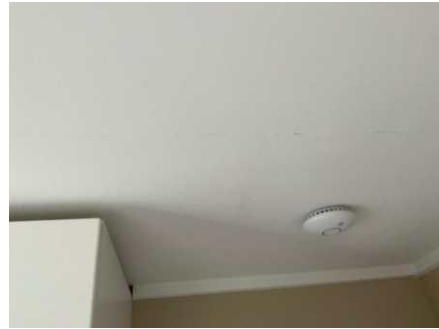
Riss i takflate.

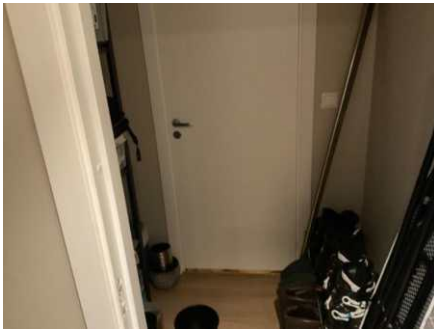
- Det er påvist monteringsavvik og skjevheter på enkelte dører.

Dør har slått seg og er tung å åpner.

- Enkelte dører må justeres.

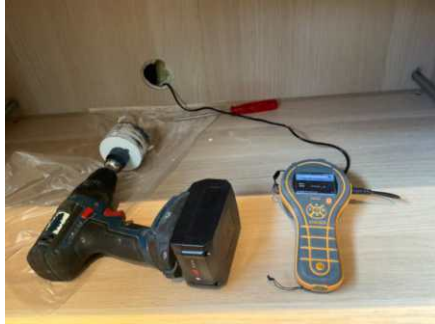
Det er utført fuktmåling (vektprosent) i skjult konstruksjon via hullet og det er registrert under 7%. Registrert fuktnivå anses som normalt/tørt.

Målingen er utført i bunnsvill mot dusjen fra soverom.

Fuktmåling mot dusj.

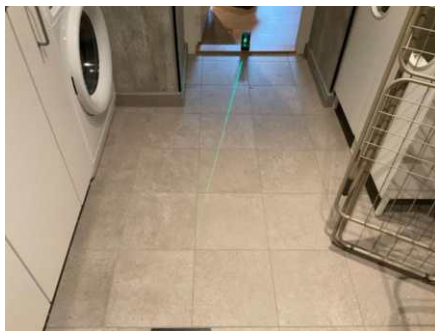
- Det er påvist avvik i fallforhold til sluk i forhold til krav i forskrift på befaringstidspunktet. på gulvet er det totalt fall på under 10 mm og ingen avgrensing/oppkant i tettesjikt ved terskel.

måling av fall m/laser.

- Det anbefales å heve tettesjikt ved terskel for å ivareta rommets krav til lekkasjesikker løsning.

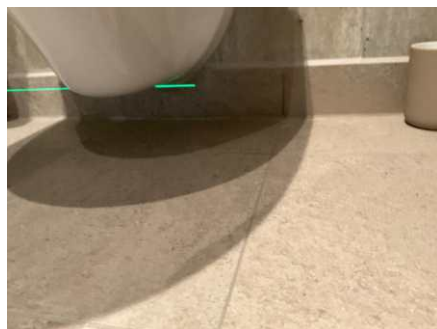
- Det er ikke påvist tilfredsstillende løsning for å synliggjøre lekkasje fra innebygget sistene. Ved kontroll fra baksiden ar det montert lekkasjesikret sisterneløsning, dersom det blir lekkasjer fra sisternen så skal dette dreneres ut bak toalettsskålen, men det er lagt silikon rund hele skålen som vil hindre tiltenkt avrenning.

Ingen avrenningsløsning.

- Uten tilfredsstillende dreneringsløsning/lekkasjesikring kan lekkasjer pågå over lang tid uten å bli oppdaget. Dette kan føre til omfattende fuktskader i omkringliggende byggematerialer.
- Drenering fra sealbagløsningen må ivaretas.

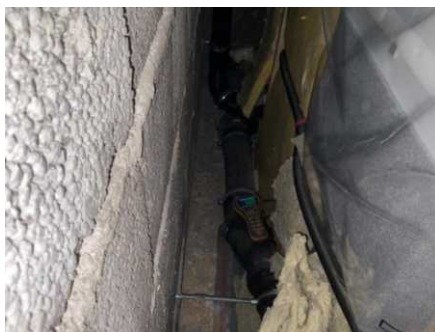
Det er ikke borret hull for fuktmåling. Konstruksjoner er åpne fra uinnredet kjeller og fuktmåling er foretatt i bunnsvill mot rommet herfra. Målinger viser 9% som er innenfor normalverdier.

Fuktmåling i bunnsvill.

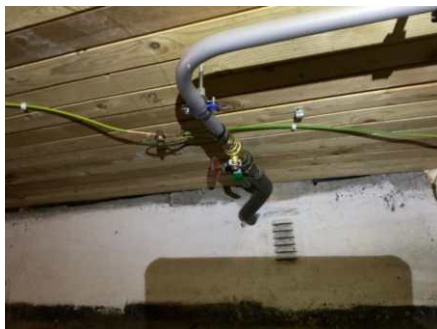
- Eldre kobberrør med skjøter har økt risiko for lekkasjer og svikt i koblinger, med fare for vannskader.
- I forbindelse med oppgradering av våtrom vil det være naturlig med utskiftning av rør.

Eldre hovedinntak.

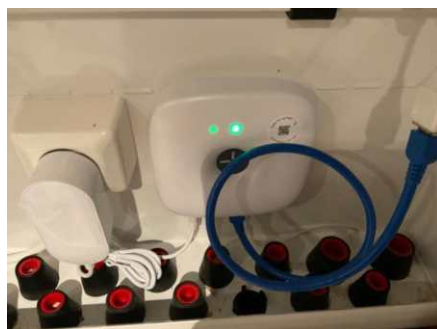
Det bemerkes: I fordelerskapet er det etablert automatisk lekkasjesikring og det er avrenningshull i skapet- det lot seg ikke fastslå hvor avrenning føres men det er ikke til rom med sluk.

Lekkasjesikring i skapet.
