Tilstandsrapport

Enebolig

Ruglandveien 12 A , 1358 JAR

Befaringsdato: 11.09.2025

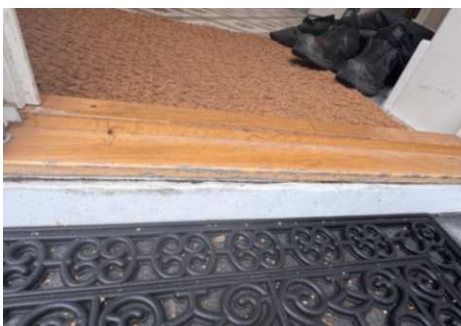
- Det er påvist avvik rundt innsetningsdetaljer.

Åpning på beslag under dør vil medføre vanninntregning og kan føre til skade.

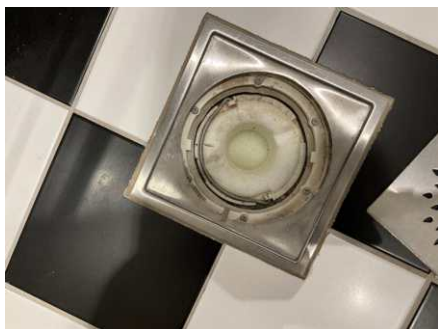
KJELLER > VASKEROM

Til tross for avviket i fall/høydeforskjell til sluk, vil gulvet fortsatt kunne lede vann mot sluket, men med redusert effektivitet.

Rommet fungerer etter hensikt i daglig bruk, men vær klar over risikoen ved en lekkasje.

Det er plastsluk og smøremembran med ukjent utførelse. Overliggende tettesjikt (over betongen/under fliser), synlig i sluket.

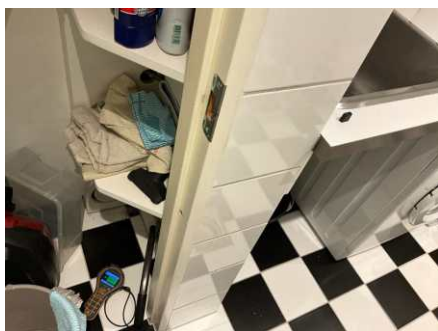
2.ETASJE > BAD (EN SUITE)

Hulltaking var ikke nødvendig da det var åpen konstruksjon mot teknisk rom.
Det er målt med pigger (vektprosent) i bunnsvillen og det er målt 11,1% som anses som normalt.

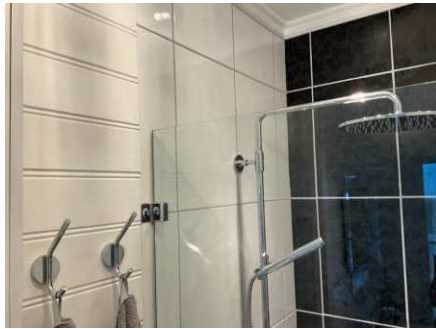
2.ETASJE > BAD (EN SUITE)

Fuktømfintlige materialer er ikke anbefalt i våt sone. Det er imidlertid ikke påvist skade eller skade symptom etter over 10 års bruk av badet. Ingen umiddelbar tiltak nødvendig, men holdes under jevnlig observasjon.

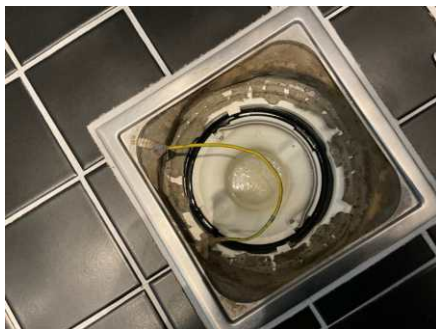
2.ETASJE > BAD (EN SUITE)

Det er plastsluk og banemembran med ukjent utførelse. Underliggende tettesjikt (under betongen), synlig i sluket.

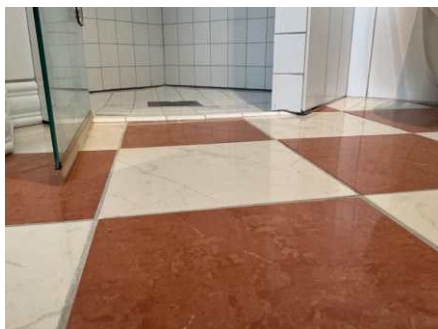
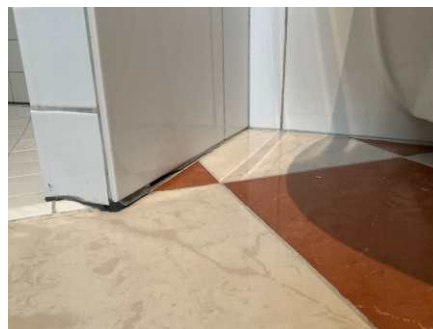
2.ETASJE > BAD (STORT)

- Det er mulighet for at det kan forekomme vannlekkasje på våtrommet hvor vann ikke vil gå til sluk.
- Det er påvist at høydeforskjell fra topp slukrist til gulv/synlig topp membran ved dørterskel er mindre enn 25 mm.
- Det er avvik:

- Det bør etableres avrenning inn til sluk for hele våtrommet.
- Eventuelt lekkasjevann fra utstyr utenfor dusjsone vil ikke ha en naturlig vei til sluket. Dette kan føre til at vann samler seg på gulvet og potensielt renner ut av rommet eller trenger inn i konstruksjonen.

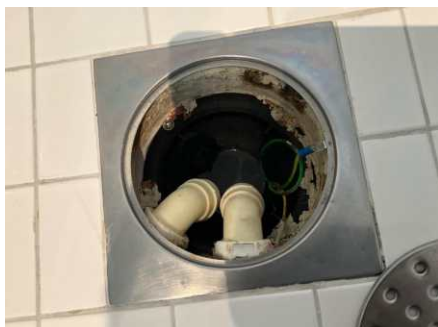
2.ETASJE > BAD (STORT)

- Det er viktig å merke seg at levetiden til en membran varierer basert på kvalitet, installasjon og bruk. Eldre membraner kan bli sprø og sprekke opp, noe som fører til at de mister sin vanntettende funksjon. Dette kan resultere i vannlekkasjer gjennom vegger og golv og fuktskader.

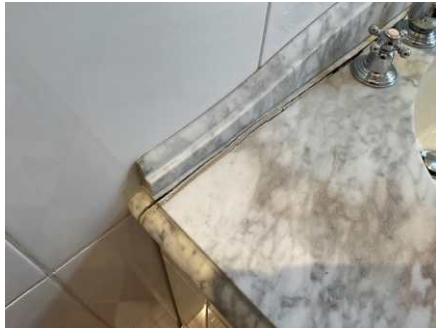
2.ETASJE > BAD (STORT)

- Det er ikke påvist tilfredsstillende løsning for å synliggjøre lekkasje fra innebygget systerne.
- Det er påvist skader på innredning.

Det bør undersøkes om det kan dokumenteres løsning for lekkasjedeteksjon fra innebygget systerne.

Eventuelt bør det undersøkes om mulighet for å etablere drenering fra innebygget systerne uten å skade membraner. Drenering fra innebygget systerne vil avsløre eventuelle lekkasjer i skjulte konstruksjoner. Det kan eventuelt kartlegges for annen mulig lekkasjesikring.
