**BOKFINKVEIEN 5**

# Tilstandsrapport

Enebolig

Bokfinkveien 5 , 3960 STATHELLE

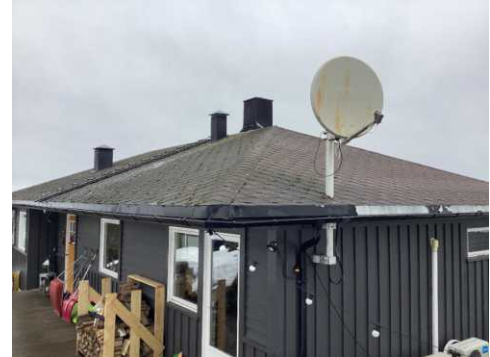
Taktekkingen er av pappshingel. Taket er besiktiget fra bakkenivå. Samt med drone. Mye snø på taket. Siden taket (takkonstruksjon, takteking og skorstein) kun er observert fra bakkenivå, er vurderingen begrenset av dette. Det er ikke sikkerhetsmessig forsvarlig å bevege seg ut på taket eller observere fra stige. Selv om det ikke er avdekket skader under befaringen, betyr ikke dette at det ikke foreligger skader som en besiktigelse på taket kan avdekke. Vær oppmerksom på denne risikoen. En undersøkelse av taket kan utføres av en fagperson under tilstrekkelige sikkerhetsforhold.

**Vurdering av avvik:**

- Tidspunkt for utskiftning av takteking nærmer seg.
- Det bør foretas nærmere undersøkelser av takteking når taket er snøfritt.

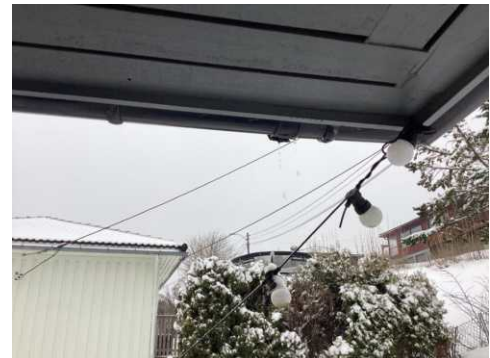
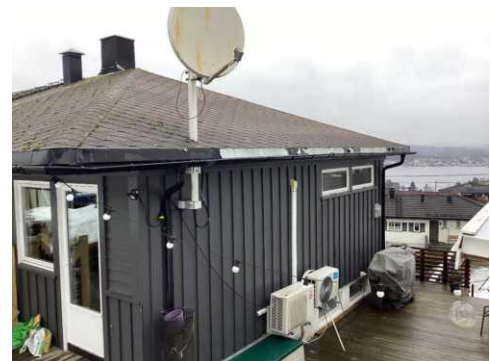
### TG 2 Nedløp og beslag

Beslag i plastbelagt stål.  
Ifølge eldre rapport er beslag skiftet i 2003, som egeninnsats.

- Det mangler snøfangere på hele eller deler av taket, men det var ikke krav om dette på byggemeldingstidspunktet.
- Takrenner har punktvis lekkasjer.

Avflassing på pipebeslag. Renne skjøter lekker.

- Lokal utbedring må utføres.
- Det er ikke krav om utbedring av snøfangere opp til dagens krav.

Behov for vedlikehold.

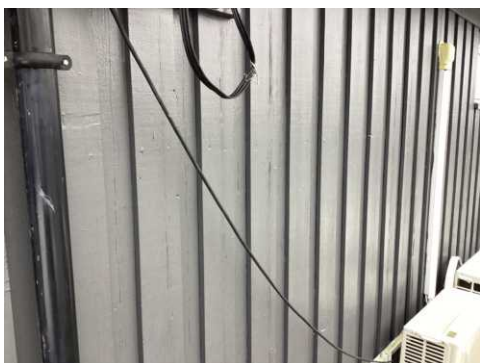
### TG 2 Veggkonstruksjon

Veggene har bindingsverkskonstruksjon fra byggeår. Fasade/kledning har stående / liggende bordkledning. Sist malt 2020.

- Det er ingen eller liten lufting i nedre kant av kledning mot grunnmur.
- Det er påvist spredte råteskader i bordkledningen.

- Det bør foretas tiltak for å bedre lufting av kledningen.
- Råteskadet trekledning må skiftes ut.
- Lokal utbedring må utføres.

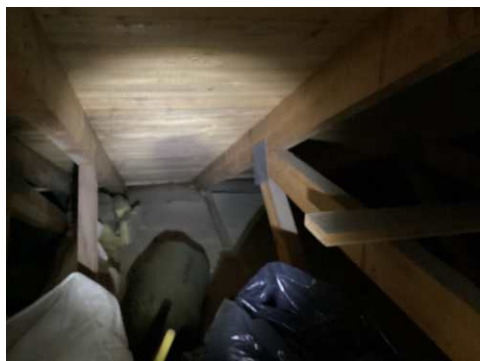
## TG 2 Takkonstruksjon/Loft

Punktet må sees i sammenheng med Taktekking

- Lufting/ventilering bør forbedres.

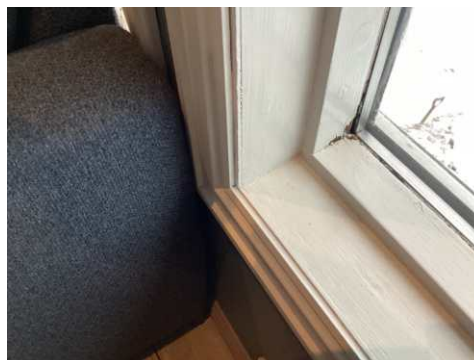
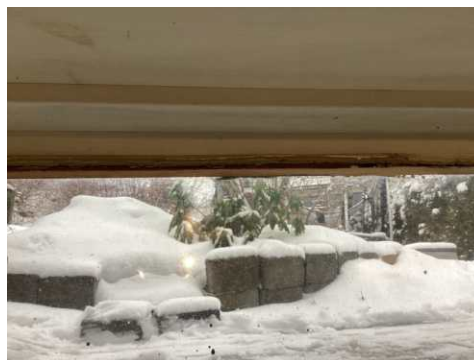
## TG 3 Vinduer

Bygningen har malte trevinduer med 2-lags glass og trevinduer med koblet glass.

- Det er påvist noen glassruter som er punktert eller sprukne.
- Det er påvist vinduer med fukt/råteskader.
- Karmene i vinduer er slitte og det er sprekker i trevirket.

- Vinduer med råteskader må erstattes med nye.
- Vinduer med punkterte/sprukne glass må påregnes skiftes ut, enten hele vinduet eller kun selve glassene.

Anbefaler å skifte ut vinduer pga slitasje/ isolasjonsverdi.

**Kostnadsestimat: 50 000 - 100 000**

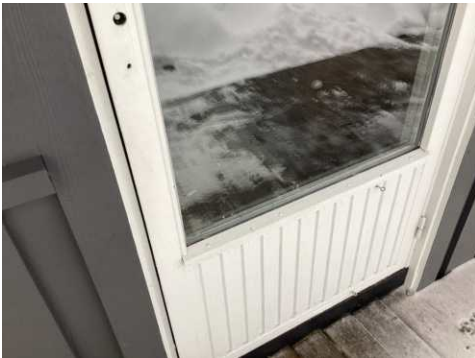
## TG 2 Dører

Bygningen har malt hovedytterdør fra 2010.  
Inngangsdør i u.etg fra 2014.

- Det er påvist avvik rundt innsettsdetaljer.
- Det er påvist utetthet/åpning mellom dørblad og dørkarm. Dvs. at kald trekk kan oppstå.

- Det bør gjøres tiltak for å lukke avviket.
- Dører må justeres.

Anbefaler å skifte ut døren pga slitasje og isolasjonsverdi.

**Kostnadsestimat: 10 000 - 50 000**

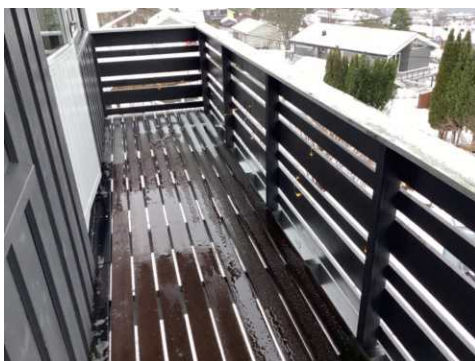
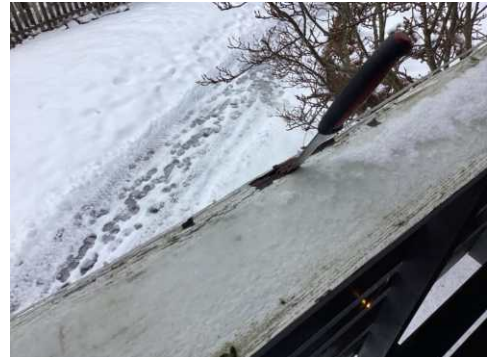
## TG 3 Balkonger, terrasser og rom under balkonger

Terrasse ut fra soverom.

- Åpninger i rekkverk er ikke i henhold til krav i dagens forskrifter.
- Det er påvist fukt-/råteskader i konstruksjonen.
- Rekkverket er for lavt i forhold til dagens krav til rekkverkshøyder.

- Det er ikke krav om utbedring av rekkverkshøyde opp til dagens forskriftskrav.
- Det er ikke krav om utbedring av åpninger i rekkverk til dagens forskriftskrav.
- Råteskadet trekledning må skiftes ut.

**Kostnadsestimat: Under 10 000**

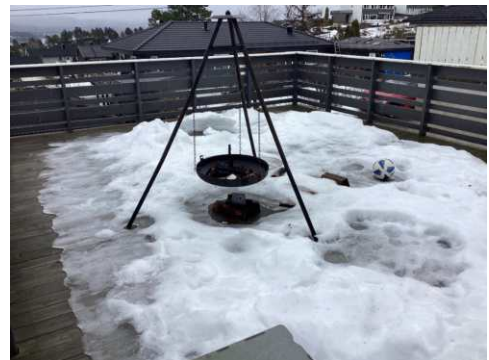
## TG 2 Balkonger, terrasser og rom under balkonger - 2

Terrasse oppå garasje.

Eier opplyser at det er lekkasje ned i garasje, dette er vurdert på konstruksjon garasje.

- Det er ikke krav om utbedring av åpninger i rekkverk til dagens forskriftskrav.
- Det bør foretas nærmere undersøkelser av balkong/terrasser når den er snøfri.

Behov for vedlikehold.

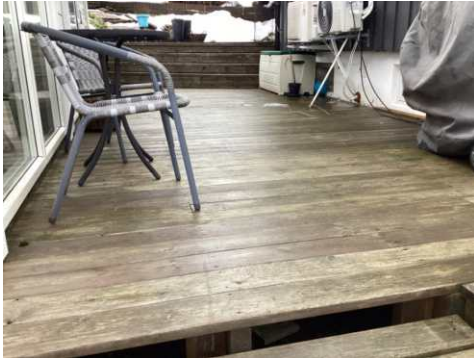
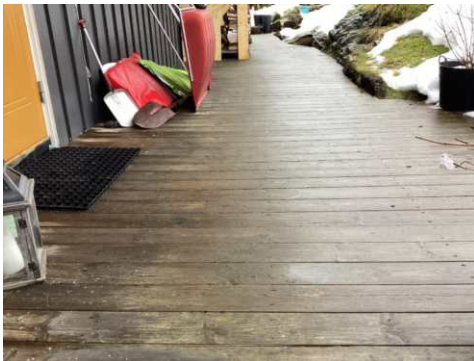
## TG 2 Balkonger, terrasser og rom under balkonger - 2 - 3

Platting på sør side av boligen.

Om fundamentering er frostsikker er ukjent.

Behov for vedlikehold/ utbedringer.

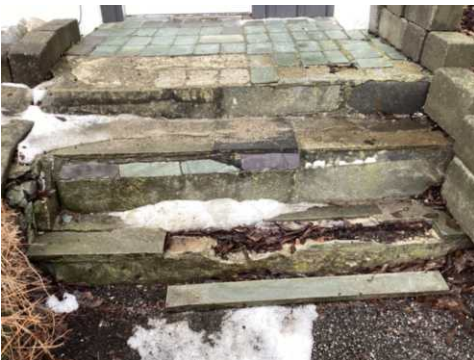
## TG 3 Utvendige trapper

Trapp opp til inngang i betong og skifer.

Behov for utskiftninger/ vedlikehold.

**Kostnadsestimat: 10 000 - 50 000**

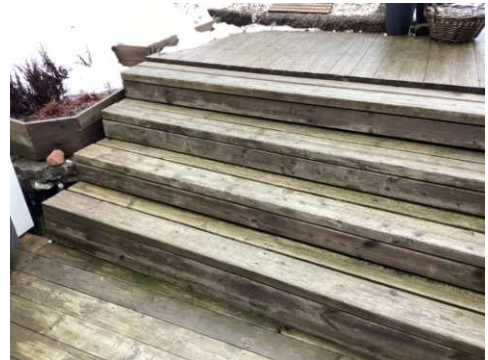
## TG 2 Utvendige trapper - 2

Trapper i impregnert materiale.

Anbefaler å bygge om trappene.

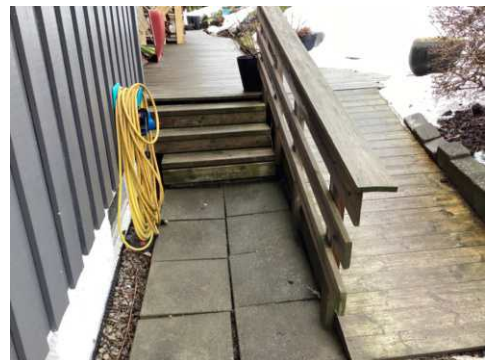
## TG 2 Utvendige trapper - 4

Trapp ved inngang.

Behov for vedlikehold.

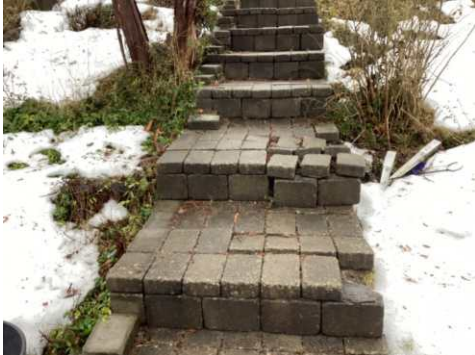
## TG 3 Utvendige trapper - 3

Trapp i terreng med heller.

**Kostnadsestimat: Under 10 000**

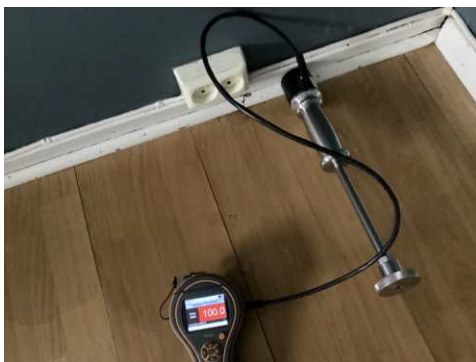
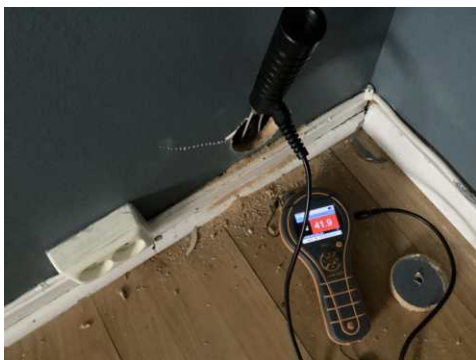
### TG 3 Rom Under Terreng

Gulvet har laminat. Veggene har plater. Hulltaking er foretatt og det er påvist avvik i konstruksjonen. Hulltaking er foretatt i I kjellerstue mot syd. Fuktvotemåling (vekt%) i konstruksjonen ble målt til 41.

- Det er i hulltaking påvist fukt-/råteskader.

På grunn av datidens byggemetode med manglende diffusjonssperre i støpt plate på grunn er det økt fare for fuktopptrekk fra grunn. Det er registrert typisk "kjellerlukt"  
Generell dårlig ventilasjon i u.etg.

I bygninger tørker fukt i konstruksjonene over tid. Ved nye bygg/konstruksjoner skal det ikke være høyere fukt enn 17 vektprosent fukt (tidligere var grensen 20 vektprosent) i trevirke inne i en konstruksjon. I løpet årene (tid) vil fukten i trevirke transporteres ut og vektprosent vil da synke. Eldre konstruksjoner skal da ha lavere fukt innhold i område 8-12 vektprosent, avhengig av alder og lokale klimatiske forhold. Er det høyere fukt i en eldre konstruksjonen, tilsier det at det blir tilført fukt (Fukttilskudd) og ytterligere undersøkelser må foretas for å avdekke årsak og konsekvens. Årsak kan være fukttilskudd via vann eller høy fukt (%-RF) via omliggende luft.

Det gjøres oppmerksom på generelt grunnlag at det å kle inn murkonstruksjoner under terrengnivå alltid er å betrakte som en risikokonstruksjon med fare for en magasinering av fukt og påfølgende fuktskader.

- Ytterligere undersøkelser må foretas for å få kartlagt årsak og omfanget på eventuelle skader.

Estimat er kun et grovestimat, en må gjøre ytterligere undersøkelser med en fagmann for å vurdere hva som må skiftes ut og hvilke kostnader dette vil utgjøre.

**Kostnadsestimat: 50 000 - 100 000**

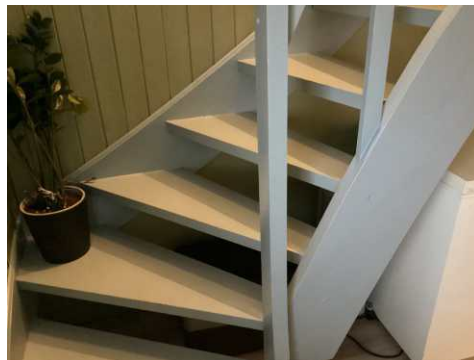
## TG 2 Innvendige trapper

Boligen har malt tretrapp.

- Håndløper må monteres på vegg for å tilfredsstille krav på byggetidspunktet.
- Det er ikke krav om utbedring av rekkverkshøyder opp til dagens krav.
- Det er ikke krav om utbedring av åpninger opp til dagens krav.

Anbefaler å montere barnesikring i trinn pga. store åpninger.

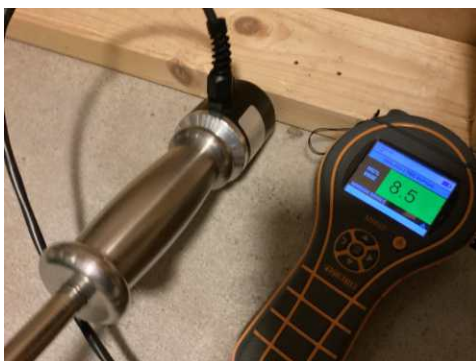
UNDERETASJE > VASKEROM

Det er foretatt fukt måling med hammerelektrode i svill, foretatt uten å påvise unormale forhold. Målingen er foretatt i vegg fra bod mot vegg med vanninnstallasjon. Fuktkvotemåling (vekt%) i konstruksjonen ble målt til 8.

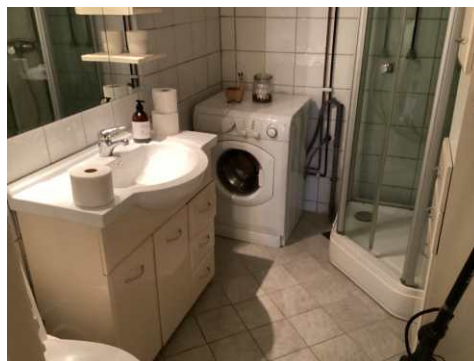
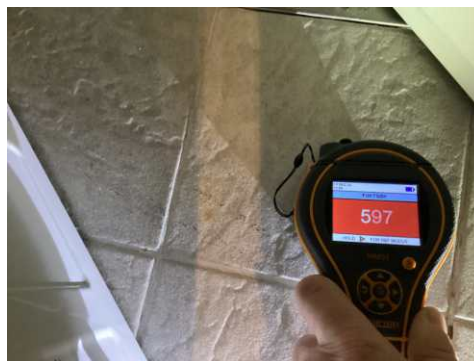
## TG 3 Generell

Sprekker i fuger, flisarbeidet er ikke fagmessig utført.

Sjekket med fukt indikator, registret fukt variasjoner.

- Våtrommet må totalrenoveres. Alle forhold med tettesjikt, våtzone, sluk m.m. må dokumenteres.

**Kostnadsestimat: 100 000 - 300 000**

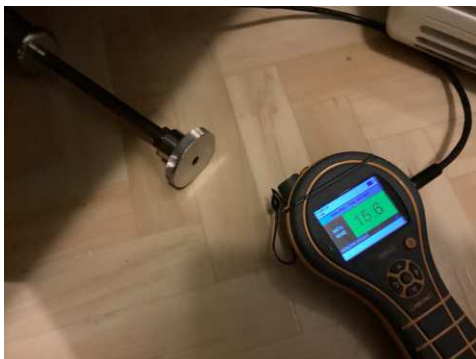
## TG 2 Tilliggende konstruksjoner våtrom

Hulltaking er foretatt og det er påvist avvik i hulltakingen. Hulltaking er foretatt ved 1 gang mot bad. Fuktkvotemåling (vekt%) i konstruksjonen ble målt til 15.

- Hulltaking er foretatt og det er påvist avvik i konstruksjonen.

Det er målt 15 % vektprosent , og dette indikerer at veggen har en fuktpåvirkning

På grunn av datidens byggemetode med manglende diffusjonssperre i støpt plate på grunn er det økt fare for fuktopptrekk fra grunn.

- Gjennomføre ytterligere undersøkelser og foreta utbedring av skade.

Det anbefales å holde kjelleren under løpende observasjon med tanke på eventuell utvikling av fukt.

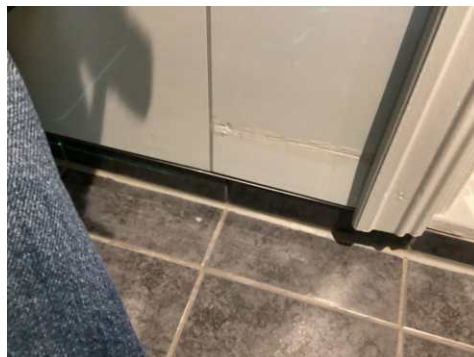
### TG 2 Overflater vegger og himling

Platene begynner å få en vesentlig alder iht forventet brukstid.  
Plater i tak har kondensskader, eier opplyser at taket blir pusset/ malt før salg.

Så lenge det blir brukt dusjkabinett så fungerer rommet med dagens tilstand.

Rommet er ikke oppbygget for å kunne dusje mot veggplater.

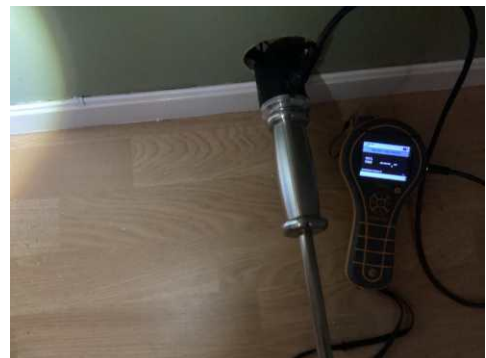
### TG 0 Tilliggende konstruksjoner våtrom

Hulltaking er foretatt uten å påvise unormale forhold. Hulltaking er foretatt i soverom mot bad. Fuktkvotemåling (vekt%) i konstruksjonen ble målt til 0.

Målingen viser ikke utslag og apparatet gir ikke utslag før ca 8% vektprosent. Dermed er det 8% vektprosent eller mindre, vurdert som tørt.

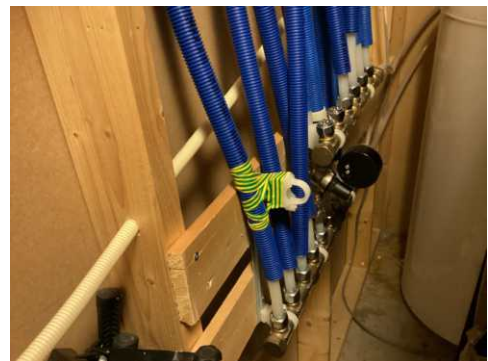
- Det mangler tettemuffer i enden av varerør på rør-i-rør-system.  
Ikke kursoversikt på røranlegg.  
Anlegget er oppbygget uten rørskap, ved en eventuell lekkasje vil vann kunne renne til tilstøtende konstruksjon.  
Det er sluk i rommet, men ikke fall til sluk eller membran på gulv.

- Det må monteres tettemuffer i enden av varerørene.
- Anlegget bør sjekkes av fagperson.

Påregelig med utbedringer av anlegget slik at anlegget blir utført iht tiltenkt funksjon.

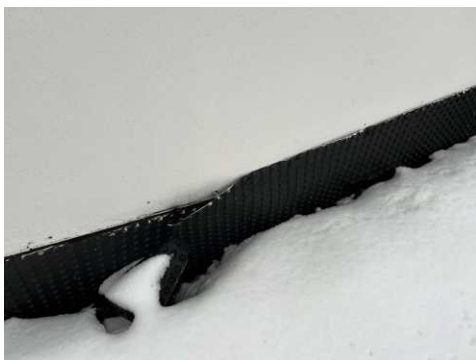
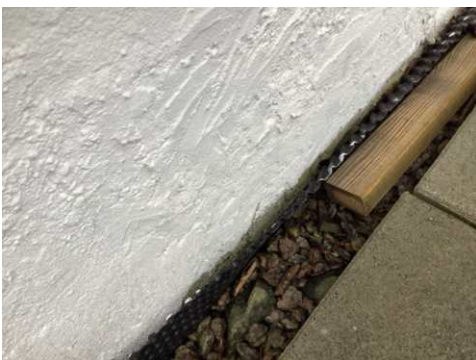
## TG 2 Fuktsikring og drenering

Det er påvist forskjellig type fuktsikring.

- Tiltak for redrenering rundt boligen kan ikke utelukkes.
- Det må foretas nærmere undersøkelser, det kan ikke utelukkes behov for tiltak.

Tetteliste må monteres der det ikke er, samt å utføre tiltak slik at ikke overvann kan renne inn bak fuktsikring.

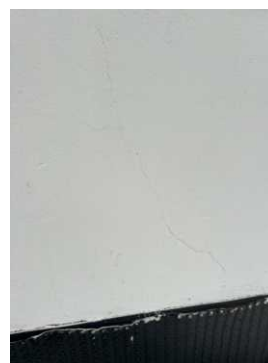
## TG 2 Grunnmur og fundamenter

Bygningen har grunnmur i lettklinkerblokker. Grunnmur er begrenset kontrollert pga. innvendig utforing og utvendige tilbakefylte masser.

- Lokal utbedring må utføres.

Viktig å tette sprekker i grunnmur for å unngå frostsprengning.

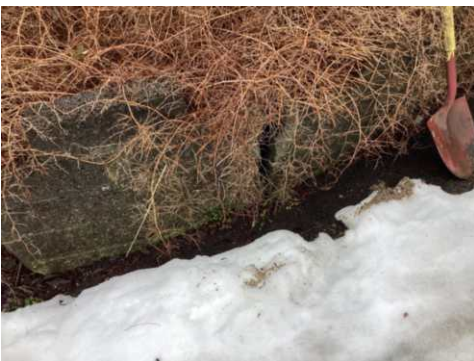
## TG 3 Forstøtningsmurer - 2

Forstøtningsmurer er av lettklinkerblokker og betongheller.

Anbefaler å rive murene å bygge nye.

**Kostnadsestimat: 10 000 - 50 000**

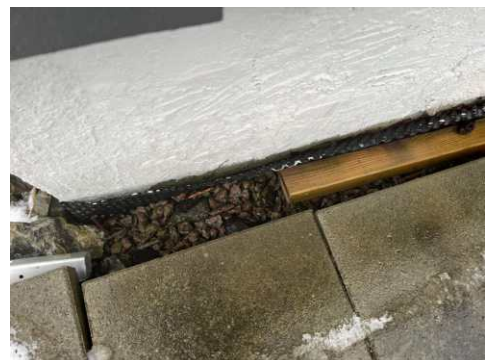
## TG 2 Terrengforhold

Det er skrått terreng rundt boligen.

- Det bør foretas terrengjusteringer.
