Tilstandsrapport

Kjedehus

Øyenveien 6 , 1825 TOMTER

Rapportdato: 25.05.2026

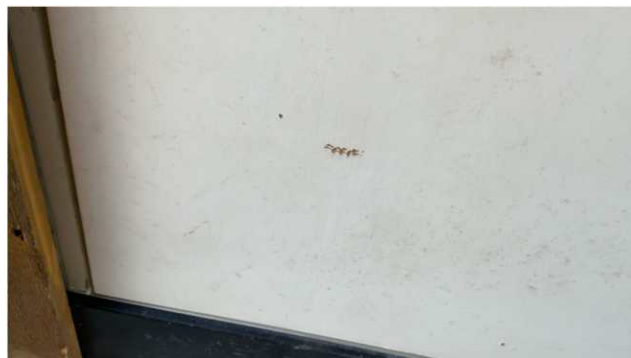
TG 2 Balkongdør 2.etg

Vurdering av avvik:
• Det er avvik:
Det er påvist fuktskjolder/skader i nedre del av dørbladet.

Konsekvens/tiltak
• Tiltak:
Det anbefales overflatebehandling av dørbladet for å beskytte mot videre værslitasje og sikre tilfredsstillende levetid.
Dører vedlikeholdes av borettslaget, dette til orientering.

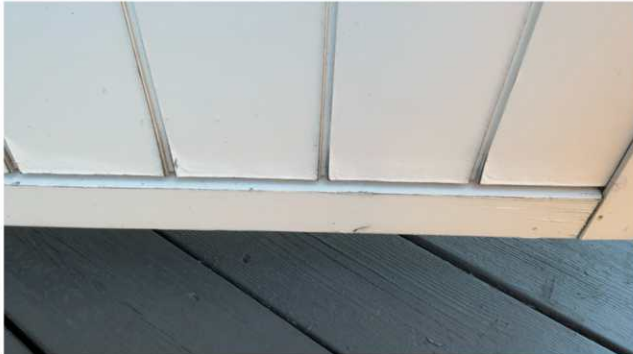
TG 2 Balkongdør 1.etg - Mot Nord

- Det er påvist dører som er vanskelig å åpne eller lukke.
- Det er avvik:

Det er påvist store fuktskjolder/skader i nedre del av dørblad.

Utskifting av balkongdør må forventes på sikt som følge fuktskade.

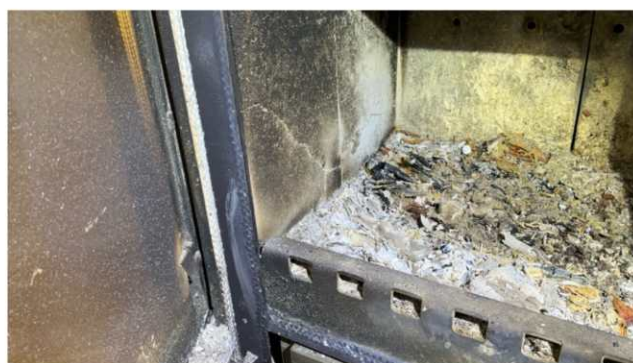
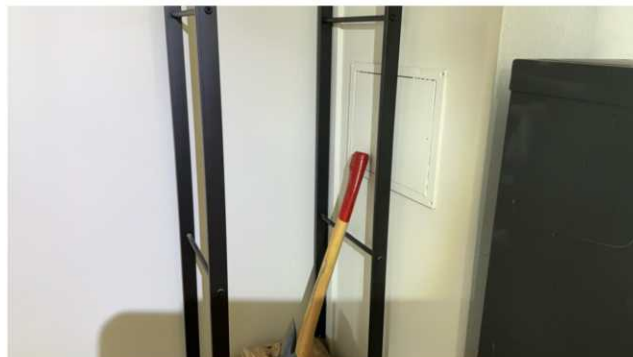
- Ildfast plate mangler på gulvet under sotluke/feieluke på pipe.
- Det er påvist sprekker i ildfast stein inne i ovnen.

Sprekker i ildfast stein kan redusere ildstedets evne til å tåle varmebelastning og beskytte omkringliggende konstruksjoner. Ved videre bruk kan skaden utvikle seg, med risiko for redusert funksjon, løse deler og i enkelte tilfeller økt fare for varmgang eller skader på ildstedet.

Manglende ildfast plate under sotluke/feieluke kan medføre at glør eller varm aske kommer i kontakt med brennbart gulvmateriale. Dette øker risikoen for brann.

- Ildsted med sprekk må skiftes.
- Det anbefales å montere ildfast plate under luker på pipe.

Det anbefales å montere en ildfast plate av egnet materiale under sotluken/feieluken i henhold til gjeldende krav, slik at gulvet beskyttes mot glør og varme partikler.

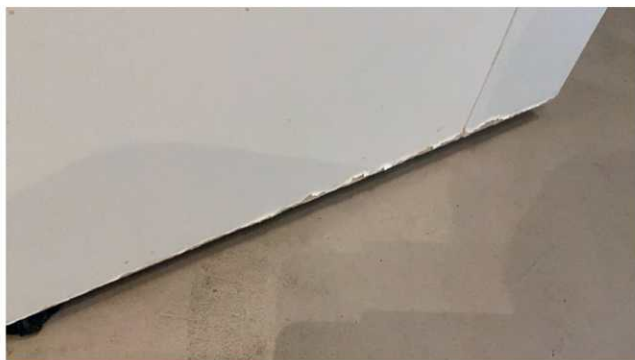
- Enkelte av innvendige dører har en del slitasje.
- Det er avvik:

Det er oppsprekking på karm/list til kontor.
Det er unormal bruksslitasje/skader på dørblad til toalettrom.

Dørblad til toalettrom anbefales byttet, døren fungerer med avviket men skaden kan utvikle seg over tid, som medfører at dørblad tar i karm/terskel.
Oppsprekking anses som estetisk og døren fungerer med avviket.

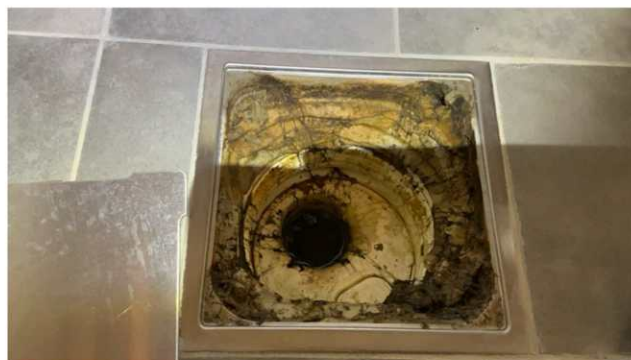
TG 2 Sanitærutstyr og innredning

- Det er ikke påvist tilfredsstillende løsning for å synliggjøre lekkasje fra innebygget systerne.

- Uten dreneringsløsning/lekkasjesikring kan lekkasjer pågå over lang tid uten å bli oppdaget. Dette kan føre til omfattende fuktskader i omkringliggende byggematerialer.

Ytligere undersøkelser anbefales, lekkasjesikring kan være utført med "pose" løsning som ikke er mulig å påvise uten bygningsmessige inngrep.

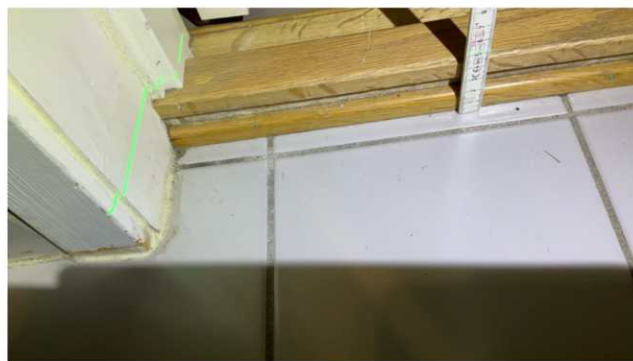
TG 2 Sluk, membran og tettesjikt

- Det er påvist mangelfull/feil utførelse rundt rørgjennomføringer e.l. som gir fare for fukt i konstruksjonen i våtsone.
- Mer enn halvparten av forventet brukstid er passert på membranløsningen.

- Det er viktig å merke seg at levetiden til en membran varierer basert på kvalitet, installasjon og bruk. Eldre membraner kan bli sprø og sprekke opp, noe som fører til at de mister sin vanntettende funksjon. Dette kan resultere i vannlekkasjer gjennom vegger og gulv og fuktskader.

- Løsningen/utførelsen rundt rørgjennomføringer gir fare for fukt inn i konstruksjoner.
- Konsekvensen er at det kan oppstå fuktskader i konstruksjonen bak overflatematerialet. Vann kan trenge inn gjennom utette rørgjennomføringer og forårsake fuktskader ved fukttilførsel gjennom enten bruksvann eller lekkasjevann.
