KALVØYVEGEN 10

Tilstandsrapport

Befaringsdato: 26.06.2025

Rapportdato: 26.08.2025

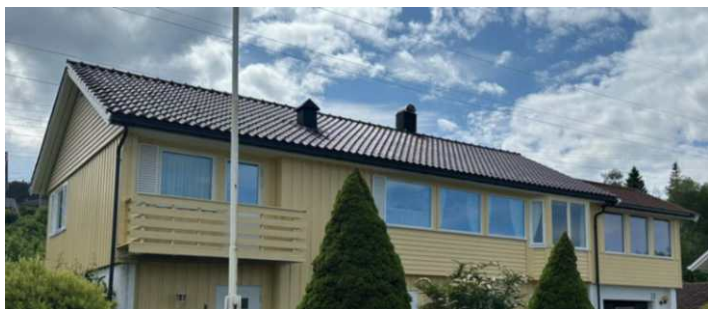
Ref. BF 1965 Kap. 45 - Tak, takrenner og nedfallsrør: 1 Tak: 11 Generelt. "Hvor det er fare for at snøras og isras kan medføre skade, skal taket ha snøfanger e.l."

Bygget er oppført etter det kom krav om snøfanger på tak (sikring av nedfall fra tak). Huseier har et strengt ansvar for å sikre nedfall fra taket som kan føre til skade på personer, dyr og eiendom.

Manglende snøfanger på takflater.

Kostnadsestimat gjelder for montering av snøfanfer på takflater.

Kostnadsestimat: 10 000 - 50 000

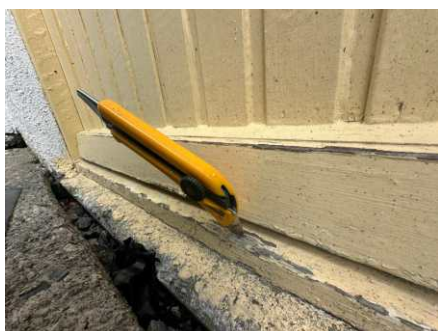
- Det er påvist avvik rundt innsettsdetaljer.
- Det er påvist dør(er) med fukt/råteskader.

TG-3: Det er påvist råteskade i kjellerdør.

Kjellerdør mot sør fremstår som slitt og det er påvist råteskader i terskel på kjellerdør.

Råteskade i terskel på kjellerdør.

Kostnadsestimat gjelder ny dør.

Kostnadsestimat: 10 000 - 50 000

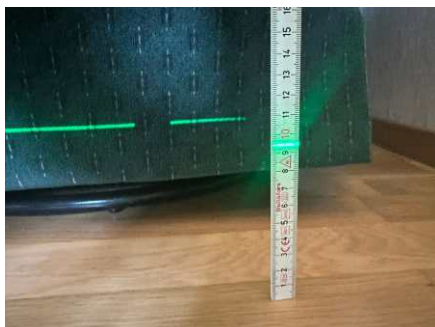
- Det er målt høydeforskjell på mellom 15-30 mm gjennom hele rommet. Tilstandsgrad 2 gis med bakgrunn i standardens krav til godkjente måleavvik.

Det er registrert 20mm høydeavvik på etasjeskille på stue i 2.etasje.

Nivellering av etasjeskille mot vest på stue i 2.etasje.

- For å få tilstandsgrad 0 eller 1 må høydeforskjeller rettes opp. Det vil imidlertid sjelden være økonomisk rasjonelt som et enkeltstående tiltak i en bolig som dette. Dersom boligen en gang skal renoveres, kan man vurdere slike tiltak.

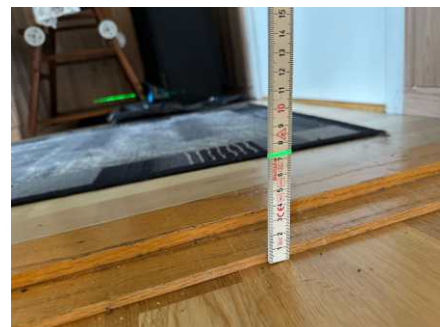
Nivellering av etasjeskille mot øst på stue i 2.etasje.

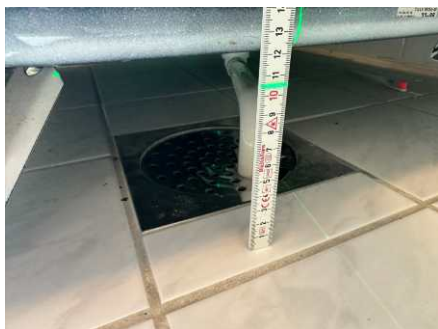
- Det er påvist avvik i fallforhold til sluk i forhold til krav i forskrift på byggetidspunktet.
- Det er avvik:

Nivellering av gulv ved sluk i dusjsone.

- Tiltak:
 - Til tross for avviket i fall/høydeforskjell til sluk, vil gulvet fortsatt kunne lede vann mot sluket, men med redusert effektivitet. Dette kan potensielt øke risikoen for vannansamling i enkelte områder av badet.
- Det er anbefalt å fuge tett overgang mellom flis og dørterskel for å hindre vann i å trenge ut i tilliggende konstruksjoner.

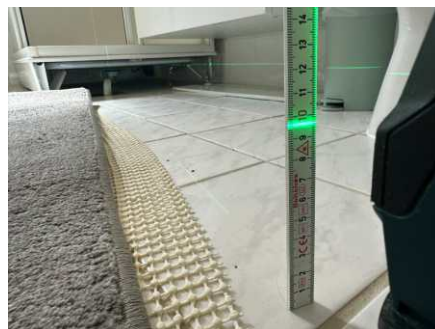
Nivellering av gulv ved dørterskel.

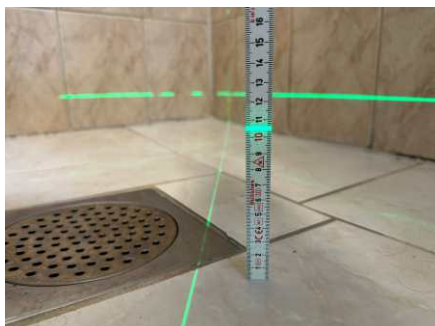
- Det er påvist avvik i fallforhold til sluk i forhold til krav i forskrift på byggetidspunktet.
- Det er avvik:

Nivellering av gulv ved sluk i dusjsone.

- Tiltak:
 - Til tross for avviket i fall/høydeforskjell til sluk, vil gulvet fortsatt kunne lede vann mot sluket, men med redusert effektivitet. Dette kan potensielt øke risikoen for vannansamling i enkelte områder av badet.

Det er anbefalt å fuge tett overgang mellom flis og dørterskel for å hindre vann i å trenge ut i tiliggende konstruksjoner.

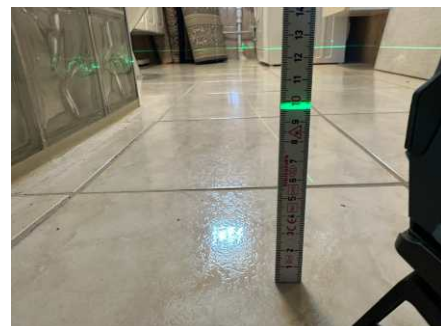
Nivellering av gulv ved dørterskel.
