# Vårstien 34, 2611 LILLEHAMMER

# Tilstandsrapport

Befaringsdato: 16.06.2025

Rapportdato: 28.08.2025

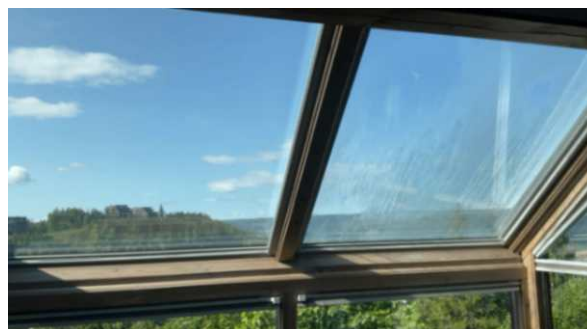
- Det er påvist noen glassruter som er punktert eller sprukne.
- Det er påvist tegn på innvendig kondensering av enkelte vindusglass.
- Karmene i vinduer er slitte og det er sprekker i trevirket.
- Det er avvik:

Punkttert glass.

- Det bør gjøres tiltak for å bedre ventilering av rommet.
- Vinduer med punkterte/sprukne glass må påregnes skiftes ut, enten hele vinduet eller kun selve glassene.
- Kondensering på enkelte glass har medført fuktskader i treverk som kan medføre utskiftningsbehov av enkelte vinduer.
- Råteskadet ommramming bør skiftes for å unngå utvikling av skaden.

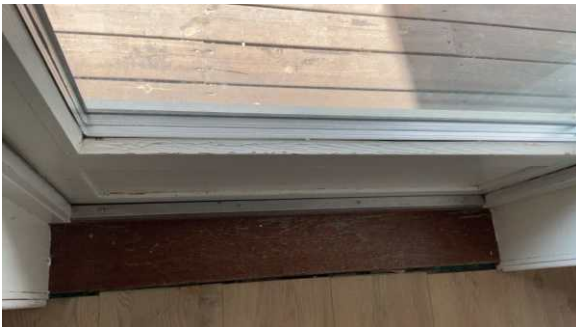
- Det er påvist dører som er vanskelig å åpne eller lukke.
- Det er påvist tegn på innvendig kondensering av enkelte glass.
- Det er avvik:

Innvendig kondensering.

- Tiltak:
- Dører må justeres.
- Kondensering på enkelte glass har medført fuktskader i treverk som kan medføre utskiftningsbehov av enkelte dører.

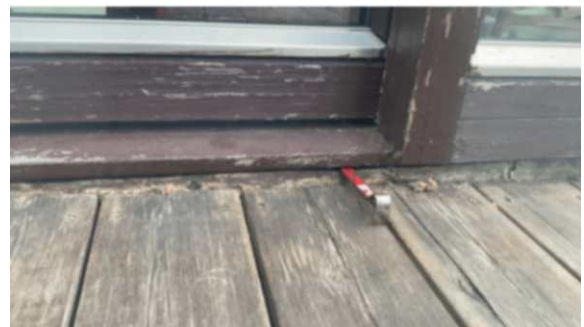
Under skyvedør mot nord.

Blekk bør monteres under dører der dette mangler for å sikre mot mulig vanninntrenging.

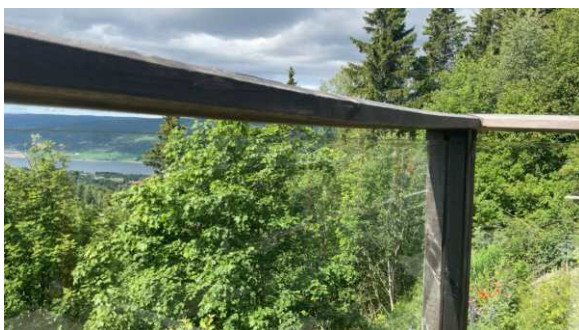
- Rekkverket er for lavt i forhold til dagens krav til rekkverkshøyder.
- Det er avvik:
- Konstruksjonene har skjevheter.

Konsekvens av ingen pakninger mot glass er lyd ved tramp og større muligheter for at glass går i stykker.

Heng i topprekke og innfesting av glass.

Det bør utføres lokale tiltak for oppretting av skjevheter på balkonger/ fundamenter under søyler for å hindre ytterligere skjevheter, samt stedvis vedlikehold/utskiftninger av terrassebord.

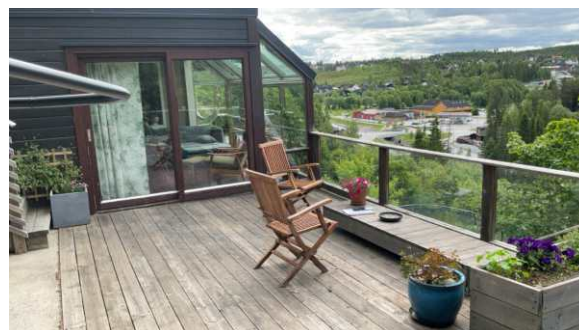
Balkong mot nord.

Underetasje/kjeller: Noe bevegelser i fundamenter for søyler til balkong over og oppsprekking i terrassebord.

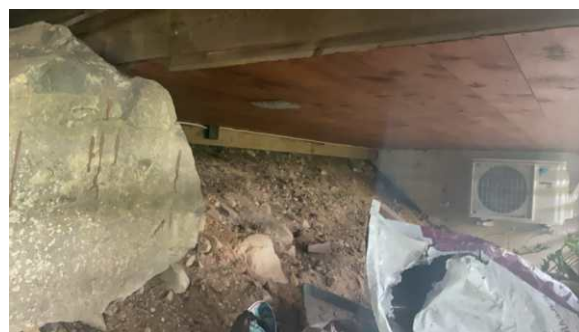
Under vinterhagen.

- Det er ikke adkomst til deler av kryp kjelleren. Kryp kjeller er kun vurdert i tilgjengelige deler. Kryp kjeller regnes for å være en risikokonstruksjon som er utsatt for fukt- og råteskader i bunnsvill, trebjelkelaget og andre tilstøtende konstruksjoner, på grunn av fuktighet fra grunnen og kondensering ved temperaturforskjeller. Selv om det ikke er avdekket tegn på skader, betyr ikke dette nødvendigvis at det ikke foreligger skader i eller i forbindelse med kryp kjelleren.

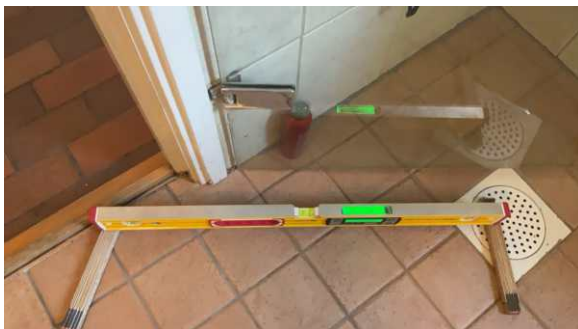
Gulvet er flislagt. Rommet har elektriske varmekabler. Fall mot sluk er målt til 25mm.

Fall mot sluk.

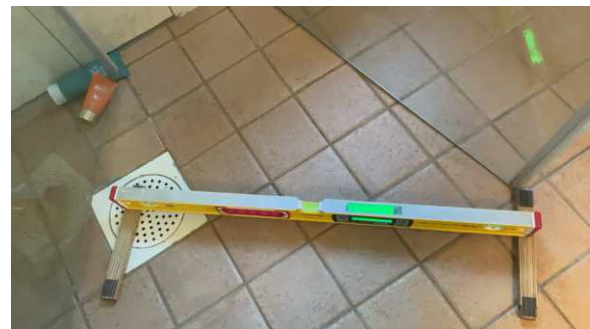
Fall mot sluk.

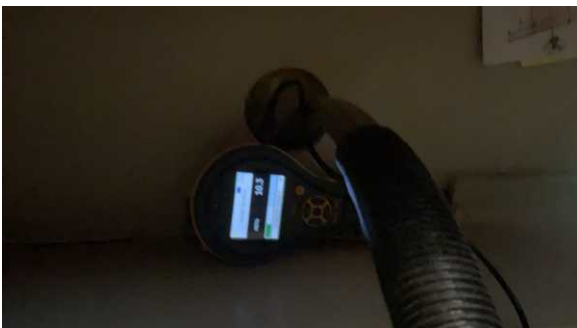
Hulltaking er foretatt uten å påvise unormale forhold. Hulltaking er foretatt ved/i Soverom. Fuktkvotemåling (vekt%) i konstruksjonen ble målt til 10,3. Tørt på målested.

Fuktmåling.

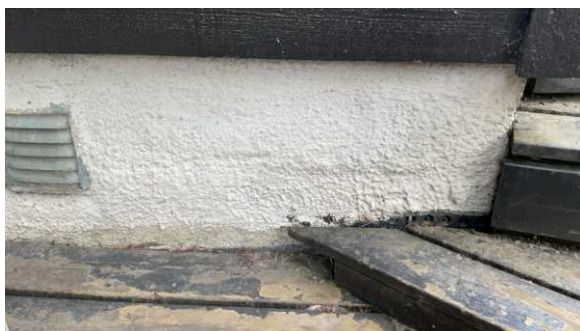
Eldre drenering/fuktsikring som over tid mister noe av sin funksjon fører til en større fuktpåkjenning for kjellere med eventuelle innredede rom og kan føre til fuktskader.

Manglende kantlist.

Kantlist/innpussing i overgang platon/mur bør utføres for å sikre mot unødig vann/fuktpåkjenning mot mur/rom under terreng.

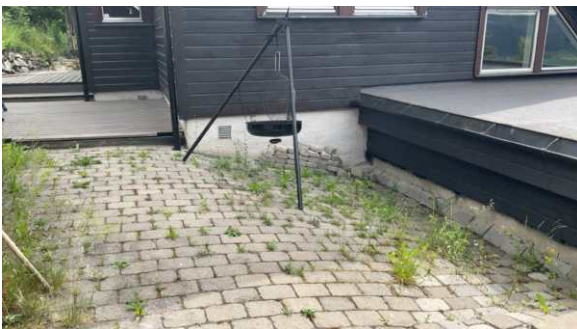
Fall inn mot bygning.

Kostnadsestimat for lokale terrengjusteringer inn mot bolig.
