TEGLVERKSVEIEN 24

EGENERKLÆRINGSSKJEMA

Befaringsdato: 13.04.2026

Rapportdato: 22.04.2026

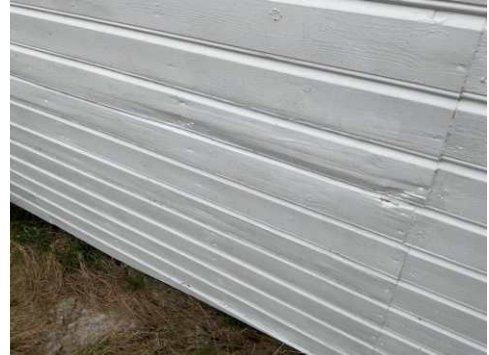
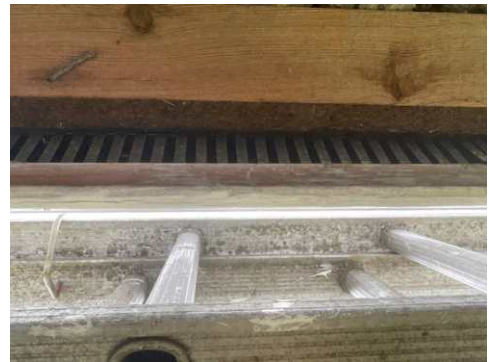
TG 3 Veggkonstruksjon - 1

- Det er påvist råteskader i veggkonstruksjonen.
- Det er ingen eller liten lufting i nedre kant av kledning mot grunnmur.

- Råteskadede konstruksjoner må skiftes ut.
- Det bør foretas tiltak for å bedre lufting av kledningen.

Kostnadsestimat: 200 000 - 500 000

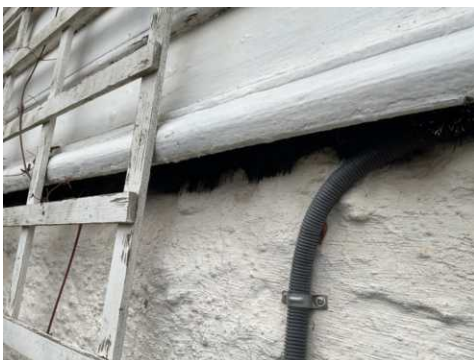
TG 3 Takkonstruksjon/Loft

- Det er påvist fuktskjolder/skader i takkonstruksjonen.
- Hele takkonstruksjonen er gjenbygget. Det er ingen mulighet til vurdering utover alder og observasjoner fra underliggende etg.
- Konstruksjonene har omfattende skjevheter.
- Det er registrert symptom på aktivitet fra skadedyr.

Ved sikting på taket ser man at takkonstruksjonen har nedbøyninger. Dette er ikke uvanlig å se på eldre takkonstruksjoner. Merker etter spon fra skadedyr på loft og i kott.

Gamle takkonstruksjoner har som oftest skjevheter. Dette betyr normalt ikke noe for stabiliteten til takkonstruksjonen. Det at taket har stått siden ca. 1840 tyder på at denne kan stå i mange år frem i tiden uten at man gjør tiltak.

- De påviste skader må utbedres.
- Andre tiltak:

- Det må foretas tiltak for å lukke avviket.

Kostnadsestimat: 100 000 - 200 000

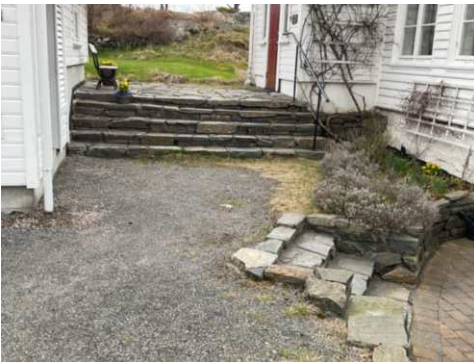
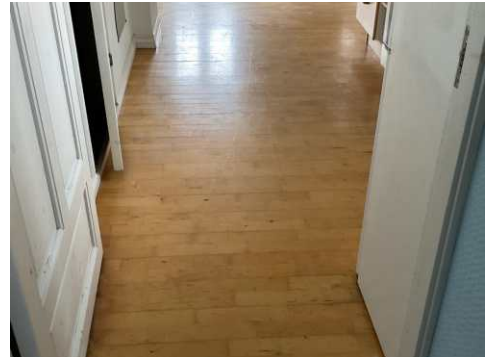
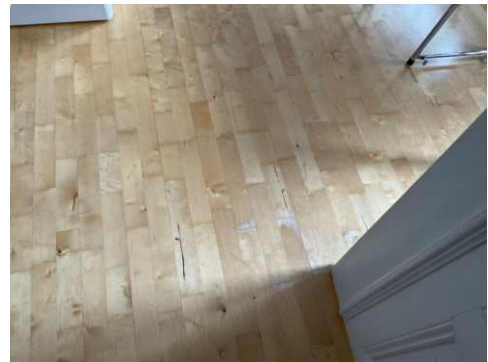
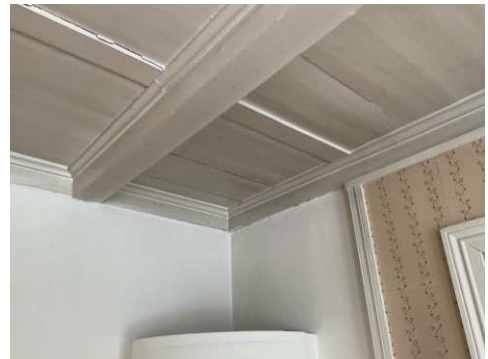
TG 2 Overflater

- Det er påvist skader på overflater.

- Andre tiltak:

Ved oppussing bør de overflater som har skader byttes.

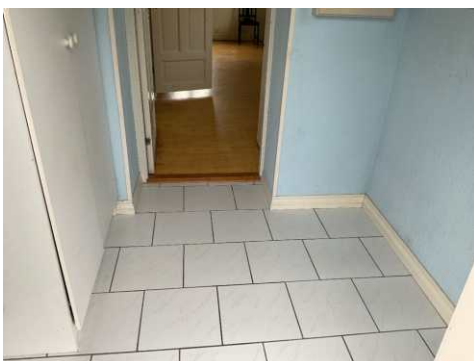
TG 3 Etasjeskille/gulv mot grunn

- Målt høydeforskjell på over 20 mm innenfor en lengde på 2 meter. Tilstandsgrad 3 gis med bakgrunn i standardens krav til godkjente måleavvik.
- Målt høydeforskjell på over 30 mm gjennom hele rommet. Tilstandsgrad 3 gis med bakgrunn i standardens krav til godkjente måleavvik.

- For å få tilstandsgrad 0 eller 1 må høydeforskjeller rettes opp. Det vil imidlertid sjelden være økonomisk rasjonelt som et enkeltstående tiltak i en bolig som dette. Dersom boligen en gang skal renoveres, kan man vurdere slike tiltak.

Kostnadsestimat: 100 000 - 200 000

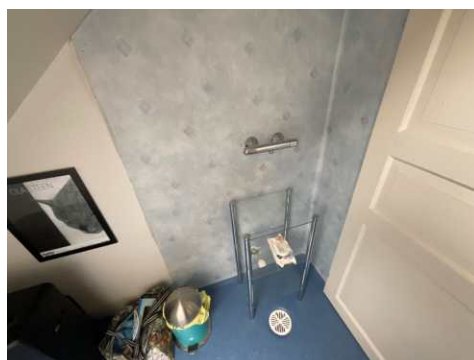
TG 2 Overflater Gulv

- Det er påvist at høydeforskjell fra topp slukrist til gulv/synlig topp membran ved dørterskel er mindre enn 25 mm.
- Det er påvist avvik i fallforhold til sluk i forhold til krav i forskrift på byggetidspunktet.

Vinylbelegg går ned bak klemringen. Ikke målbar fukt rundt sluken. Dusjen er aldri brukt.

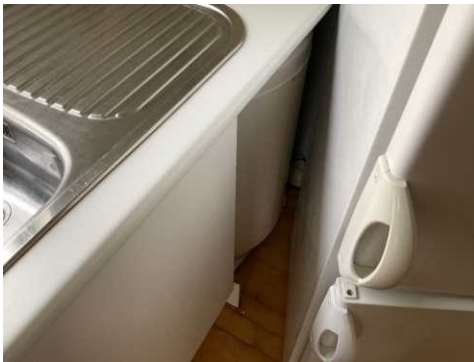
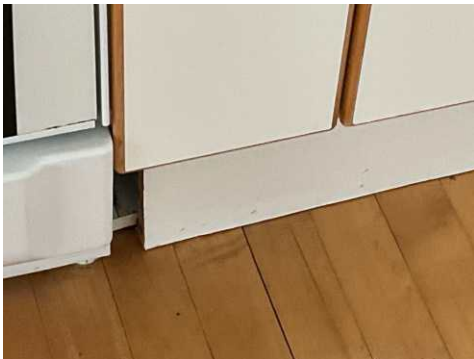
TG 2 Avtrekk

- Det er avvik:

Hull bør tettes.
