HILTONÅSEN 26

Tilstandsrapport

Befaringsdato: 17.10.2025

Rapportdato: 27.10.2025

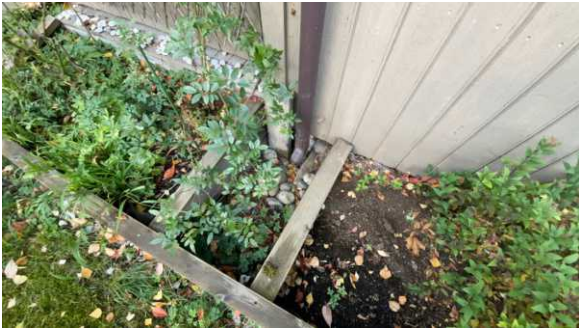
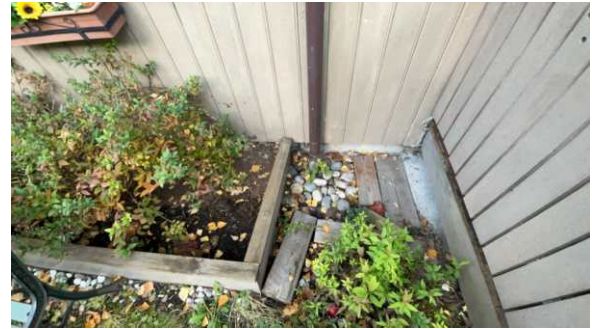
vippeutkast ved husvegg.

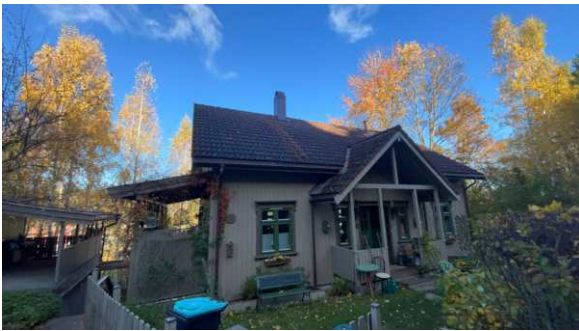
Ved plutselig snøras fra taket er det forhøyet risiko for personskader. Det må monteres snøfangere for å tilfredsstille krav. TG 3 og kostnader er knyttet til dette.

Ingen snøfangere på tak.

Kostnadsestimat: 50 000 - 100 000

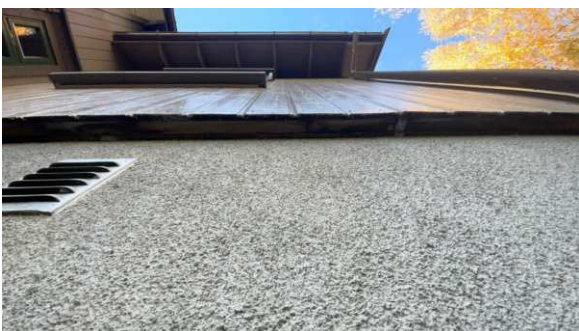
Ved lite lufting av kledningen er det større risiko for kondens og fuktutfordringer i veggkonstruksjoner. Det må forventes hyppigere kontroll og vedlikehold av kledning med lite lufting.

Kledning ikke luftet.

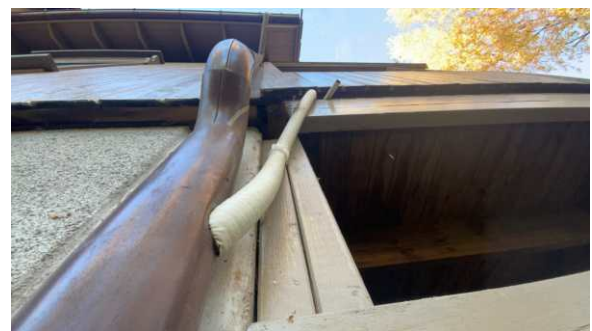
ingen synlig musesperre i hjørnekasser.

Hjørnekasser bør kontrolleres og musesperre monteres dersom det mangler.

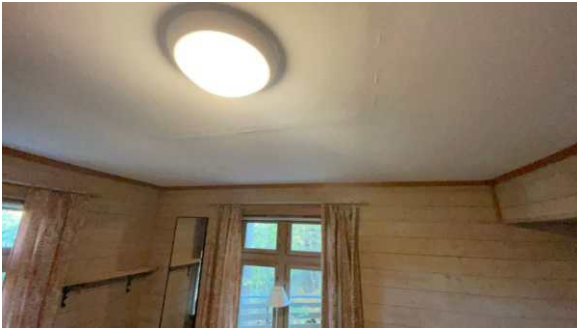
Ufagmessig malerarbeid.

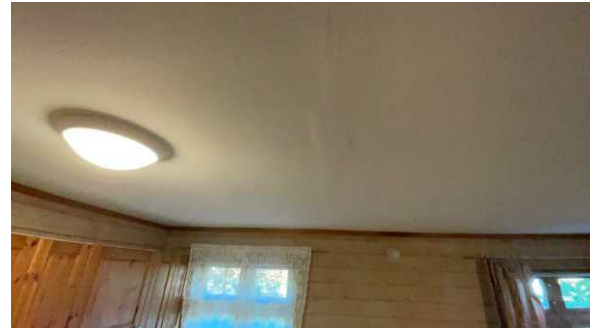
Ufagmessig malerarbeid.

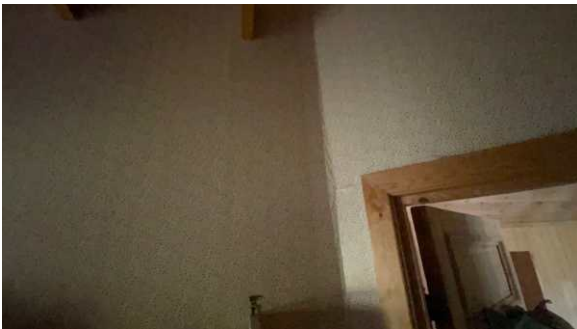
Tapet krøller seg i hjørner.

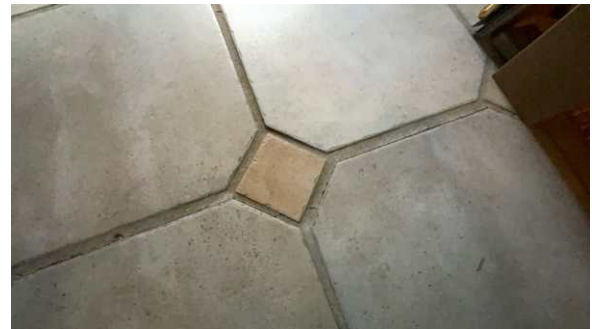
Fliser i hall med trapp har riss i fuger som følge av svakt underlag.

Løse fliser i hall m/trapp

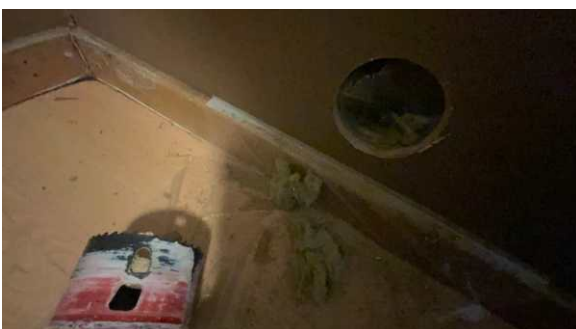
Ved hulltaking er det observert dampsperre på innvendig side, dette avviker fra anbefalt konstruksjonsoppbygging.

Feil plassering av dampsperre (plast på innsiden av grunnmur under bakken) øker risikoen for kondens og fukt inne i konstruksjonen. Konstruksjonen bør holdes under observasjon med tanke på fuktutvikling.

Dampsperre på varmside.

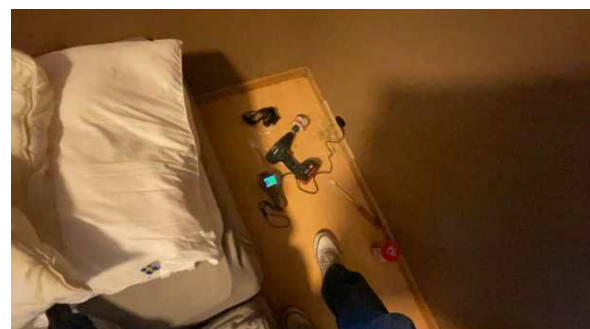
Boligen har flere rom som ligger helt eller delvis under terreng. Veggene er i betongelementer, foret ut med lekter, isolasjon, dampsperre og pane/plater. Det ble foretatt 73 mm hulltaking i vegg mot terreng. Fuktsøk med pigger i bunnsvill viser 13%, dette ansees som tørt.

Fuktsøk med pigger i bunnsvill i hybel.

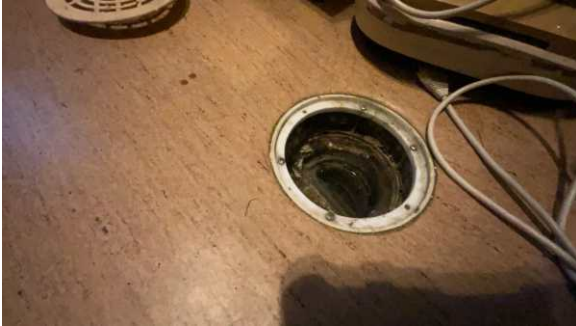
Sluk.

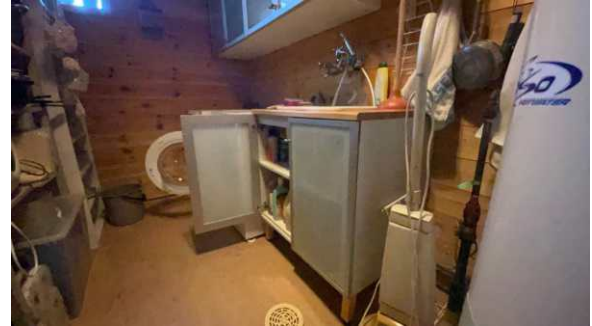
Ingen tettesjikt på vegger i våtesoner.

Ved oppgradering av rommet må tettesjikt etableres i alle våtesoner. Vær klar over at manglende tettesjikt i våtesoner medfører forhøyet risiko for vannlekkasjer/skader.

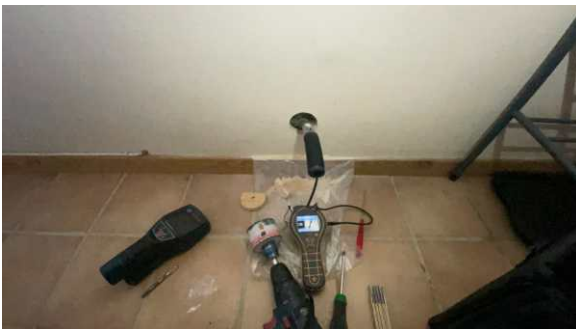
Det er utført fuktmåling (vektprosent) i skjult konstruksjon via hullet og det er registrert under 7%. Registrert fuktnivå anses som normalt/tørt. Målingen er utført i bunnsvill mot vaskerommet fra hybel.

Fuktsøk i bunnsvill mot vaskerommet. Målinger viser under 7%

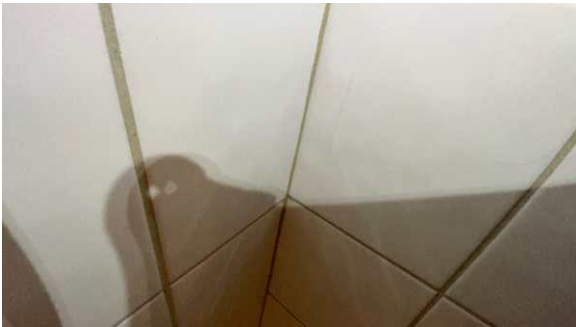
Det er riss i enkelte veggfliser.

Riss er kosmetiske uten behov for tiltak.

Riss i flis.

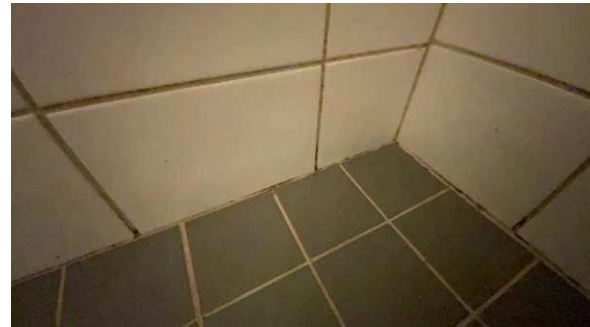
Riss i fliser.

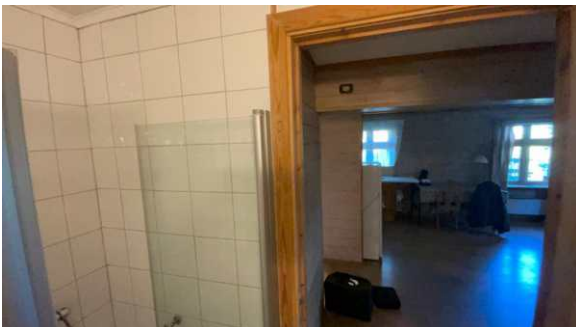
- Det er vindu/dør med ikke fuktbestandige materialer i våtsonen (ved vask, dusj, badekar, osv.), løsningsen eller byggematerialet er uegnet.

- Dersom det ikke gjøres tiltak, kan dette medføre oppfuktning, oppsvelling og forringelse av materialer over tid og fuktskader på tilstøtende konstruksjoner.

Dør i våtsone.

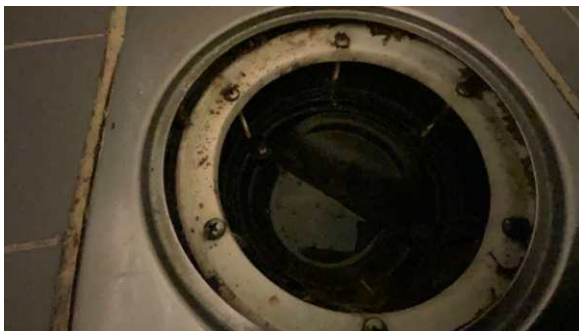
Eier har opplyst at det tidligere har vært vannskade i dusjen og at konstruksjoner i dusjen måtte skiftes. Det foreligger ingen dokumentasjon på hvordan overgang med tettesjikt/fliser/malte flater er løst. Eier opplyser at det ble brukt godkjente våtromsplater (Litex Og tettebånd.)

Sluk, ikke synlig tettesjikt.

Observasjoner på befaringen tilsier at det må forventes at tettesjiktet er mangelfullt og kabinett bør monteres. Vær likevel klar over at selv med kabinett er risikoen for lekkasjer/skader forhøyet.

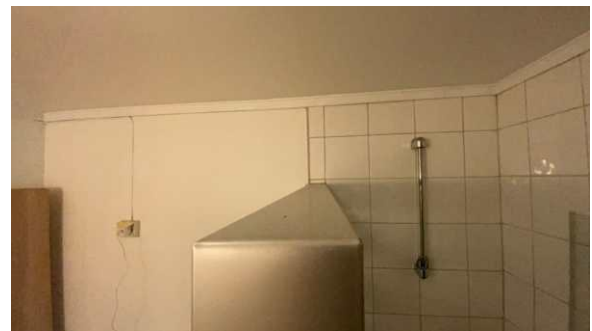
Overgangsløsningen er ukjent.

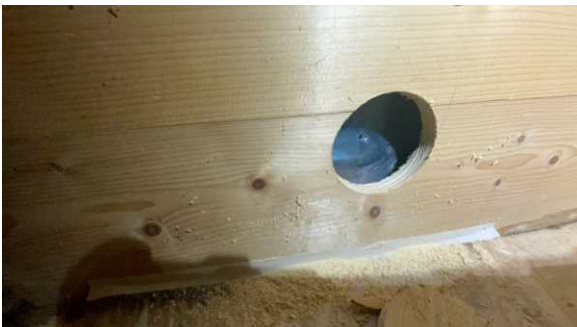
Det er montert dampsperre (plast) i vegg mot våtrom som vanligvis også har dampnett våtromsmembran. Dette skaper et "dobbel dampsperre"-problem som kan fange fuktighet mellom de to sjiktene og føre til fuktskade.

Dampsperre i vegg.

Det anbefales å holde konstruksjonen under observasjon. Ved rehabilitering av våtrommet anbefales det å fjerne dampsperreren før oppbygging av nytt våtrom.

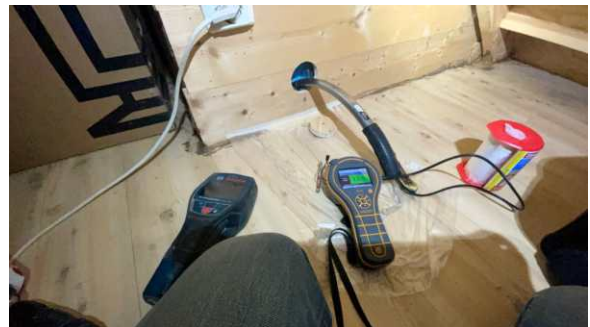
Det er utført fuktmåling (vektprosent) i skjult konstruksjon via hullet og det er registrert under 13,3%. Registrert fuktnivå anses som normalt/tørt. Målingen er utført i bunnsvill mot dusjen fra hobbyrom.

Fuktmåling i bunnsvill mot dusj. Målinger viser 13,3%

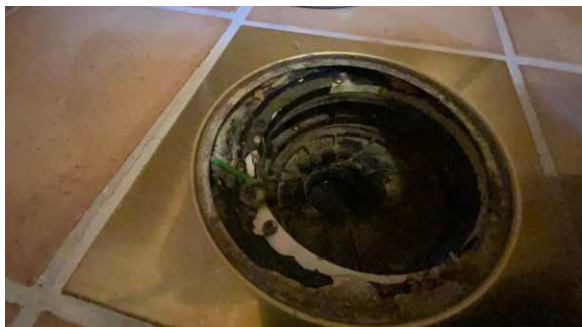
- Det er påvist avvik i fallforhold til sluk i forhold til krav i forskrift på byggetidspunktet.

Sluk

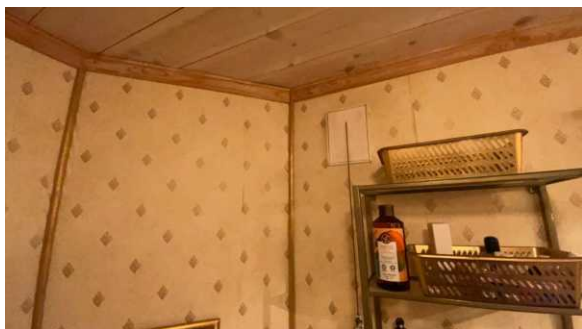
Naturlig ventilasjon

- Elektrisk avtrekksvifte bør monteres for å lukke avviket.
- Det bør etableres tilfredsstillende tilluft til våtrom f.eks. luftespalte ved dør e.l.

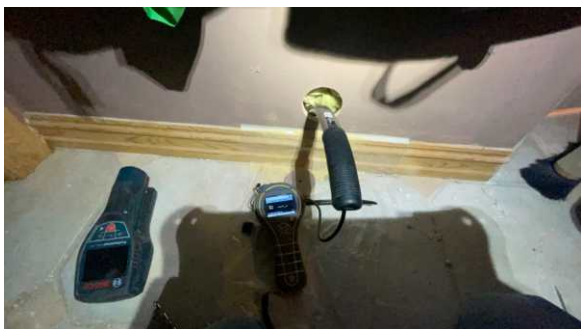
Det er utført fuktmåling (vektprosent) i skjult konstruksjon via hullet og det er registrert under 7%. Registrert fuktnivå anses som normalt/tørt. Målingen er utført i bunnsvill mot dusjen fra gang m/trapp.

Fuktsøk i bunnsvill mot badet fra gangm/trapp.

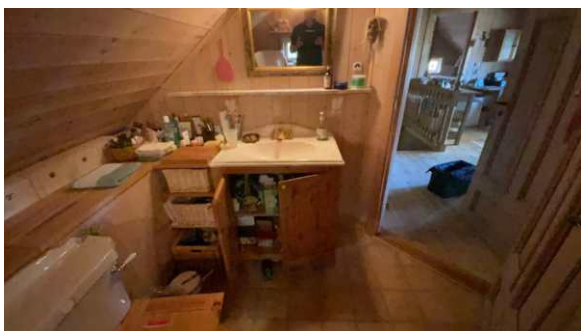
Det er panel i tilknytting til våtsoner ved vasken og ved badekar. Materialer i tilknytting til våtsoner skal utføres med fuktbestandige materialer.

Uegnede materialer i tilknytting til våtzone.

- Uegnete materialer må fuktbeskyttes/utskiftes.

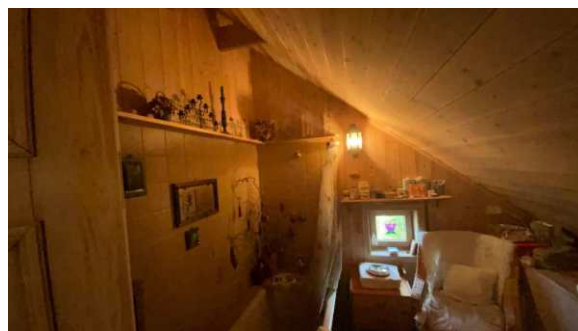
Uegnede materialer i tilknytting til våtzone.

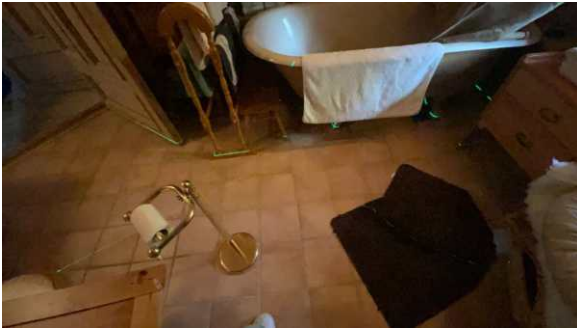
- Det er mulighet for at det kan forekomme vannlekkasje på våtrommet hvor vann ikke vil gå til sluk.
- Det er påvist at høydeforskjell fra topp slukrist til gulv/synlig topp membran ved dørterskel er mindre enn 25 mm.
- Det er påvist avvik i fallforhold til sluk i forhold til krav i forskrift på byggetidspunktet.

Gulv er flatt uten fall mot sluket og det er ingen avgrensing i tettesjikt ved terskel. Ved lekkasjer kan vann renne ut av rommet.

Gulv uten fall, ingen avgrensing ved terskel.

Det bør etableres avgrensing i tettesjikt ved terskel. Vær klar over at selv om dette utføres er det avvik i fallforhold.

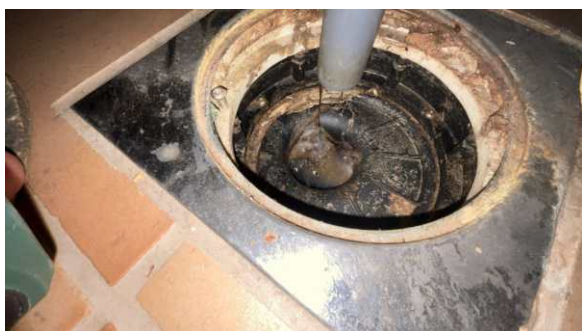
Sluk.

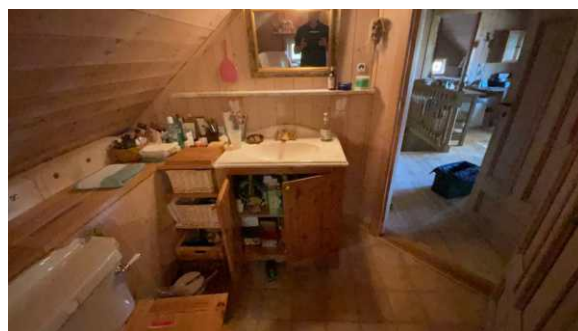
Ikke tettesjikt i våtsone.

Det er krav til tettesjikt i alle badets våtsoner, uten tettesjikt i våtsoner er det forhøyet risiko for lekkasjer/skader. Det bør etableres tettesjikt på alle badets våte soner.

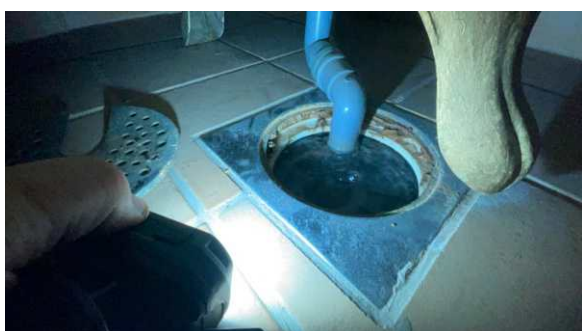
Skrue i sluket er ikke skrudd ordentlig, dette er feilmontering av klemring og øker risiko for lekkasjer.

vann stiger rask i sluk. Skruer ikke skrudd ned.

Ved feilmontering av klemring øker risiko for lekkasjer i sluket. Bør undersøkes nærmere og utbedres.

Sluk/avløpsrør må renses for god utrenning av vann.

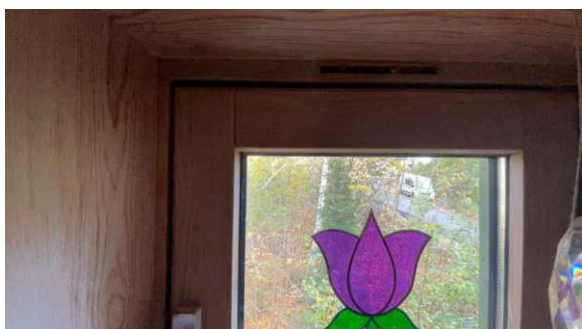
Spalteventil på vindu.

- Elektrisk avtrekksvifte bør monteres for å lukke avviket.
- Det bør etableres tilluft til våtrommet.

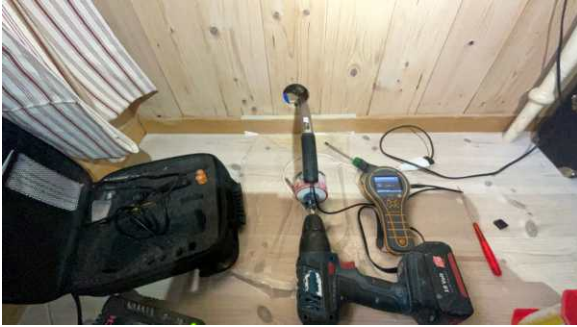
Det er utført fuktmåling (vektprosent) i skjult konstruksjon via hullet og det er registrert under 7%. Registrert fuktnivå anses som normalt/tørt.

Fuktsøk med pigger i bunnsvill mot våtrom. Måling viser under 7%

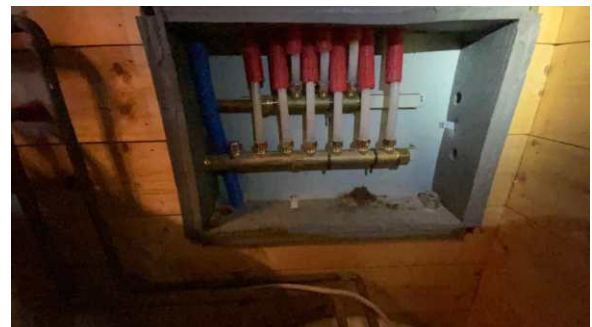
- Mer enn halvparten av forventet brukstid er passert på innvendige vannledninger.
- Det er avvik:
- Det mangler tettemuffer i enden av varerør på rør-i-rør-system.
- Rørkursene på rør-i-rør systemet på vannledninger er ikke merket.

Vannfordeling varmtvann.

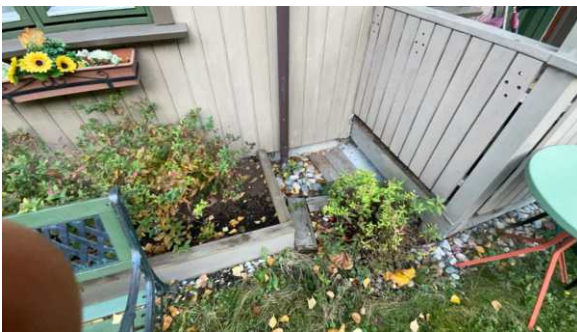
Ingen grunnmursplast.

- Fuktsikring av muren må etableres inkl. klemlist.
- Overvåk tilstanden jevnlig. For å få tilstandsgrad 0 eller 1 må dreneringen skiftes ut, men tidspunktet for når dette er nødvendig er vanskelig å si noe om.

Det bør foretas undersøkelser med hensyn til grunnmursplast og eventuelt tetthetskvalitet på betongelementer. Ved fremtidig redrenering bør grunnmursplast etableres.

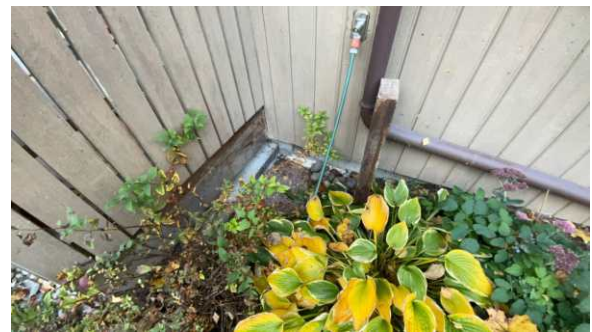
Ingen grunnmursplast.

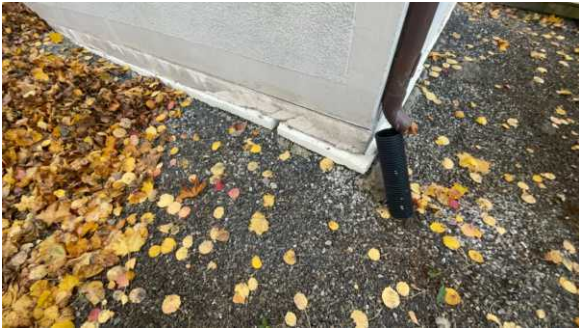
Utildekket plasisolas

Platisolasjon har høy utvikling/gasser ved brann. Isolasjon må beskyttes/tilbakefylles med brannhemmende materialet. Elementer bør fuges på nytt.

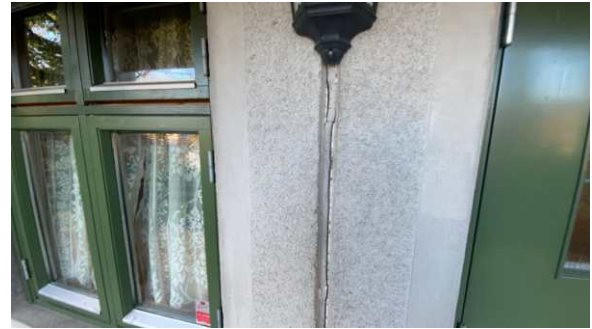
Fuge sprekker opp.

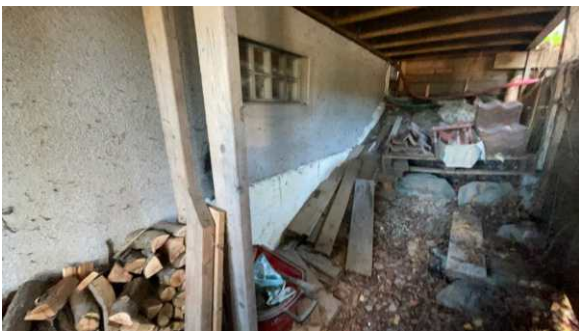
Utildekket plastisolasjon
