Tilstandsrapport

Skibvig ringvei 54 , 4815 SALTRØD

gnr. 44, bnr. 116

Befaringsdato: 09.04.2026

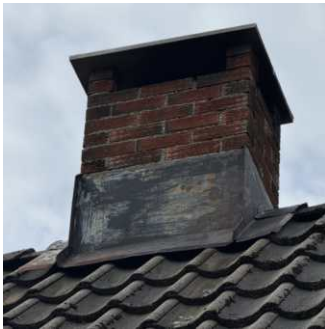
Ikke montert stigtrinn og snøfangere.
Pipebeslag har mangelfull utførelse ved montering.
Alder på renner og beslag.

Mangelfull tilpasning på pipebeslag gir økt risiko for vanninntrengning og snøinndriv i overgangen mellom pipebeslaget og taktekkingen, noe som kan medføre fuktskader i undertaket eller takkonstruksjonen.

Pipebeslag

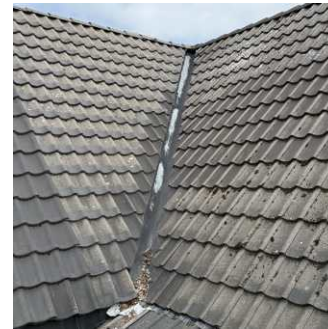
Flassing i overflaten på beslag fører til redusert bestandighet og svekket estetisk kvalitet.

Flassing i gradrenner

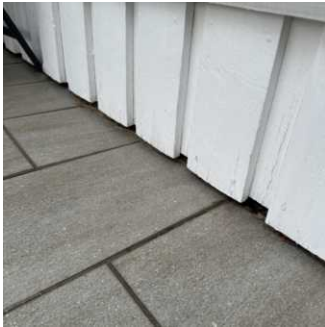
Svekket eller nedbrutt overflatebehandling, liten avstand mellom kledning og terreng og manglende luftespalte bak kledningen medfører redusert beskyttelse og uttørkingsmulighet. Dette øker risikoen for fuktopptak og opphopning av fukt i konstruksjonen. Over tid kan forholdene føre til sprekkdannelser, økt slitasje, råteskader i kledningens nedre del og i underliggende trekonstruksjoner, økt vedlikeholdsbehov, mugg- og soppdannelse og forkortet levetid for kledningen.

Lite avstand fra kledning og ned til plattning.

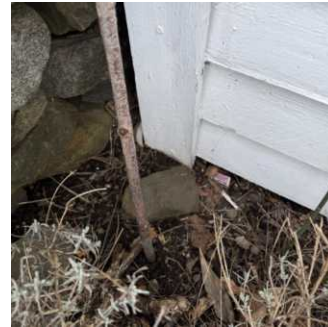
Lite avstand til terreng og råte i hjørnebord.

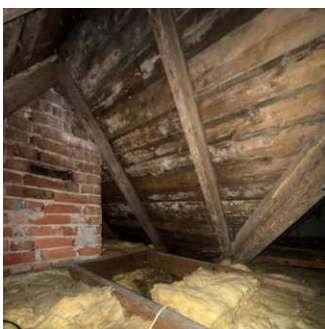
Mangelfull utlufting av øverloft gir økt risiko for oppfukning av loftsrommet som følge av kondens, spesielt i kalde perioder.

Over tid kan dette medføre fuktskader på undertak og trekonstruksjoner og økt risiko for mugg- og soppvekst.

Misfarging i undertak

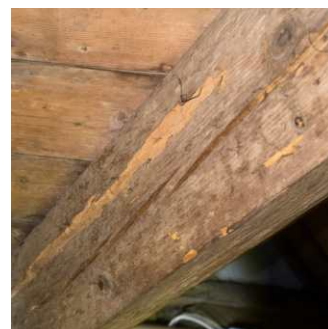
Spor etter husbukk

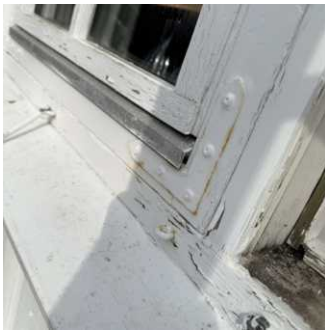
Konsekvens:
Manglende vedlikehold kan redusere vinduenes levetid og funksjon og gi økt risiko for fukt- og råteskader.
Punkterte vinduer har redusert isolasjonsevne, noe som kan føre til økt varmetap og svekket funksjonalitet.
Innvendig kondens kan over tid føre til misfarging, overflatepåvirkning og materialnedbrytning i karm.
Manglende beslag øker risikoen for vanninntrengning i konstruksjonen ved slagregn og avrenning.

Manglende vedlikehold

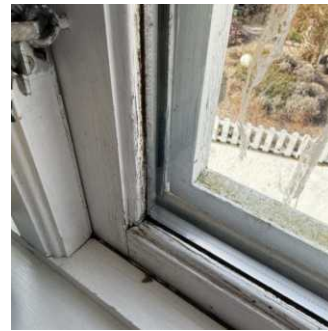
Innvendig kondens merker

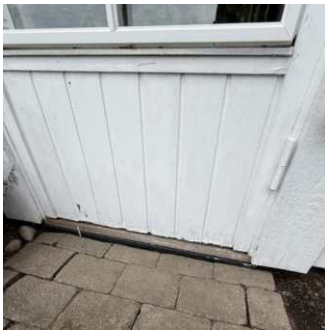
Enkelte dører har behov for vedlikehold mht. maling.
Det er registrert råte i balkongdør i 2 etasje øst.
Ytterdør 1. etasje mangler beslag under døren.
Det er registrert fuktskade i bunn av balkongdør i 1 etasje mot øst.

Årsak:
Manglende vedlikehold og montering av beslag.
Råte og fuktskade er relatert til langvarig fuktbelastning som har ført til nedbrytning av materialet.

Konsekvens:
Manglende vedlikehold, påvist råte og fuktskader fører til redusert materialstyrke og levetid for de aktuelle dørene, og innebærer økt risiko for videre fuktinntrengning og skadeutvikling dersom forholdene ikke utbedres.
Manglende beslag under ytterdør vurderes å kunne medføre ytterligere fuktopptak i dørbblad og karm, noe som kan resultere i behov for reparasjon eller utskifting av berørte bygningsdeler.

Balkongdør 1 etasje

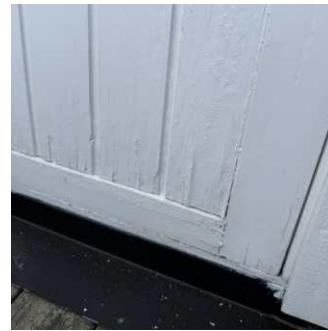
Balkongdør 2 etasje

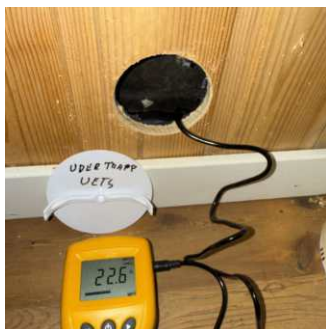
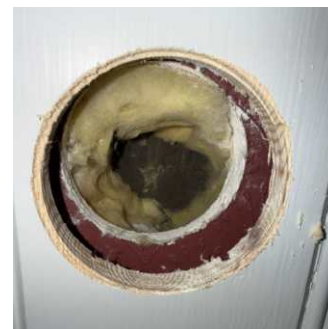
Fukt påvist i uforet yttervegg under trapp i underetasjen og i stue 1. etasje.

Hulltaking i underetasjen er det målt fukt i svill i utforing.

Det var ikke mulig å utføre fuktmåling i svill ved hulltaking i stue, grunnet gulvet er foret opp og medfører for stor avstand ned til svill. Ved hullet er isolasjonen våt inn i mot murvegg og murvegg er synlig fuktig.

Vedvarende forhøyet fuktinnhold i bunnsvill og tilstøtende konstruksjoner gir økt risiko for skader på trevirke, mugg- og soppvekst og forringet innemiljø. Dette kan på sikt påvirke byggets tekniske tilstand og krever oppfølging for å hindre videre skadeutvikling.

Hulltaking

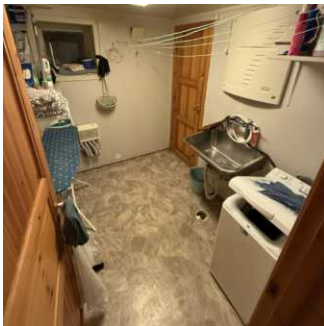
Det er målt forhøyede fuktverdier ved overflatesøk på gulv ved yttervegg og i utforing ved hulltaking.

Fukt i gulv/vegg er relatert til utvendig drenering.

- Manglende oppgradering av våtrommet medfører høy risiko for at konstruksjonene ikke vil tåle vanlig bruk av vann eller lekkasjer. Dette kan føre til fuktskader på tilstøtende konstruksjoner.

Vaskerom

Før oppgradering av vaskerom må fuktproblem i yttervegg utbedres, dette er ikke medberegnet i estimatet.

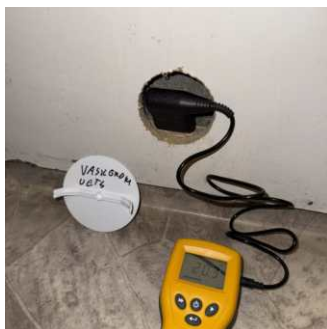
Hulltaking

Det er påvist fukt i utforing ved hulltaking og i gulvet langs yttervegg ved overflatesøk.

Vedvarende fukt i konstruksjoner kan medføre materialnedbrytning, mugg- og soppvekst og forringet innemiljø.

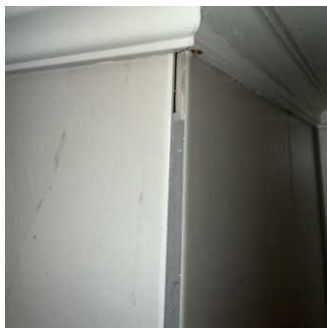
Fuge på ytterhjørne har noen riss og løsnet øverst mot taket.

Estetisk og risiko for videre forringelse.

Fuge løsnet

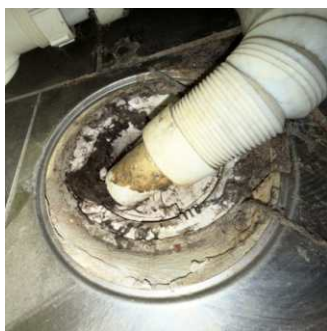
Tettesjiktet vurderes å ha redusert forventet restlevetid, og det er en viss risiko for at funksjonen gradvis svekkes med tiden.

Dette kan medføre økt sårbarhet for fuktpåkjenninger i konstruksjonen, selv om det per i dag ikke foreligger indikasjoner på skader eller funksjonssvikt.

Sluk under dusjkabinett

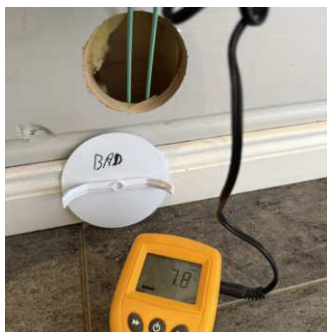
Hulltaking er foretatt i gang uten å påvise unormale forhold.

Undersøkelsen viser følgende oppbygging fra gang: Panel, reisverk, isolasjon og rupanel.

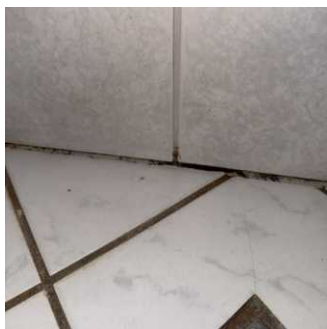
Det er registrert sprekk i én gulvflis i dusjsonen og forekomst av svertesopp i fuger i dusjområdet.

Sprekk i gulvfliser og svertesopp i fuger gir redusert overflatekvalitet.

Sprekk i flis og svertesopp i fug

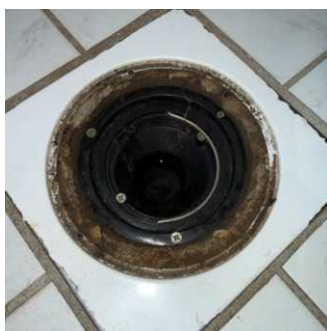
Sluk

Tettesjiktet og sluk vurderes å ha redusert forventet restlevetid, og det er en viss risiko for at funksjonen gradvis svekkes med tiden.
Dette kan medføre økt sårbarhet for fuktpåkjenninger i konstruksjonen, selv om det per i dag ikke foreligger indikasjoner på skader eller funksjonssvikt.

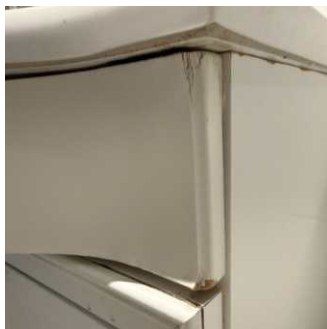
Baderomsinnredningen har noe fuktskader og det er noen riper i vasken.

Slitasje og fuktpåkjenning over tid.

Konsekvens:
Hovedsakelig estetisk.

Fuktskade

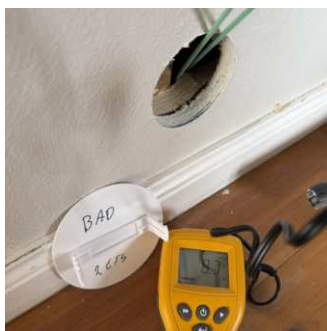
Hulltaking

Hulltakingen er utført i vegg bak dusj i gang.

Undersøkelsen viser følgende oppbygging fra soverom: Gips, bord, reisverk, papp og rupanel.

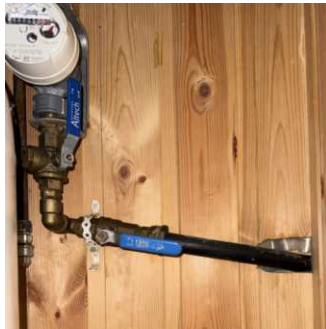
Stoppekran

Økt risiko for lekkasjer og vannskader, samt behov for utskifting eller omfattende vedlikehold innen overskuelig fremtid.
Dette kan medføre kostnader og potensielle følgeskader dersom tiltak ikke iverksettes.
