PRIVATMEGLEREN
MOSS

VARDEKLEIVA 24

Tilstandsrapport

ENEBOLIG

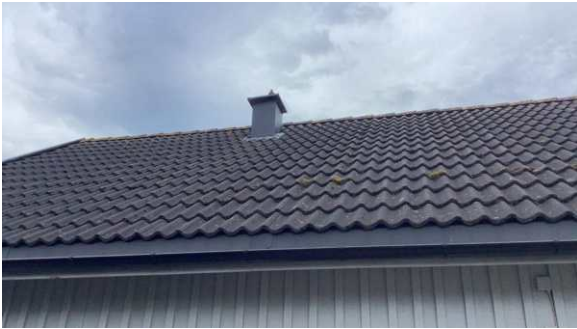
Noe groing på takflatene.

Vaske og rense taket.

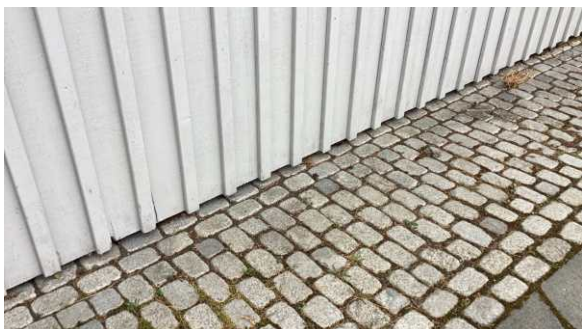
Kledningen går langt ned mot terrenget ved ene langveggen.

- Lokal utbedring bør foretas for å øke avstanden mellom terreng og bordkledning.
- Uten tilstrekkelig lufting bak bordkledningen kan fuktighet som trenger inn bak bordene eller gjennom veggen innenfra ikke tørke opp. Dette skaper ideelle forhold for råtesopp og muggvekst.

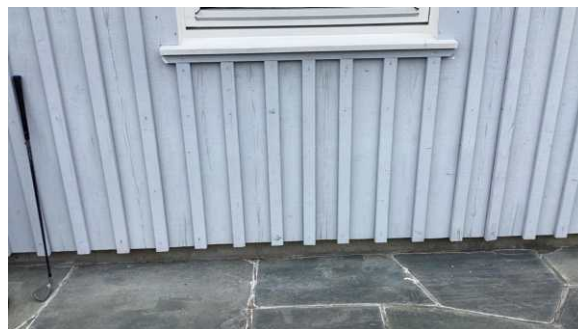
Noe værslitt kledning på sydveggen.

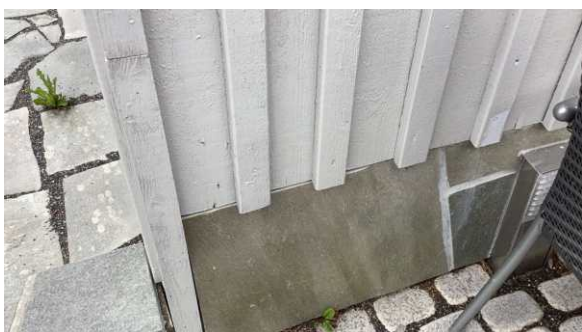
Lite lufting mellom kledning og grunnmur.

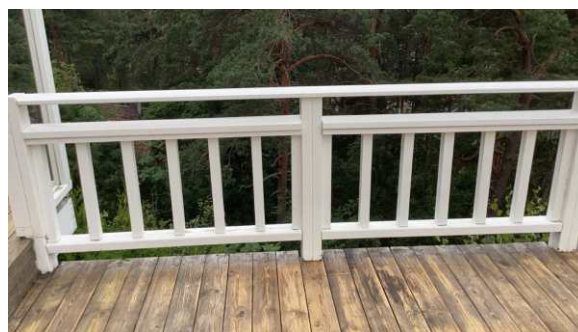
- Åpninger i rekkverk er ikke i henhold til krav i dagens forskrifter.
- Det er påvist fukt-/råteskader i konstruksjonen.
- Rekkverket er for lavt i forhold til dagens krav til rekkverkshøyder.
- Det er værslitt/oppsprukket trevirke/trepaneler.

Store åpninger i rekkverket.

- Lokal utbedring/utsiftning bør utføres.
- Råteskadede konstruksjoner må skiftes ut.

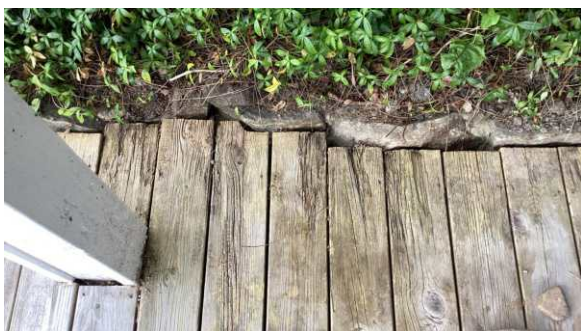
Noe råte i enkelte bord.

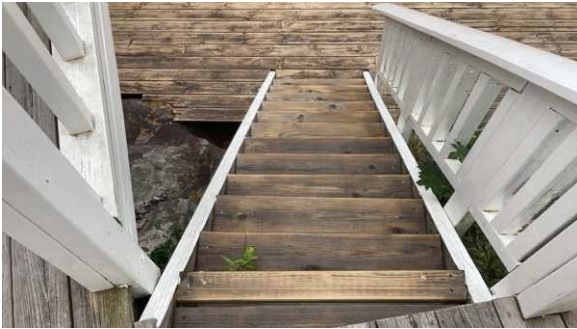
Trapp med kun rekkverk på en side.

- Rekkverk må monteres for å lukke avviket.

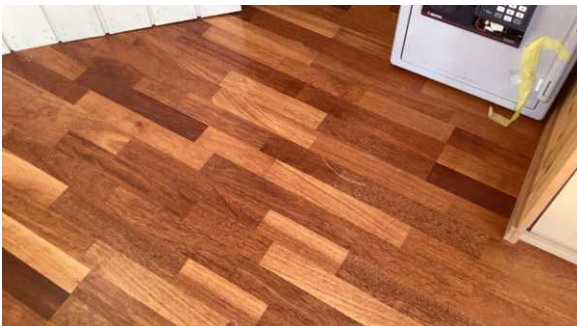
Noe merker i parkettgulvene.

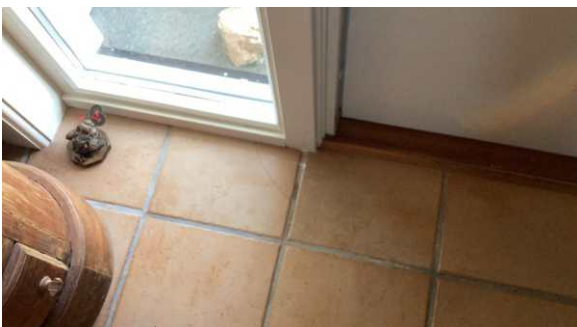
Sprekk i gulvflis i vindfanget i 1 etg.

Sprekk i gulvflis ved inngangsdøren

Det er ikke behov for strakstiltak.

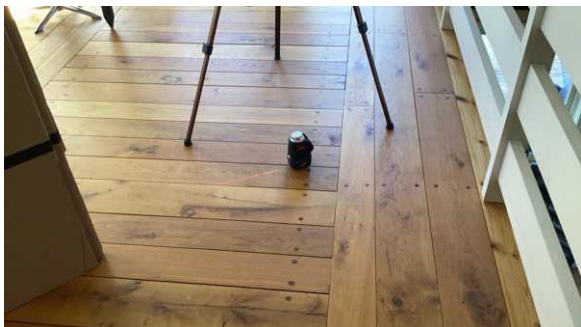
- Det er målt høydeforskjell på mellom 15-30 mm gjennom hele rommet. Tilstandsgrad 2 gis med bakgrunn i standardens krav til godkjente måleavvik.

Opp til ca 25 mm skjevhet i 2 etg.

- For å få tilstandsgrad 0 eller 1 må høydeforskjeller rettes opp. Det vil imidlertid sjelden være økonomisk rasjonelt som et enkeltstående tiltak i en bolig som dette. Dersom boligen en gang skal renoveres, kan man vurdere slike tiltak.

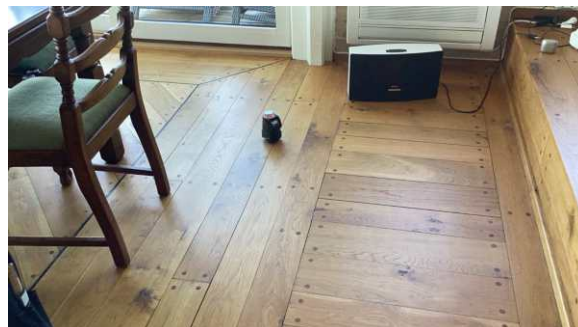
Opp til ca 20 mm skjevhet i 1 etg.

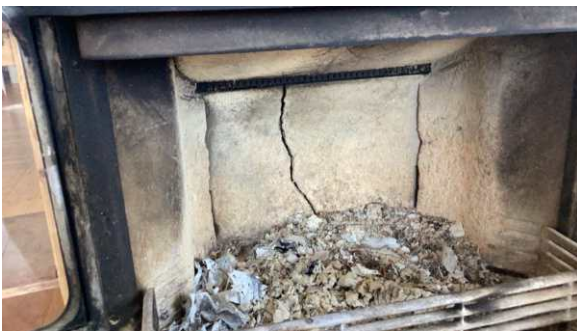
Sprekk i innvendig ildstein i brennkammeret til klebersteinsovnen.

Sprekk i ildsteinen i brennkammeret til klebersteinsovnen.

Vurdere å skifte ut ildsteinen.

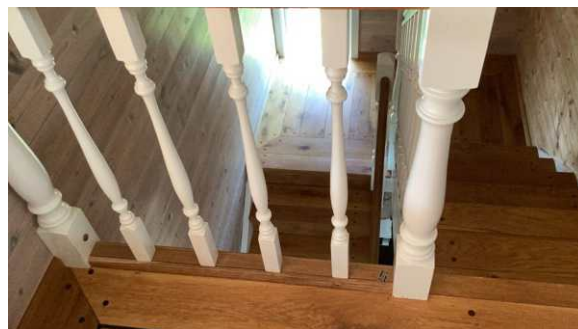
Store mellomrom i spilene på rekkverket.

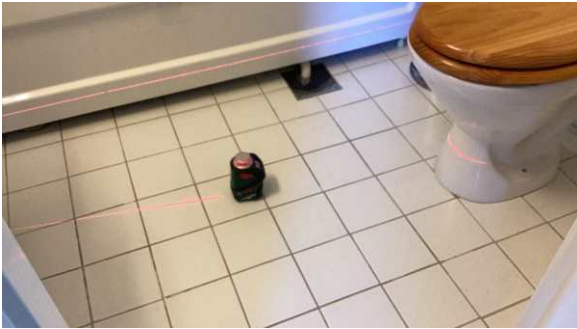
Svakt fall på gulvet, kun 5 mm.
Sprekkdannelser i flisefugene på veggen.

Svakt fall på gulvet.

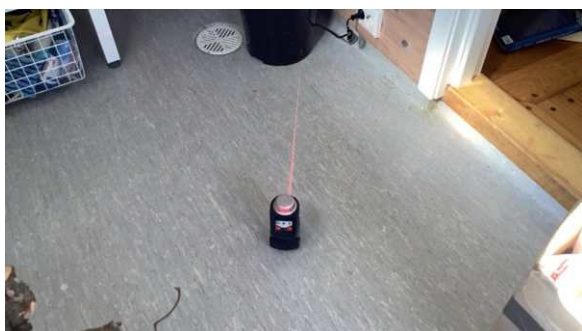
Feil fall på gulvet.

Oppgradering av våtrommet må påregnes.
Det må etableres riktig fall på gulvet og membran i våtsonene på veggen.

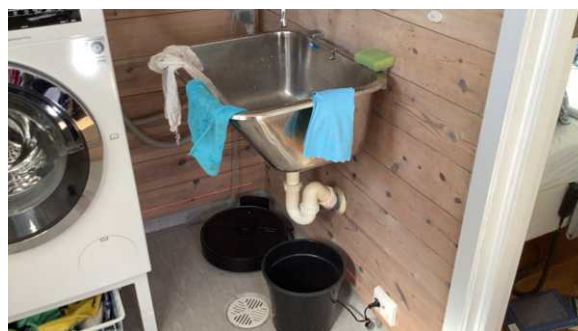
Ikke membran på veggen ved vasken, kun trepanel.

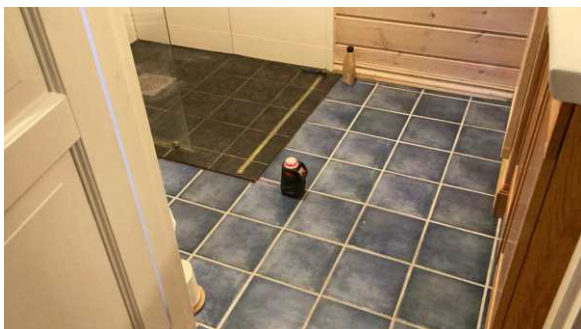
Feil fall på gulvet.-

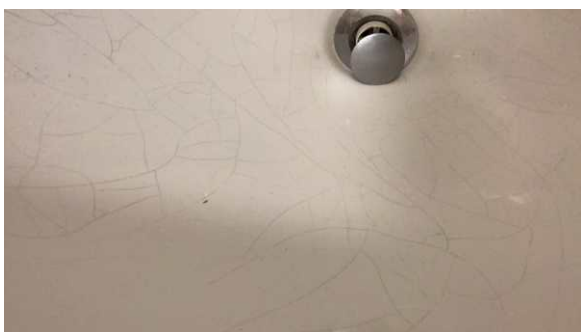
Sprekkdannelse/krakelering i vasken.

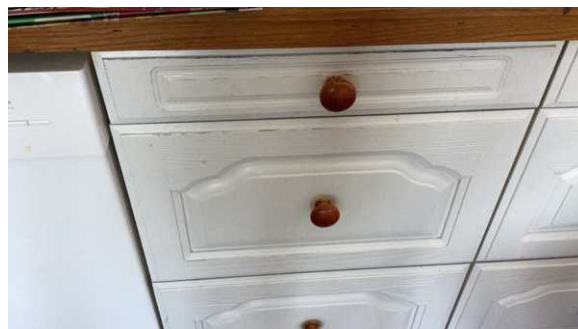
Litt slitasje på innredningen.

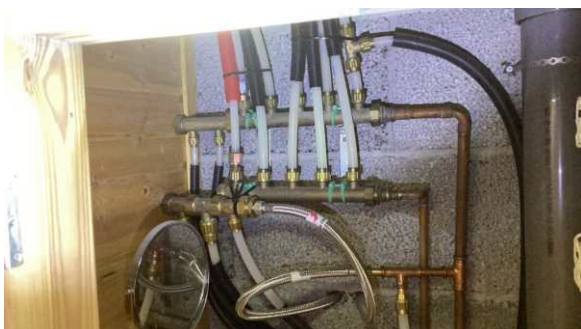
- Det er avvik:
- Det mangler tettemuffer i enden av varerør på rør-i-rør-system.

Ikke rørskap til rør i rørsystemet.

- Det må monteres tettemuffer i enden av varerørene.

Anbefaler rørskap til røri rørsystemet.

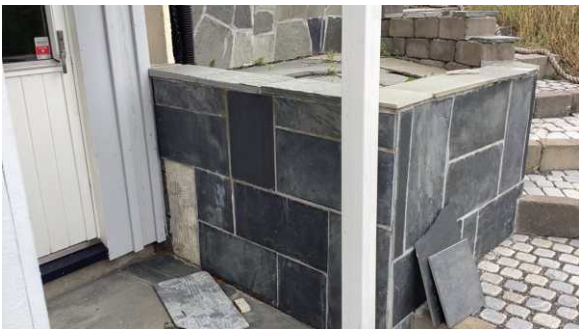
Ikke rekkverk på støttemuren.

- Rekkverk/annen sikring på forstøtningsmur må settes opp/utbedres.
