SOLLIVEGEN 86

Tilstandsrapport

Sollivegen 86 , 6414 MOLDE

Befaringsdato: 25.07.2025

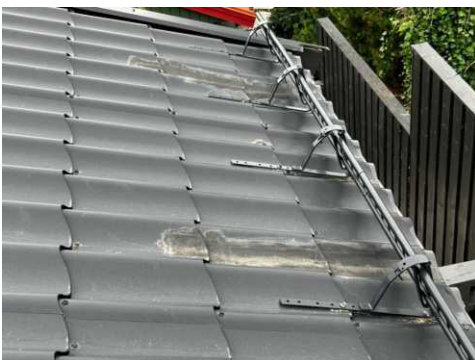
Boligen har stål/aluminiumsplater som taktekking fra 2003 ifølge selgere. Besiktet fra taket.

Symptomer på slitasje og elde er registrert, selv om det ikke ble observert tegn på lekkasjer eller skader.

Gammel skade på taktekking mot nordvest etter at snøfangere løsnet, reparert med glassfiber. Fagmessig utført.

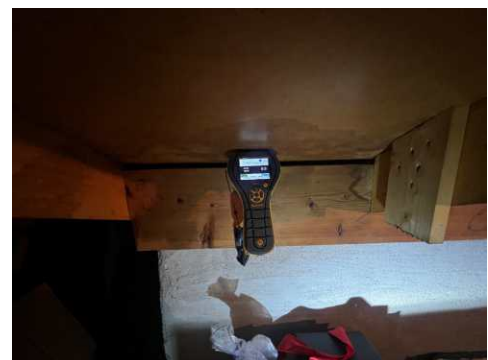
Boligen har saltak og takkonstruksjon er oppført med W-takstoler i tre. Lufting fra rafter. Undertak av sutakplater, trolig fra byggeår. I deler av loftet er det lagt gulv. Tilkost til kaldloft via loftslykke med nedfellbar stige. Ingen fukt eller lekkasjer registrert i kaldloftet, godt klima og lufting i konstruksjonen.

Fukt måling, tørt.

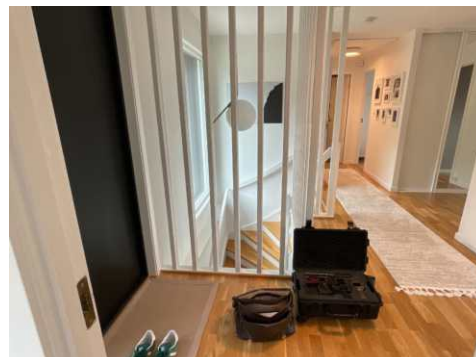
Fare for at barn kan falle ned i trappen mellom spilevegg.

Gjøre åpninger i spileveggen til 100 mm eller mindre anbefales for og forhindre fallulykker.

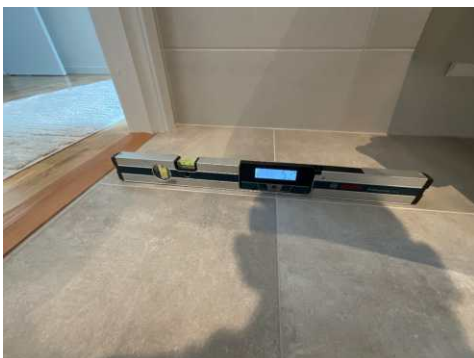
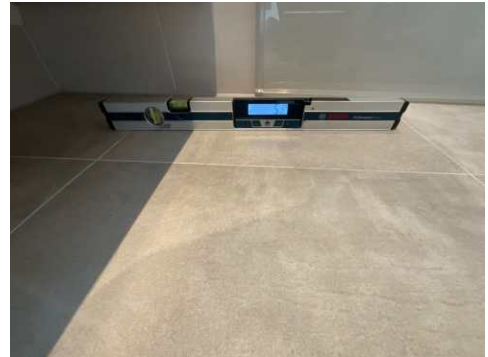
Når det ikke er tilfredsstillende fall til sluk kan vannet renne vekk fra sluket som kan føre til skader.

Gulvet har ikke 1:100 fall på hele gulvflaten, tettesjiktet er ikke ført 15mm opp over ferdig flislagt gulvflate ved terskel. Dette er et avvik i forhold til forskriftskrav. Gulvet har fall mot sluk, og vil trolig fungere etter hensikt.

Ca 5 mm fall per meter på gulvet utenfor dusjsone, kravet er minimum fall på 10 mm siden det ikke er membran oppkant ved dørterskel på minimum 15 mm.

Til tross for avviket i fall på gulvet utenfor dusjsone, vil gulvet fortsatt kunne lede vann mot sluket, men med redusert effektivitet. Det anbefales å foreta tiltak som sikrer at lekkasje og bruksvann ledes til sluk, og ikke ut i tilstøtende rom ved eventuell lekkasje, det enkleste tiltaket vil være å øke høydeforskjell/tettesjikt ved dørterskel til minimum 15 mm.

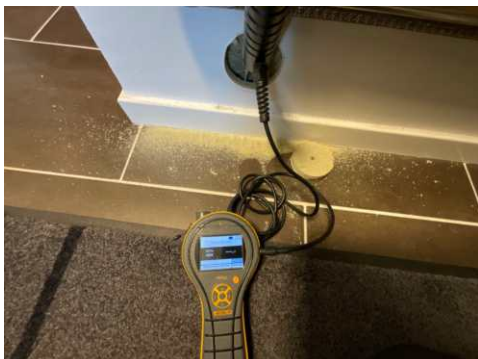
Hulltaking er foretatt fra tilstøtende rom uten å påvise unormale forhold i våtsone. Våtrommet er også fuktkontrollert med egnet fuktmåleverktøy og det er ikke påvist unormale forhold ved fuktsøk i relevante våtsoner i gulv og vegger.

Hulltaking og fuktmåling, ingen fukt eller andre avvik registrert i borehull. Hull blir blendet forsvarlig.

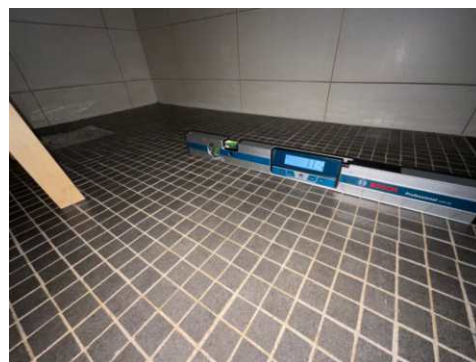
Flislagt gulv med gulvvarme. Det er målt ca 25 mm fall/høydeforskjell målt fra gulv terskel ved dør til topp slukrist. Varierende fall på gulvet utenfor dusjsone, stedvis flatt. Det er ikke tett membran oppkant ved dørterskel. Det er noe mindre avvik på lokalfall rundt sluken i dusjnische.

- Det er påvist at noen fliser har bom (hulrom under).
- Det er påvist avvik i fallforhold til sluk i forhold til krav i forskrift på byggetidspunktet.

Gulvet har ikke 1:100 fall på hele gulvflaten, tettesjiktet er ikke ført 15mm opp over ferdig flislagt gulvflate ved terskel. Dette er et avvik i forhold til dagens forskriftskrav. Gulvet har fall mot sluk, og vil trolig fungere etter hensikt.

Det er påvist mindre avvik på lokalfall rundt sluk. Minimumskrav til lokalfall rundt sluk er 16 mm 80 cm ut fra sluk eller fall på hele gulvet med fallforhold på minimum 1:100. På det minste er det målt ca 10 mm fall 80 cm ut i fra senter sluk, eller dusjens nedslagsfelt.

- Et bad med manglende/reduert fall til sluk blir mindre funksjonelt og sikkert for brukeren. Dette kan medføre stående vann på gulvet, vann som ikke ledes effektivt til sluket, økt risiko for at vann renner ut av rommet og redusert sklisikkerhet på gulvet.
- Selv om bom eller hullyd ikke alltid er et umiddelbart problem, bør det overvåkes nøye før eventuell utvikling i sprekker i flisfuger e.l. oppstår. Dette må en foreta tiltak for, for å begrense utviklingen.

11 mm fall per meter i fra dusjens nedslagsfelt, kravet er minimum 16 mm 80 cm ut fra nedslagsfeltet til dusjhode. 11 mm per meter tilsvarer ca 9 mm fall 80 cm ut i fra nedslagsfeltet, kravet er minimum 16 mm. Avvik på rundt 7 mm ift forskriftskrav.

Regime fliser med bom anbefales.

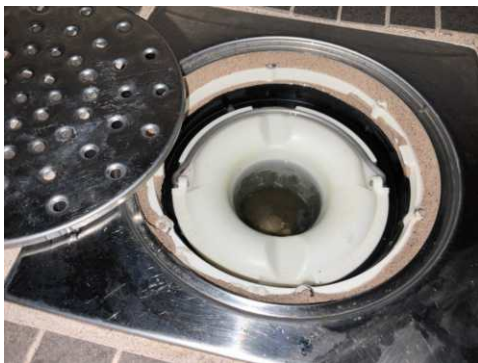
Tettesjiktet rundt sluket (klemring) er ikke synlig, kan være membranen er klemt lenger inn i sluken og dermed ikke synlig uten destruktive inngrep. Ytterligere undersøkelser anbefales. Det er målt forhøyet fuktverdier i badet, tiltak er trolig ikke nødvendig.

Membran er en skjult konstruksjon og kan ikke inspiseres. Forventet levetid for smøremembran er satt til ca 20 - 30 år men kan vare noe lengre og enkelte tilfeller forkortet levetid. Når membran har nådd forventet levetid er faren for at membran sprekker opp og blir porøs og dermed øker faren for fukt i konstruksjoner.

Sluk.

- Det er viktig å merke seg at levetiden til en membran varierer basert på kvalitet, installasjon og bruk. Eldre membraner kan bli sprø og sprekke opp, noe som fører til at de mister sin vanntettende funksjon. Dette kan resultere i vannlekkasjer gjennom vegger og gulv og fuktskader.

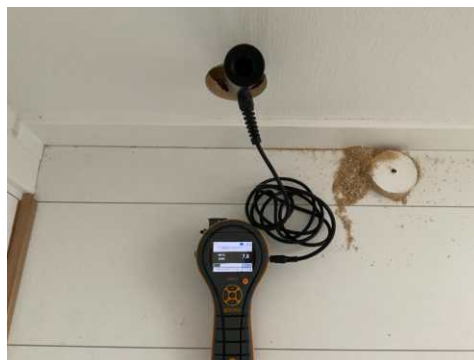
Hulltaking er foretatt fra tilstøtende rom uten å påvise unormale forhold i våtsone. Våtrommet er også fuktkontrollert med egnet fuktmåleverktøy og det er ikke påvist unormale forhold ved fuktsøk i relevante våtsoner i gulv og vegger.

Hulltaking og fuktmåling, ingen fukt eller andre avvik registrert i borehull. Hull blir blendet forsvarlig.

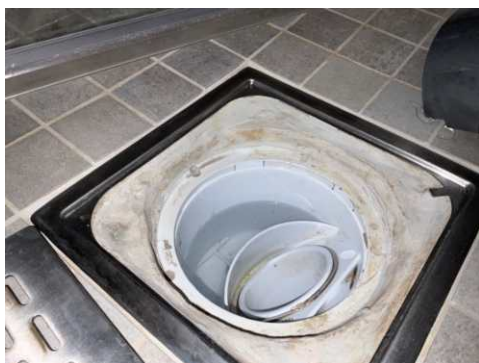
Det er plastsluk og smøremembran med dokumentert utførelse i form av faktura. Det er smurt flislim rundt kant over sluk, membran er dermed ikke synlig i sluk, det er ikke avklart om membran er klemt under klemring.

Sluk.

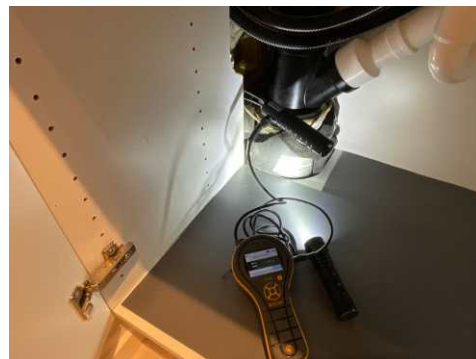
Hulltaking er ikke nødvendig, det er åpning i veggen mellom kjøkken og bad mot dusj. Ingen fukt registrert i veggen. Våtrommet er også fuktkontrollert med egnet fuktmåleverktøy og det er ikke påvist unormale forhold ved fuktsøk i relevante våtsoner i gulv og vegger.

Hulltaking er ikke nødvendig, det er åpning i veggen mellom kjøkken og bad mot dusj.

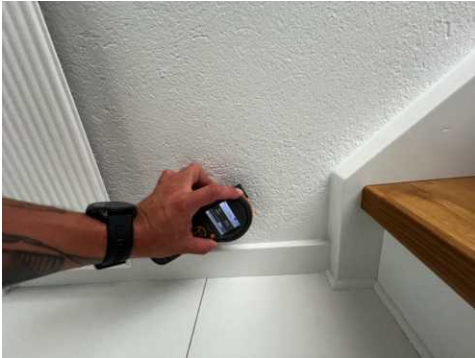
Ingen tegn til fuktproblematikk i underetasje/kjeller.

Fuktsøk.
