**KONVALLVEGEN 102**

# Tilstandsrapport

Enebolig

Konvallvegen 102 , 4706 VENNESLA

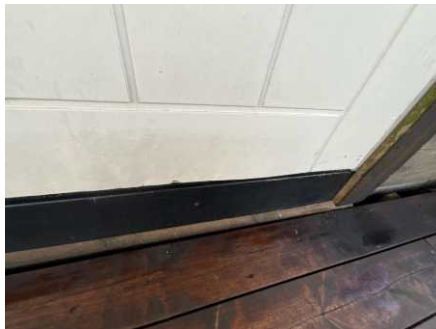
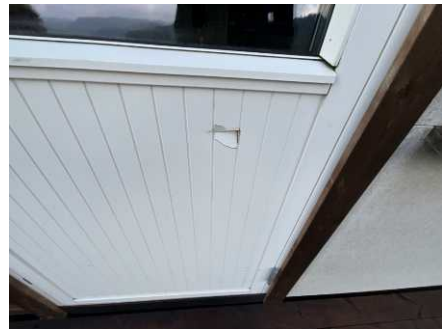
## TG 2 Balkonger, terrasser og rom under balkonger

Veranda i første etasje har registrerte skjevheter, og det anbefales lokal utbedring/oppretting samt tilsyn av fundamentene for å sikre stabilitet og videre trygg bruk.

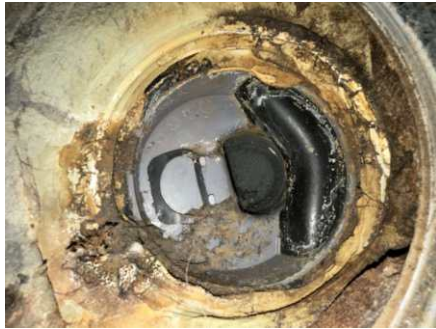
### **TG 2** Sanitærutstyr og innredning

- Det er ikke påvist tilfredsstillende løsning for å synliggjøre lekkasje fra innebygget sisterner.

- Ved implementering av innebygget sisterner var det ikke krav om lekkasjesikring, konstruksjonen bør jevnlig observeres.

Vegghengt toalett er montert uten synlig løsning for drenering eller varsling av eventuelt lekkasjevann fra sisternen. Krav til slik løsning kom først med byggtteknisk forskrift (TEK17) fra 1. juli 2017, og eldre installasjoner har derfor ofte ikke dette. Det innebærer en risiko for skjulte lekkasjer som over tid kan gi fuktskader i vegg og gulvkonstruksjon. Det anbefales jevnlig tilsyn og vurdering av oppgradering med lekkasjesikring.

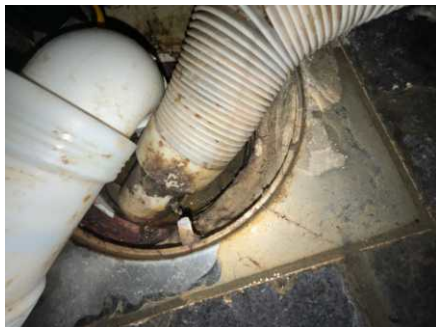
### TG 2 Sanitærutstyr og innredning

Det ble registrert noe synlig vann under vaskemaskinen på befaringsdagen, antatt å stamme fra tilkobling eller avløp. Det anbefales snarlig kontroll og utbedring av tilkoblinger for å redusere risikoen for fuktskader.

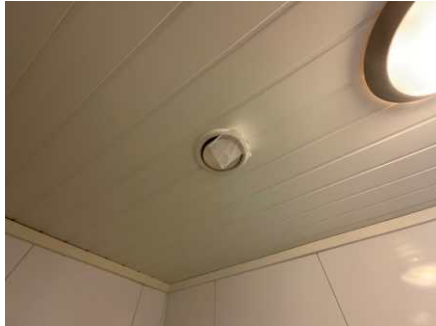
### TG 0 Tilliggende konstruksjoner våtrom

Hulltaking er foretatt, uten å påvise unormale forhold.  
Hulltaking utført på tilstøtende vegg i kjøkken bak vannskap , med fuktverdi på under 6% inne i konstruksjonen.  
Hulltaking er ingen garanti for at det ikke er fukt eller svikt i konstruksjoner, men en indikasjon på at det fremstår normalt i området der hulltaking er utført.

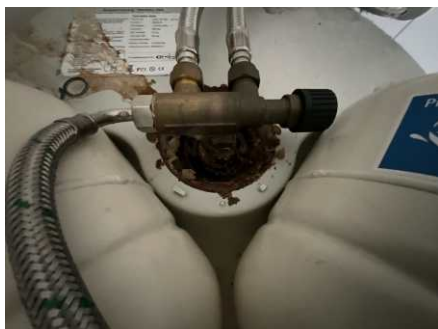
Lekkasje rundt kobling.
