BUKKSTEINSDALEN 1

# Tilstandsrapport

📍 Bukksteinsdalen 1 , 4628 KRISTIANSAND S

# gnr. 14, bnr. 48

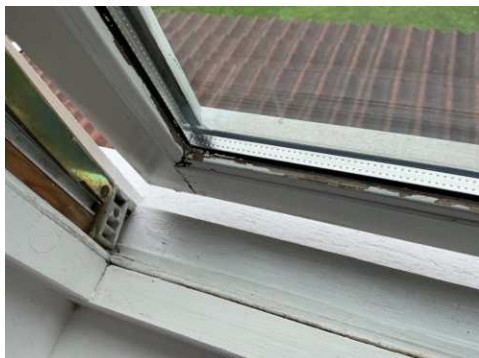
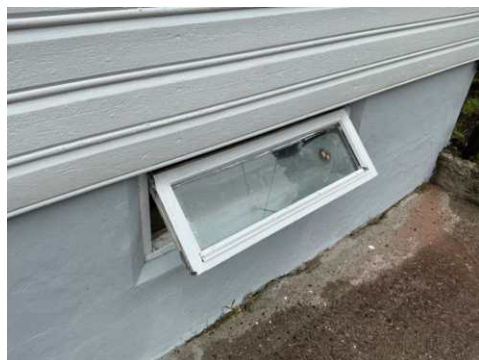
Punktert.

- Tiltak:

Fungerer utfra dagens bruk.

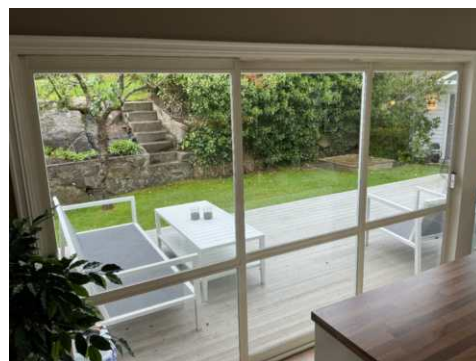
Enkle glass kjøkkendør.

Oppsyn. Vurdere økning av kvalitet/isolasjonsevne på skyvedør kjøkken.

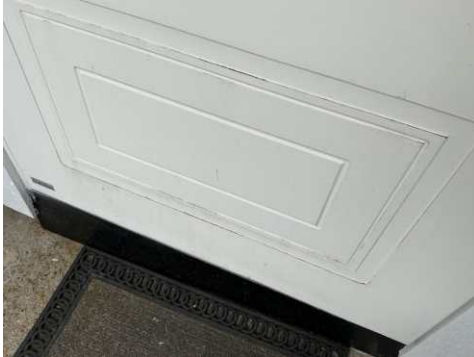
Noe vær og aldersslitasje inngangsdør.

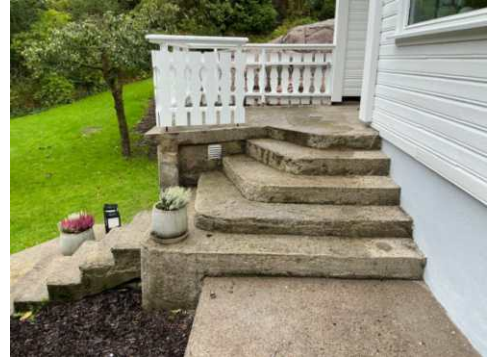
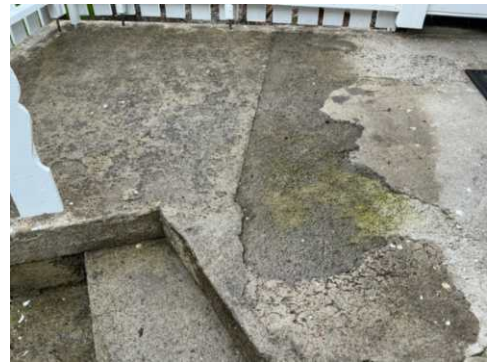
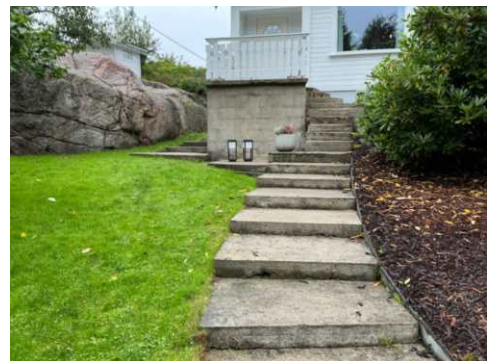
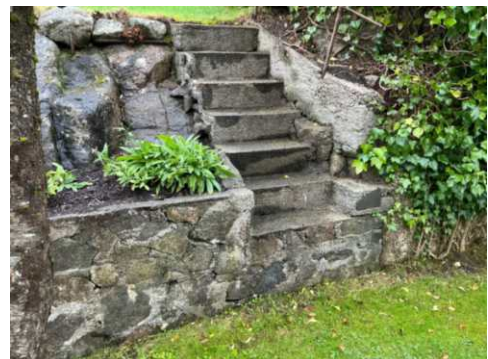
Murtrapp/betongtrapp.

Håndløpere anbefales.

Kostnadsestimat: 10 000 - 50 000

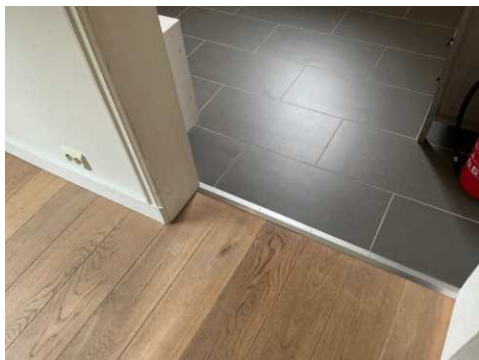
Mindre hulrom under enkelt flis like ved overgang stue. Hulrom vil si at det har sluppet litt i flis lim eller ikke limdekning over hele flis.

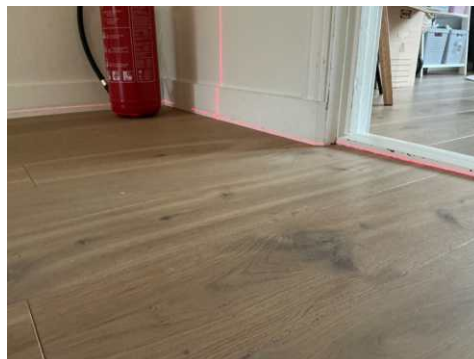
- Det er målt høydeforskjell på mellom 15-30 mm gjennom hele rommet. Tilstandsgrad 2 gis med bakgrunn i standardens krav til godkjente måleavvik.
- Målt høydeforskjell på mellom 10 - 20 mm innenfor en lengde på 2 meter. Tilstandsgrad 2 gis med bakgrunn i standardens krav til godkjente måleavvik.

Det er utført stikk kontroll av nivåforskjeller spredte steder i boligen, fortrinnsvis i store rom. Noe avvik observert. Stedvis knirk kan forekomme.

- For å få tilstandsgrad 0 eller 1 må høydeforskjeller rettes opp. Det vil imidlertid sjelden være økonomisk rasjonelt som et enkeltstående tiltak i en bolig som dette. Dersom boligen en gang skal renoveres, kan man vurdere slike tiltak.

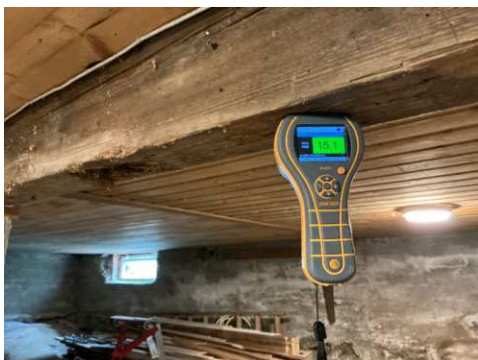
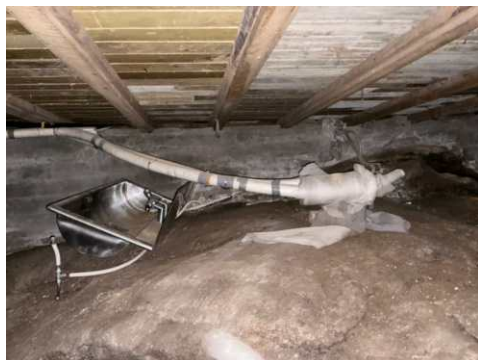
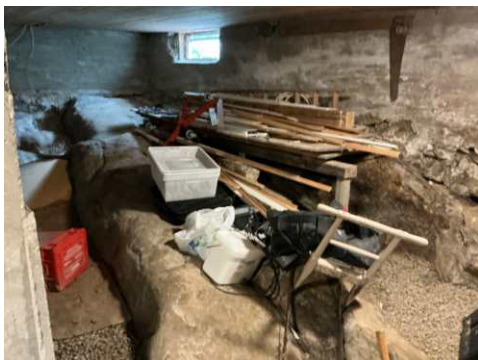
Det gis en tg2 utfra en risiko som finnes ved å ha krypkjellere. Det er ikke avdekket åpenbare avvik, men det er stedvis liten tilgang så kun utført en enkel observasjon. Videre ble det foretatt fuktmåling i treverk, normalt.

Det anbefales å ha plast/fuktsperre på grunnen i krypkjeller for å unngå/ redusere fordampning av fukt fra grunnen.

Plast på grunnen anbefales. Jevnlig godt oppsyn, vedlikehold kan ikke utelukkes.

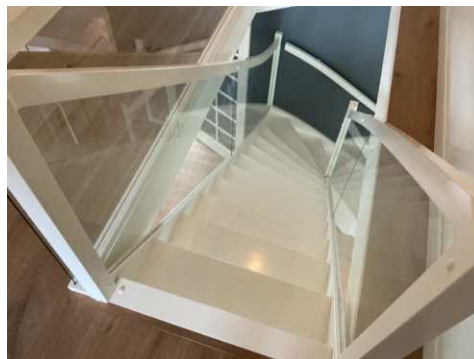
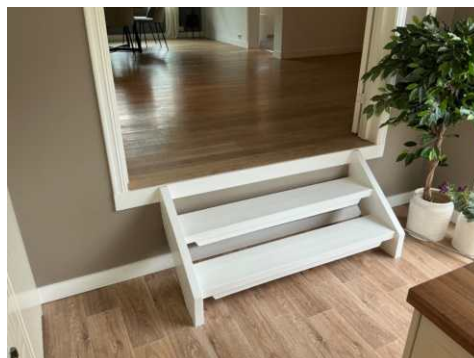
Nyere tretrapp 2020. Håndløper begge sider. Noe liten frihøyde nederst. Trappen ned til kjøkken har ingen håndløper men det er også lav høyde. Noe knirk.

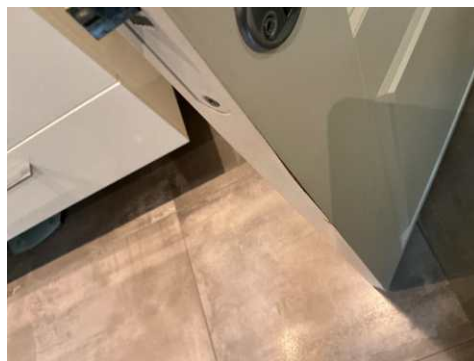
Mindre slipp laminatflate på vaskeromsdør.

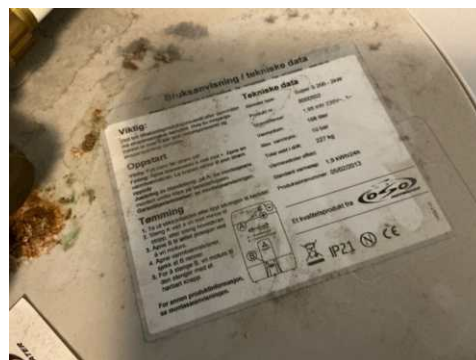
Varmtvannsbereider plassert i vaskerom og fra 2013. Estimert levetid på bereder er 15-25 år.

Kravet om fasttilkobling har ikke tilbakevirkende kraft, men det anbefales.

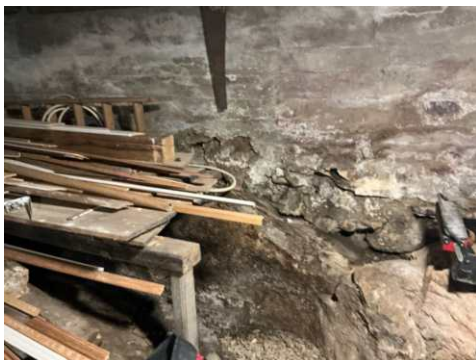
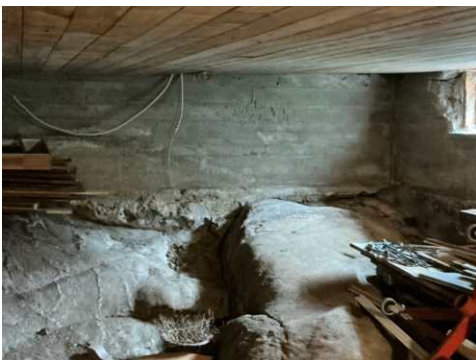
- Det mangler, eller på grunn av alder er det sannsynlig at det mangler, utvendig fuktsikring av grunnmuren ved kjeller/underetasje.

Det er grunnmur som står på fjellgrunn. I overgang fjellgrunn og grunnmur vil det komme inn fukt og eier opplyste også at det kan forekomme fukt i pukkmasser mm i kjeller. Dette vil man aldri klare å utbedre på noe godt vis, mer noe man må kontrollere og leve med.

Oppsyn.

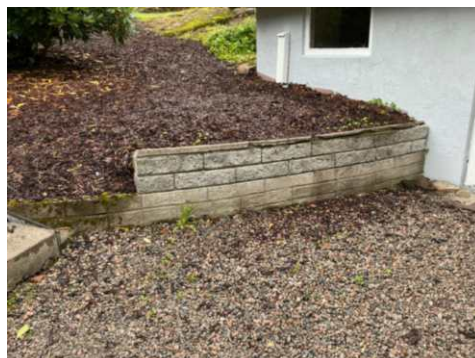
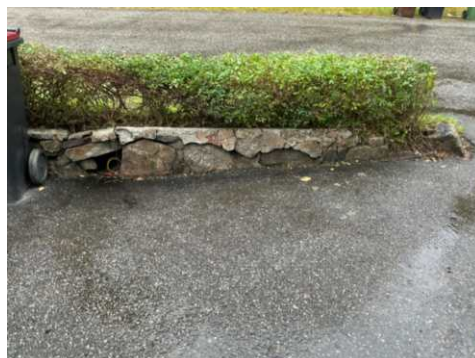
Noe enklere stablet blokker ved gårdsplass. Noe sprekk i mur ved garasje. Noe utbedret den andre muren, noe mer utseendemessige avvik.

Vurdere utbedring dersom ønskelig.

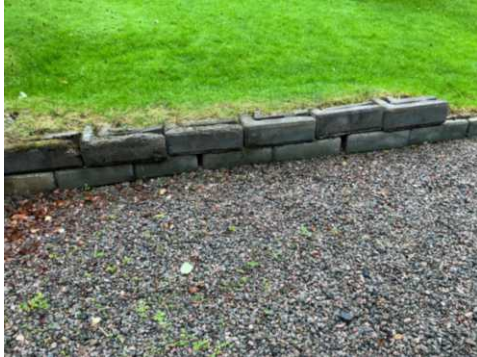
Det er ikke optimale terrengforhold rundt boligen. Man ønsker ideelt sett fall på terreng bort fra bolig slik at regnvann, snøsmelting mm dreneres bort. Det er f.eks fjellgrunn som heller innover mot hus, som vil medføre fukt i kjeller.
