# Tilstandsrapport

Enebolig

Hisøysvingen 21 , 4817 HIS

Befaringsdato: 07.10.2025

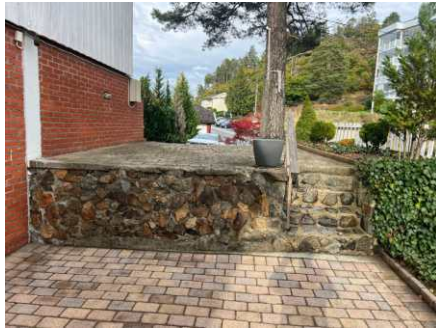
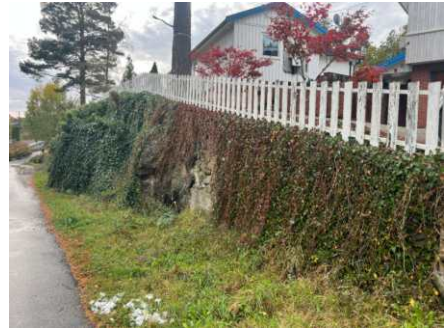
Gjelder på siden av trapp til inngang kjeller. Rekkverk på toppen av forstøtningsmur er skjevt, maling flasser, har stedvis råte og det er lavt. Det er deler av forstøtningsmur som er skadet øverst. Mur er ellers lite tilgjengelig for inspeksjon på grunn av vekster.
