LIASTUBBEN 14

# Liastubben 14, 1529 MOSS

# gnr. 168, bnr. 131

# Tilstandsrapport

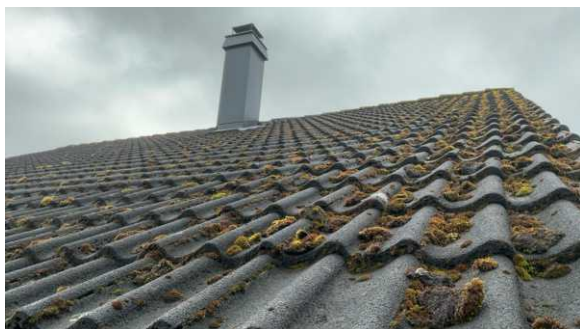
En del groing på takflatene.

- Lokal utbedring må utføres.

Anbefaler vaske/rens av takstein.

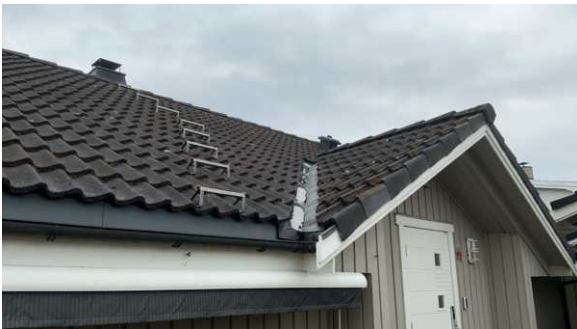
Avskalinger i plastbelegget på gradrennene

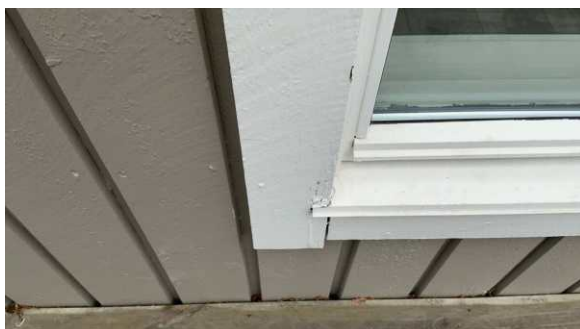
- Det er påvist vinduer med fukt/råteskader.

- Karmene i vinduer er slitte og det er sprekker i trevirket.

Noe råte i utvendig belistning på de eldste vinduene.

- Det må påregnes noe vedlikehold og at enkelte vinduer må skiftes ut.
- Vinduer med råteskader må erstattes med nye.

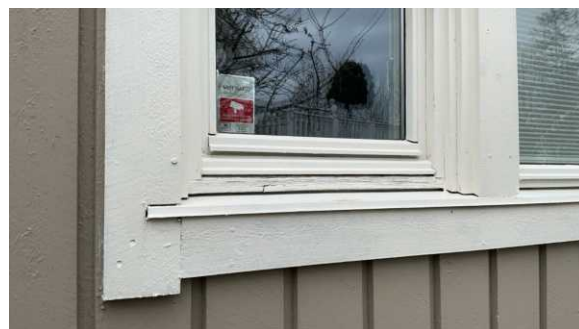
Råte i selve vinduet

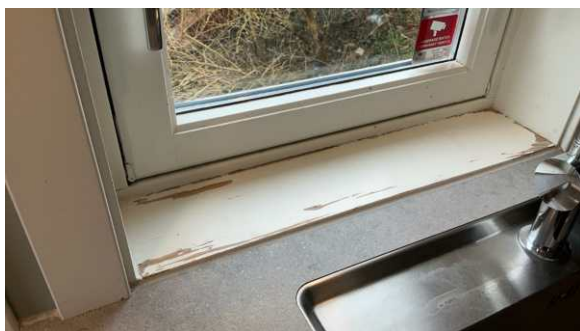
Slitasje på innvendige foringer.

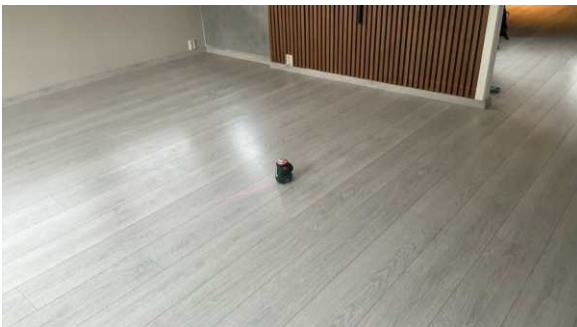
- Målt høydeforskjell på over 30 mm gjennom hele rommet. Tilstandsgrad 3 gis med bakgrunn i standardens krav til godkjente måleavvik.

Opp til ca 40 mm skjevhet i stuen.

For å få tilstandsgrad 0 eller 1 må høydeforskjeller rettes opp. Det vil imidlertid sjelden være økonomisk rasjonelt som et enkeltstående tiltak i en bolig som dette.

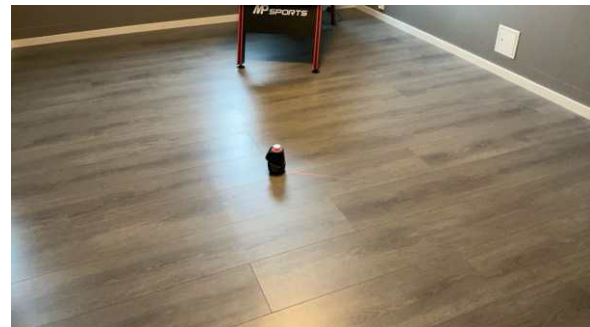
Opp til ca 20 mm skjevhet i nederste underetasje.

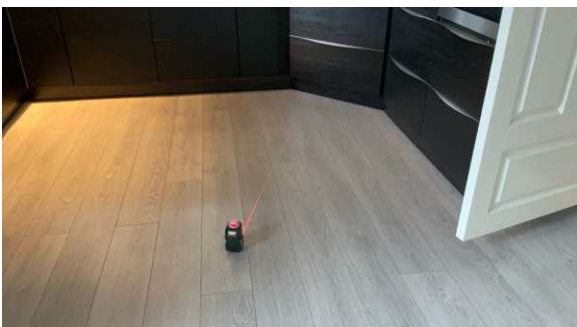
Opp til ca 25 mm skjevhet i gulvet på kjøkkenet.

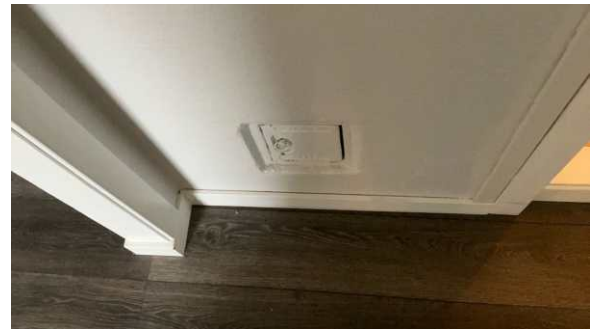
Ikke plate på gulvet under sotluken

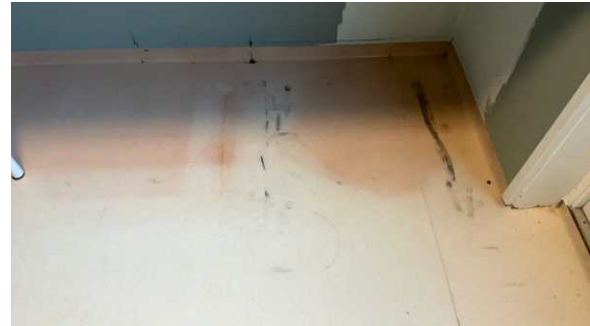
Merker i gulvet.

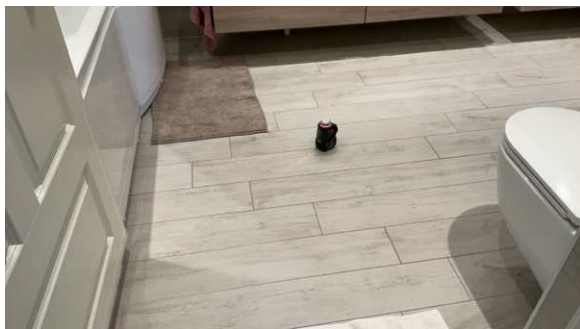
På våtrom skal gulv ha tilstrekkelig fall til sluk slik at bruksvann ledes bort.  
Fallet på gulvet er ikke tilstrekkelig å må utbedres for å tilfredsstille kravet i forskrift.

Flatt gulv på badet.

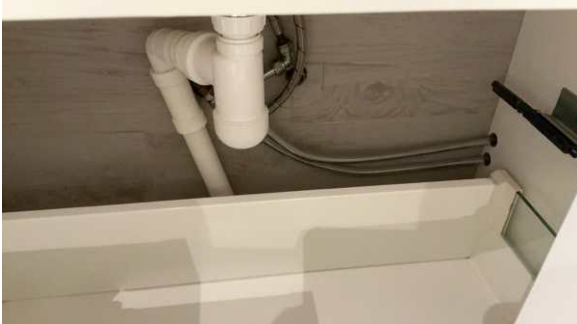
Det er usikkert om rørgjennomføringene er riktig utført.

Anbefaler mansjett rundt rørgjennomføringen.

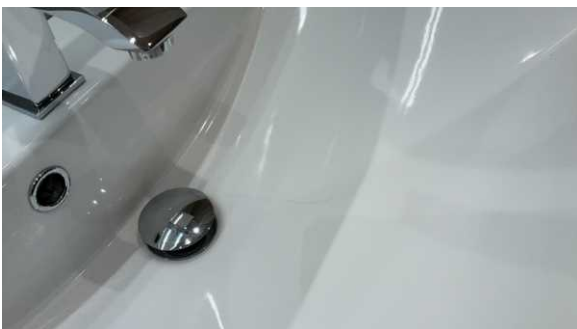
Litt krakelering i vasken.

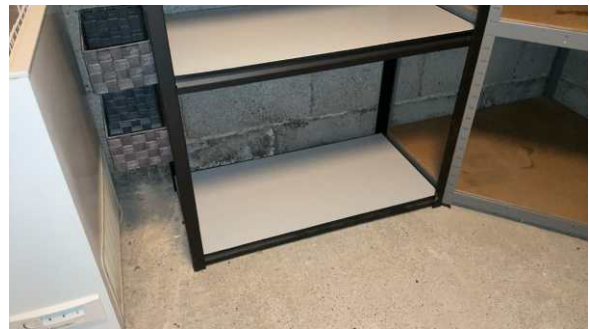
Litt saltutslag i boden.

- Overvåk tilstanden jevnlig. For å få tilstandsgrad 0 eller 1 må dreneringen skiftes ut, men tidspunktet for når dette er nødvendig er vanskelig å si noe om.

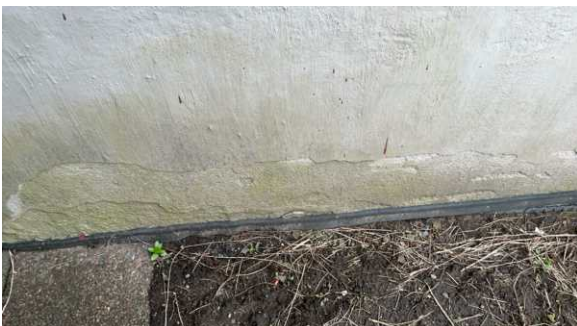
Avskalinger i pusslaget.

- Det må foretas lokal utbedring.
