BÅSTADVEIEN 684

Tilstandsrapport

# Båstadveien 684, 1866 BÅSTAD

Selveier enebolig på selveiertomt, bygget i 1963

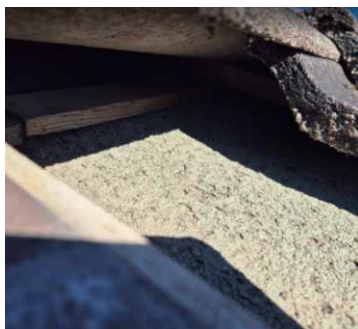
Konsekvensen av at det vanntette sjiktet på taket (undertaket) begynner å bli gammelt, er at det har usikker fremtidig funksjon med økt risiko for lekkasjer. Dersom utettheter oppstår, kan dette føre til omfattende fukt- og råteskader på underliggende konstruksjoner.

Det vanntette sjiktet på taket er eldre enn 18 år og har en usikker fremtidig funksjon

- Mose bør fjernes fra taktekingen, og overflaten bør vedlikeholdes for å forhindre ytterligere slitasje og redusert levetid på taket. Opphopning av mose og værslitt overflate kan føre til fuktinntrengning og økt risiko for skader på undertaket.

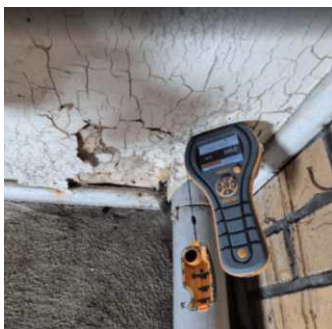
- Det er påvist en aktiv lekkasje i taktekingen.
- Det er synlig svertesopp over større områder i himlingen
- Det er synlige skader i takkonstruksjonen i området ved nedløpet.
- Det er en synlig glippe i oppbrettet på tekingen med fare for vanninntrengning

Dersom tiltak ikke iverksettes, er det stor risiko for videre fukt- og råteskader, samt redusert bæreevne i takkonstruksjonen.

- Det er påvist en aktiv lekkasje i taktekkingen.
- Det er synlige skader i takkonstruksjonen i området ved nedløpet.

- På bakgrunn av synlige svekkelser og symptomer må det forventes utskifting av tekkingen og utbedring av skader i konstruksjonen. Det må utføres ytterligere undersøkelser for å avdekke omfanget, men skjulte skader bør forventes.

**Kostnadsestimat: 100 000 - 200 000**

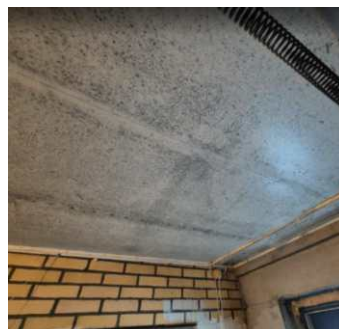
Synlig svertesopp i himlingen

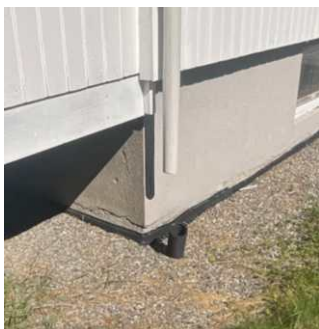
Ikke tilfredsstillende bortledning av takvann

- Avflassende lakk/maling på pipebeslag og isbordbeslag bør utbedres for å hindre videre forringelse og redusert levetid på beslagene.
- Manglende bortledning av takvann bør utbedres for å unngå fuktskader på fasade og grunnmur.

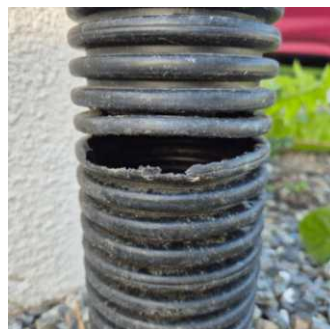
Synlig sprekk i nedløp fra takvann

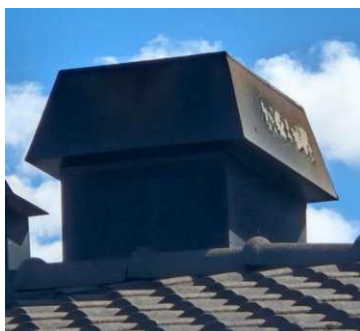
Avlassende lakk/maling er observert på pipebeslag og isbordbeslag.

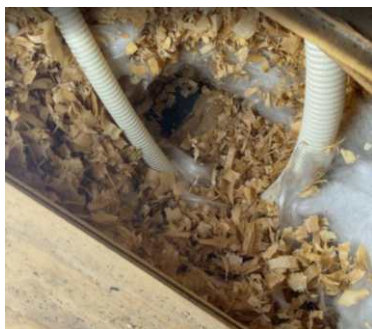
- Det er registrert redusert og mangelfull ventilering av deler av takkonstruksjonen. Sløyfene har mindre dimensjon enn anbefalt, og det er kun mindre spalter for lufting via gesimskassen.
- Det er observert områder med misfarging i undertaket. Ved stikkprøver i området ved pipeløpet ble det ikke påvist forhøyede fuktverdier eller råteskader.
- Det er områder på kaldloftet med vanskelig tilkomst som ikke er undersøkt.
- Det ble påvist utettheter rundt gjennomføringer til underliggende etasje.

Konsekvensen av manglende tiltak er økt risiko for kondens, misfarging, sopp- og råteskader i takkonstruksjonen, samt at skjulte skader kan utvikle seg uten å bli oppdaget.

Det ble påvist utettheter rundt gjennomføringer til underliggende etasje.

- Forbedret ventilasjon bør etableres for å sikre tilstrekkelig gjennomlufting av takkonstruksjonen. Redusert/manglende ventilasjon kan føre til fuktskader i takkonstruksjonen
- Alle gjennomføringer til underliggende etasje må kontrolleres og tettes for å hindre luftlekkasjer, slik at varm og fuktig inneluft ikke lekker opp på kaldloftet og forårsaker kondens, misfarging eller soppvekst.
- Det bør utføres ytterligere undersøkelser og etableres inspeksjonsmuligheter til utilgjengelige områder på kaldloftet for å kunne avdekke eventuelle skjulte skader.
- Ved vedvarende misfarging eller tegn til skade bør utbedring eller utskifting av deler av undertaket vurderes.

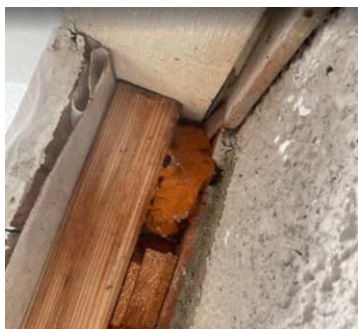
- Ved lite lufting av kledningen er det økt risiko for kondens og fuktutfordringer, spesielt ved endringer i bygningsfysikken som etterisolering eller bruk av mer dampette materialer.

Det er områder i nedre del av kledningen med lite eller ingen lufting

- Ved utskifting av panel bør det etableres luftesjikt bak kledningen, da dette er det mest varige tiltaket for kontrollert lufting og redusert fuktrisiko. Mulighetene for å forbedre luftingen uten utskifting av kledningen vil ofte være begrenset av eksisterende konstruksjon og kledningens tilstand.

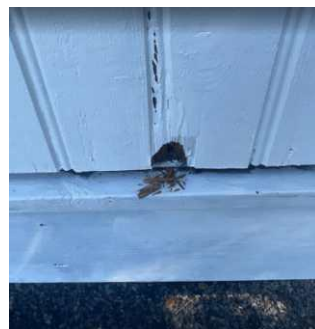
Det er registret noen mindre områder med råteskader (Vinterhage)

- Råteskadet trevirke må skiftes ut. Råteskader kan utvikle seg over tid og føre til at materialene svekkes, noe som gir økt risiko for videre spredning av råte og dyrere reparasjoner.

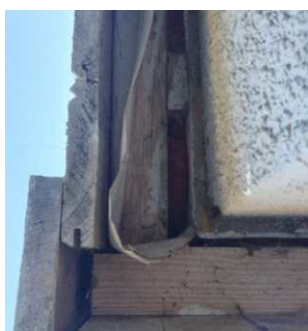
Det er områder i nedre del av kledningen uten synlig musesperre

- Det bør monteres musesperre i alle åpninger nederst på kledningen for å hindre inntrengning av mus og andre smådyr, som ellers kan forårsake lukt, skade på isolasjon og trekonstruksjoner.

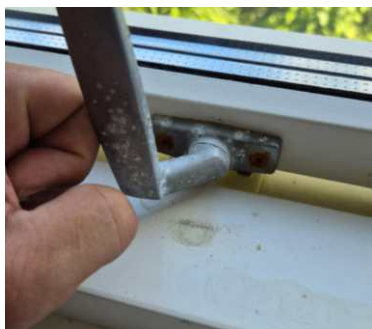
Enkelte vinduer er trege og åpne/lukke

- Planlegg utskifting av de eldre vinduene på sikt til nye med bedre isolasjonsegenskaper for å redusere varmetap, øke komforten og redusere risiko for trekk og kondensproblemer.
- Juster eller smør beslag og hengsler, og rett opp eventuelle skjevheter for å sikre bedre brukervennlighet og funksjon, samt redusere slitasje på vindusbeslag.
- Rengjør og eventuelt bytt ut rustne håndtak og beslag, og kontroller for ytterligere fuktskader for å forlenge levetiden til beslagene og opprettholde funksjon og utseende.
- Forbedre ventilasjonen i rommet, sørg for at vinduene er tette, og vurder utskifting til vinduer med bedre isolasjonsevne for å redusere risiko for fuktskader, mugg og råte på vinduskarmer og omkringliggende konstruksjoner.

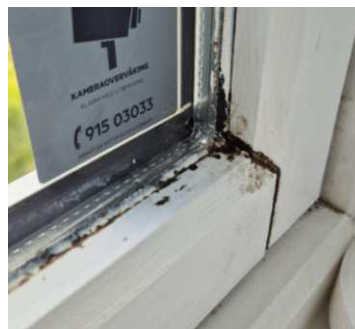
Det er fuktmerker på enkelte innvendige vinduskarmer (tegn på innvendig kondens)

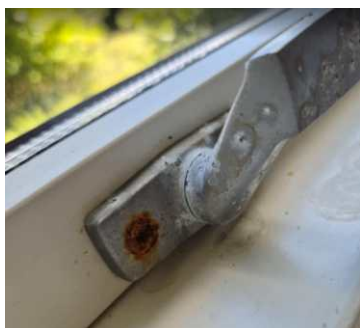
Det er registret rust på enkelte håndtak

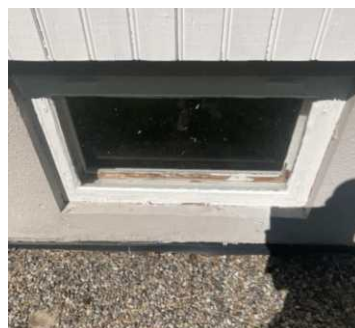
Det er eldre vinduer med koblede glass og høy slitasje

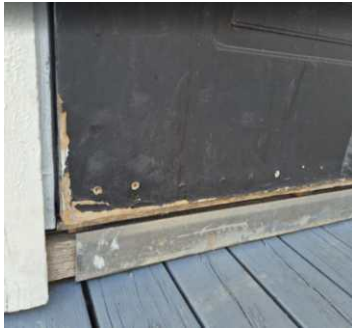
- Det er utettheter mellom karm og dørbblad.
- Inngangsdøren har punktert glass og høy slitasje

- Monter sparkebeslag eller tetningslist nederst på døren, og undersøk samtidig om det har oppstått skjulte skader som råte eller fukt i dørblad, karm eller gulv. Manglende beskyttelse kan over tid føre til fuktinntrengning, råteskader, trekk og økte oppvarmingskostnader.

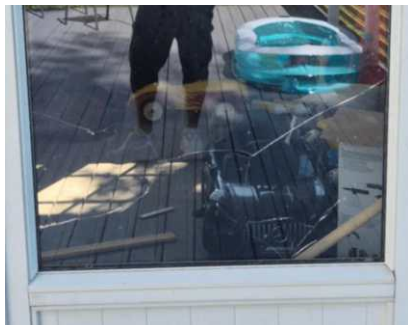
Det er registrert et knust glass i balkongdøren til vinterhagen. (TG3)

**Kostnadsestimat: Under 20 000**

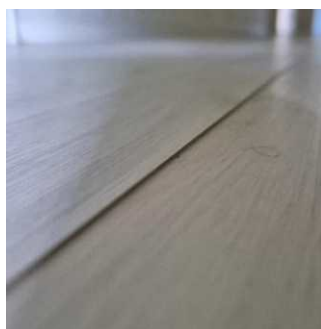
Dersom dette ikke utbedres, kan det føre til økt slitasje, fuktinntrengning og behov for mer omfattende reparasjoner på sikt.

Det er registrert enkelte glipper og svelling i skjøtene på laminatgulvene.

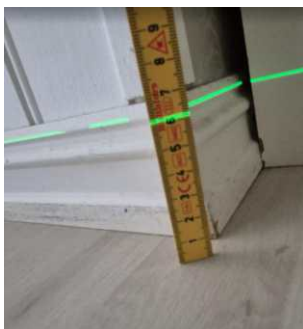
Det er registrert nivåforskjeller i rommet utover standardens toleransekrav. (Utgangspunkt på laser er 40 mm.)

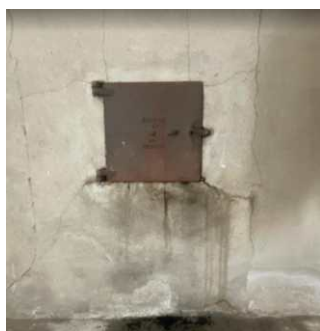
- Tidspunktet for piperehabilitering nærmer seg

Det er observert synlige sprekker/riss ved sotluke og pipeløp i kjelleren.

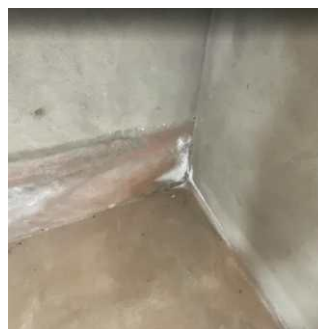
Det er påvist forhøyde verdier ved fuktmålinger i utlektet vegg i rom under terreng

Det er registrert saltutslag på nedre del av kjellervegger samt forhøyede utslag ved overflatefuktsøk.

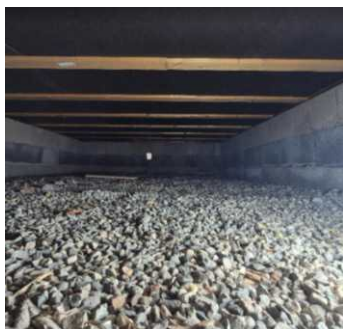
Begrenset tilgang medfører økt risiko for at fuktskader, råte eller andre problemer ikke oppdages før de har utviklet seg, noe som kan føre til omfattende og kostbare skader over tid.

Det er et kryprom under trebjelkelag og stubbegulv. (Tilbygg)

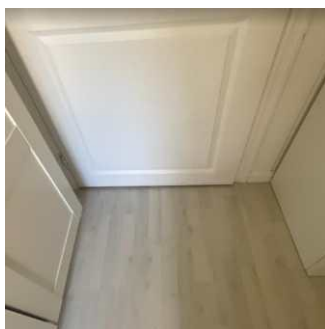
Noen av dørene tar i karmen/terskel.

- Dører bør justeres slik at de ikke tar i karm eller terskel, for å sikre normal funksjon og unngå ytterligere slitasje.
- Karm og gerikter med fuktskader på badet bør utbedres eller skiftes ut, da fuktskader kan føre til redusert levetid for bygningsdelene og muggdannelser over tid

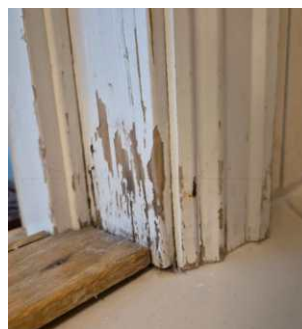
Karm og gerikter på badet har fuktskader.

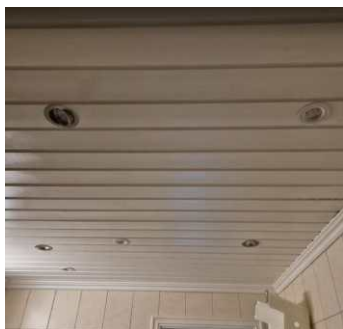
Det foreligge ikke godkjent dokumentasjon på diffusjonssperre mot kald sone.

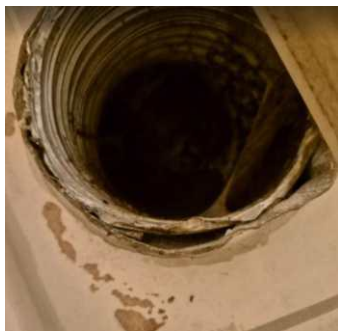
Det er registrert en åpning i veggen etter tidligere ventilasjon.

- Badet har høy alder, og det vil være naturlig å utbedre avviket med hull etter innfestinger i forbindelse med en fremtidig oppgradering.
- Det anbefales å forblende og fjerne ventilasjonsrøret for å hindre luftlekkasjer og redusere risikoen for fukt- og luktproblemer.

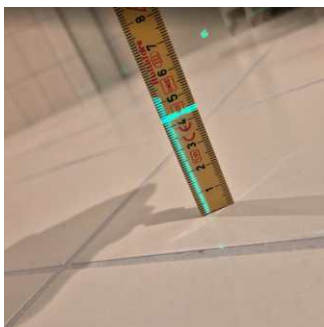
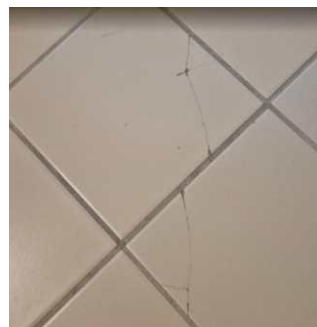
Avviket har liten konsekvens ved vanlig bruk, men ved en eventuell lekkasje kan manglende fall og høydeforhold føre til at vannet renner ut av rommet, noe som kan medføre fuktskader i tilstøtende konstruksjoner.

Det er påvist avvik i fallforhold til sluk i forhold til krav i forskrift på befaringstidspunktet (TEK17) Det er registrert noen sprukne fliser på badegulvet

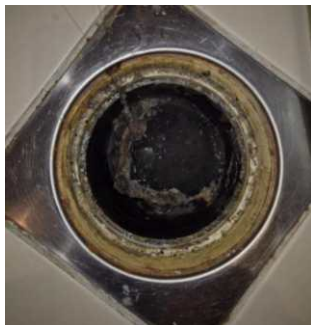
Manglende verifisering av tettesjiktet ved sluk, kombinert med badets alder, medfører økt risiko for utettheter og påfølgende fukt- og råteskader i konstruksjonen.

- Det er ingen informasjon og ingen synlige tegn til vanntett sjikt.

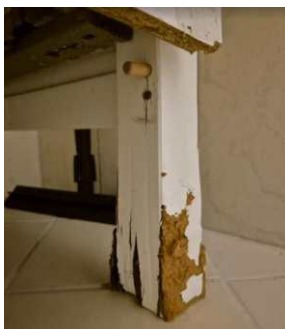
Det er påvist ødelagt innredning. (TG3)

**Kostnadsestimat: Under 20 000**

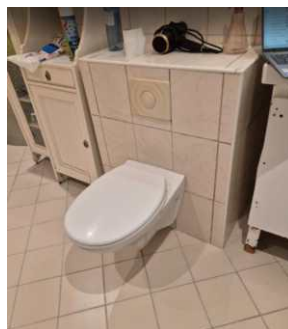
Det er ikke påvist tilfredsstillende løsning for å synliggjøre lekkasje fra innebygget sisterner.

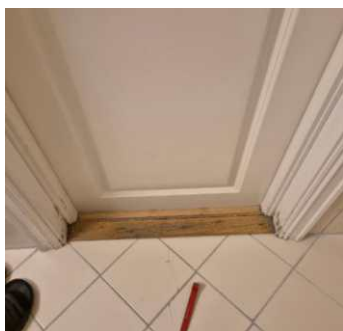
Våtrommet mangler tilluftsventilering.

- Over tid kan manglende tilluftsventilering resultere i mugg- og soppdannelse, spesielt på steder som ikke får god nok luftgjennomstrømning.
- Det anbefales å etablere tilfredsstillende tilluft, for eksempel ved spalte under dør eller ventil i dør/vegg. Dette vil bidra til bedre ventilasjon og redusere fuktbelastningen i rommet.

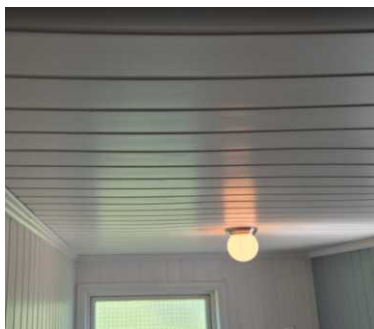
Det foreligge ikke godkjent dokumentasjon på diffusjonssperre mot kald sone.

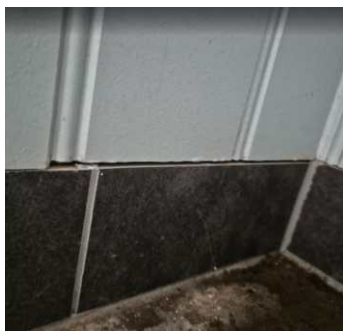
Konsekvensen av å ikke utbedre forholdet er økt risiko for fuktskader, råte og skade på underliggende konstruksjoner over tid.

Det er registrert fuktømfintlige materialer i våtsonen (MDF-panel).

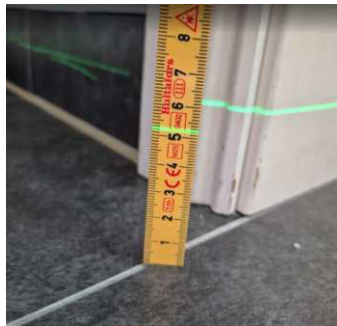
Det er motfall på gulvet, slik at lekkasjevann ikke renner til sluket. (TG3)

Kostnadsestimat: 100 000 - 200 000

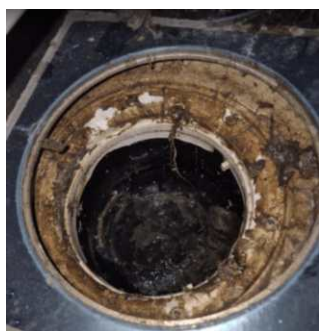
Manglende dokumentasjon og manglende mulighet for å verifisere tettesjiktets tilslutning til sluket medfører usikkerhet om våtrommets vanntetthet. Dersom tettesjikt mangler eller er feilutført, foreligger det økt risiko for at vann trenger inn i konstruksjonen og over tid kan forårsake skjulte fukt- og råteskader.

Det er ingen dokumentasjon og ingen tegn til vanntettesjikt i sluket

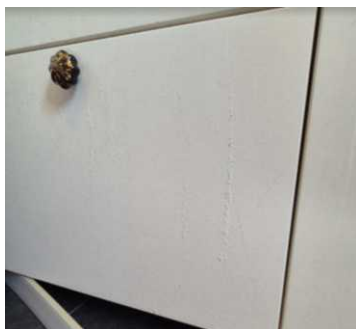
Det er observert noe svelling på innredningen.

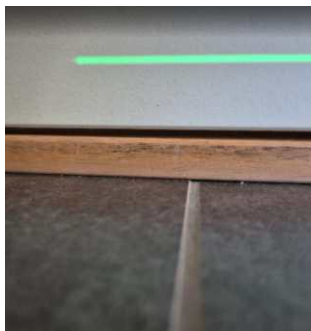
Våtrommet mangler tilluftsventilering.

- Det anbefales å etablere tilfredsstillende tilluft, for eksempel ved spalte under dør eller ventil i dør/vegg. Dette vil bidra til bedre ventilasjon og redusere fuktbelastningen i rommet.

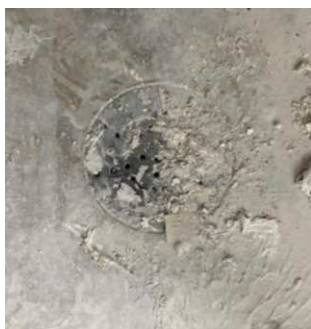
Våtrommet må oppgraderes for å tåle normal bruk etter dagens krav.

**Kostnadsestimat: 200 000 - 500 000**

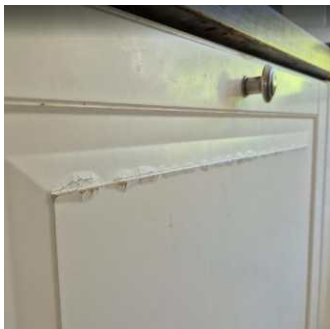
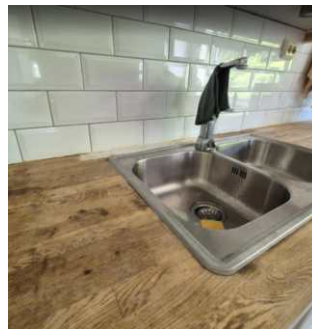
Det er påvist at overflater/kjøkkeninnredning har omfattende skader på benkeplaten og kjøkkenfronter

Kostnadsestimat: 100 000 - 200 000

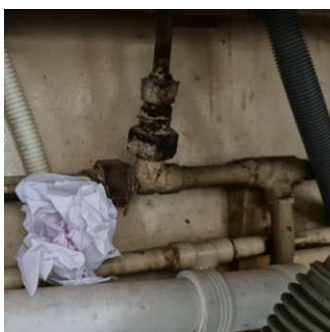
Eldre kobberrør med skjøter har økt risiko for lekkasjer og svikt i koblinger, med fare for vannskader.

Kobberrør med loddede, klemte eller andre type skjøter eldre enn 33 år og har derfor usikker fremtidig funksjon.

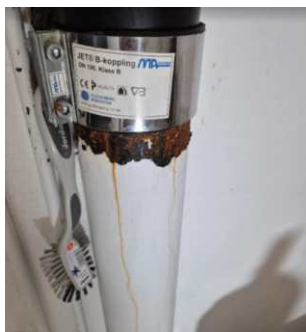
Det er registrert tegn på lekkasje fra avløpsrør i kjelleren.

- Det anbefales også en gjennomgang av resterende avløpsledninger, da disse er delvis innebygget i vegger og har høy alder, noe som øker risikoen for skjulte skader og fremtidige lekkasjer.

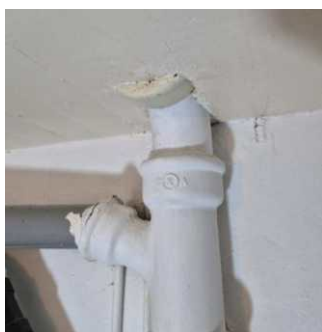
Eldre avløpsrør har blant annet større sannsynlighet for lekkasjer, noe som kan føre til omfattende og kostbare vannskader i boliger.

Støpejernsrør før 1990 er eldre enn 33 år og har derfor usikker fremtidig funksjon.

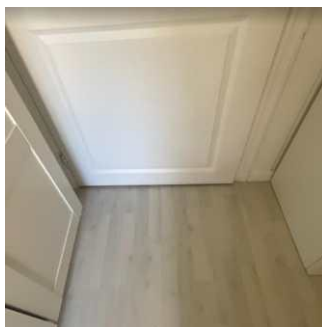
Konsekvensen av at det er ettermontert en styrt, elektrisk avtrekksvifte i et anlegg beregnet for naturlig oppdriftsventilasjon, er at de naturlige trykkforholdene forstyrres. Når viften ikke er i drift, kan den hindre den naturlige luftutskiftingen, noe som gir økt risiko for kondens, soppdannelse, fuktskader og dårlig innelima.

Det mangler imidlertid overstrømningsventiler eller luftespalter under dørbladene mellom rommene

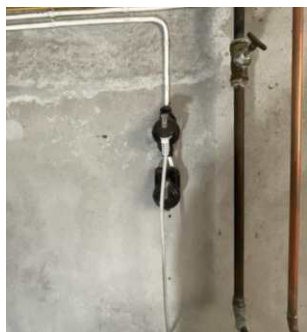
Det er ikke påvist tilfredsstillende el-tilkobling av varmtvannstank i henhold til gjeldende forskrift.

- Det bør etableres tilfredsstillende el-tilkobling etter gjeldende forskrift for å redusere risiko for elektriske feil og brannfare.
- På grunn av tankens alder er det økt risiko for plutselige funksjonssvikt og lekkasjer, og det bør vurderes utskifting for å unngå fremtidige skader.

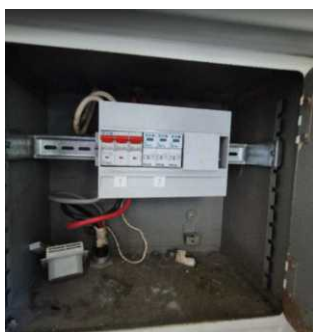
Anlegget er hovedsaklig av eldre alder og oppgraderinger må forventes

Det er behov for at en kvalifisert elektrofaglig person kontrollerer det elektriske anlegget.

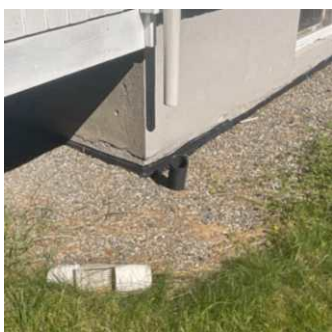
Eldre fuktsikring og drenering kan ha redusert funksjonsevne og økt risiko for svikt. Dette kan føre til fuktinntrengning, fuktskader på konstruksjonen og dårlig inneklima over tid dersom man ikke gjør tiltak i god tid.

Fuktsikring som er utført i henhold til standarden/anbefalinger frem til 1990-tallet er eldre enn 25 år, og har derfor usikker fremtidig funksjon.

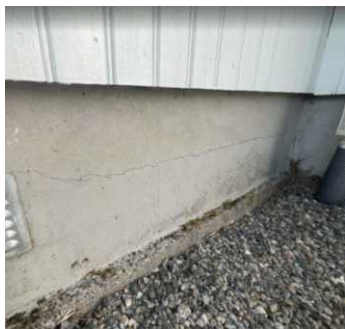
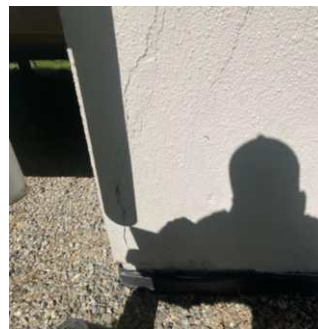
Grunnmuren har sprekkdannelser.

- Sprekker i grunnmuren kan føre til fuktinntrenging og i noen tilfeller indikere bevegelser eller svekket konstruksjon.
- Det anbefales å vurdere omfang og årsak til sprekke, og utbedre disse samt iverksette nødvendige tiltak for å hindre videre utvikling.
