# Tilstandsrapport

📍 Munkerekkeveien 52 , 3128 NØTTERØY

Befaringsdato: 06.10.2025

Autorisert foretak: Onsrud Taksering AS

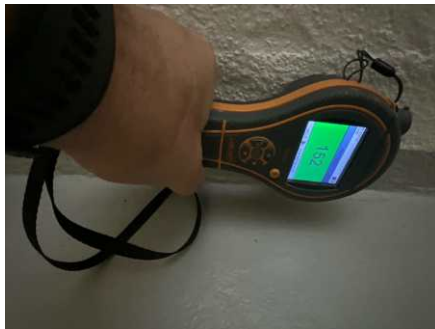
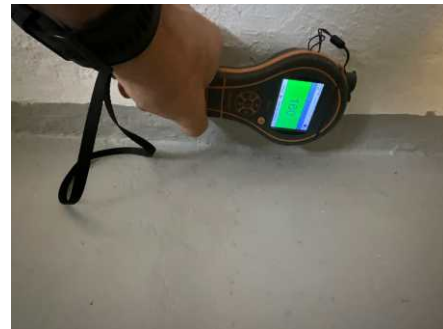
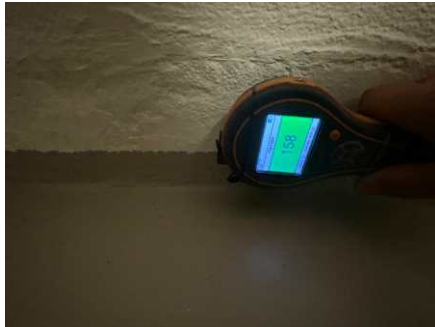
## TG 2 Kryp Kjeller

Det er krypkjeller under deler av boligen.

Krypkjeller er en risikokonstruksjon med økt fare for skader

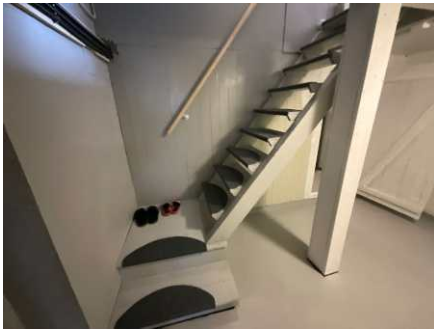
## TG 2 Innvendige trapper

Innvendig trapp av tre.  
Rekkverk av tre.  
Teppe i trinn

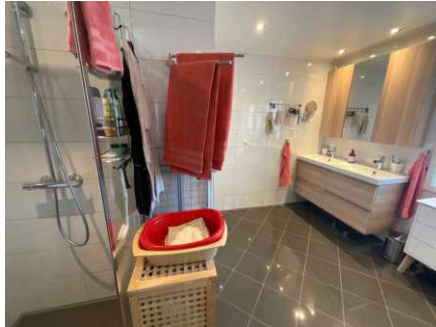
### TG 1 Overflater vegger og himling

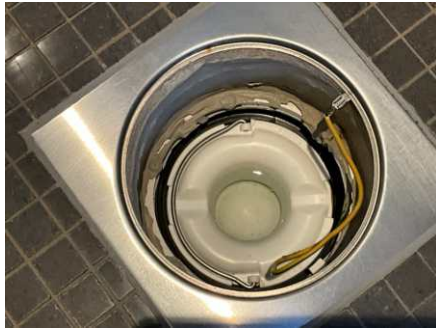
### TG 1 Sanitærutstyr og innredning

Fuktsøk er utført uten å påvise unormale fuktforhold på det aktuelle målingspunktet.

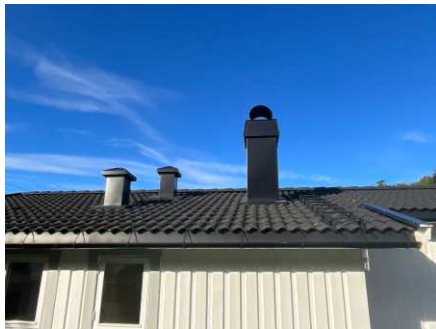
## TG 2 Veggkonstruksjon

Trekonstruksjoner kledd utvendig med trekledning.

Kledning montert nær grunn gir økt fuktbelastning/vedlikeholdsbehov.

Det bør etableres bedre lufting bak kledningen for å sikre uttørring av eventuell fukt, og dermed redusere risikoen for råteskader og redusert levetid på kledningen.

Det anbefales å montere musebånd for å hindre at skadedyr kommer inn i konstruksjonen.

Normalt vedlikehold med vask og maling bør påregnes for å sikre byggets beskyttelse mot vær og vind.

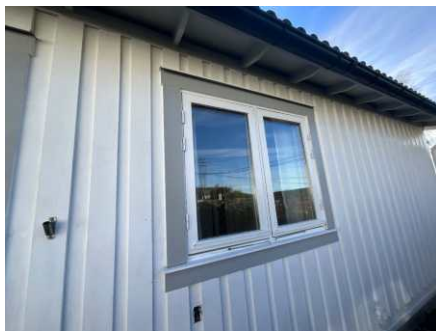
## TG 1 Vinduer - 2

Vinduer på soverom og bad av pvc med tolags glass.  
Normal slitasje

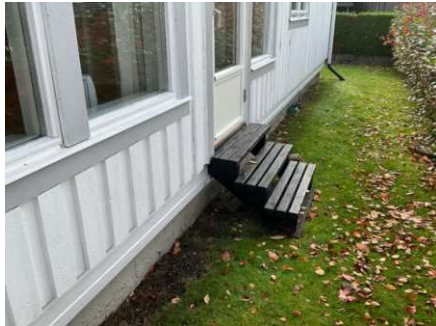
### TG 2 Overflater

Det er stedvis noe svell og Slitasje/bruksmerker, men ingen vesentlige skader.

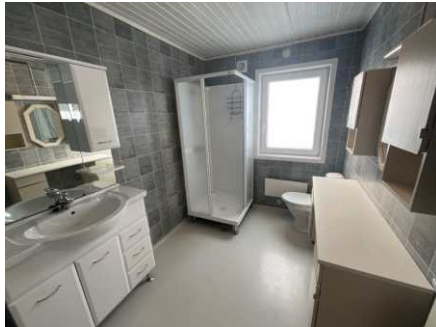
### TG 2 Tilliggende konstruksjoner våtrom

Det ble indikert forhøyede fuktverdier ved bruk av pigger i konstruksjoner under bad i krypkjeller.

- Hulltaking er foretatt og det er påvist avvik i konstruksjonen.

- Gjennomføre ytterligere undersøkelser og foreta utbedring av skade.

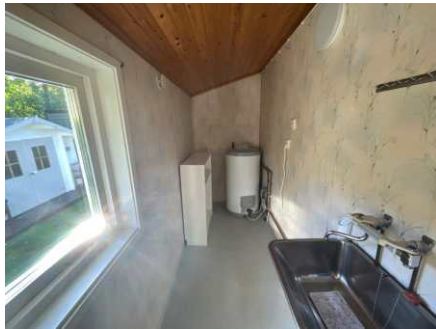
### TG 2 Tilliggende konstruksjoner våtrom

Hulltaking er ikke foretatt da det allerede er påvist andre avvik i våtsonen

Rommet må renoveres for å utbedre påviste avvik i konstruksjonen.

Dersom tiltak ikke gjennomføres, er det økt risiko for fuktskader og følgeskader i tilstøtende konstruksjoner.
