GAMLE SÅNERVEI 344

Tilstandsrapport

## Gamle Sånervei 344, 1827 HOBØL

Befaringsdato: 07.10.2025

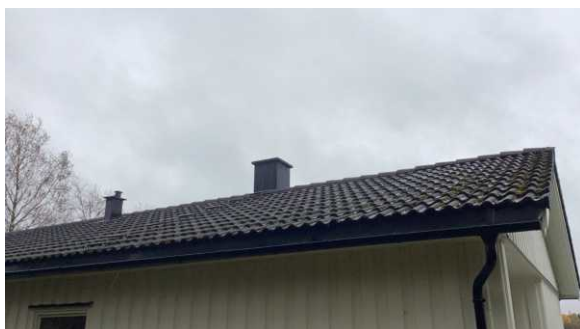
Taket er tekket med betongstein.

- Overvåk tilstanden jevnlig. For å få tilstandsgrad 0 eller 1 må tekkingen skiftes ut, men tidspunktet for når dette er nødvendig er vanskelig å si noe om.

Vaske og rense taket.

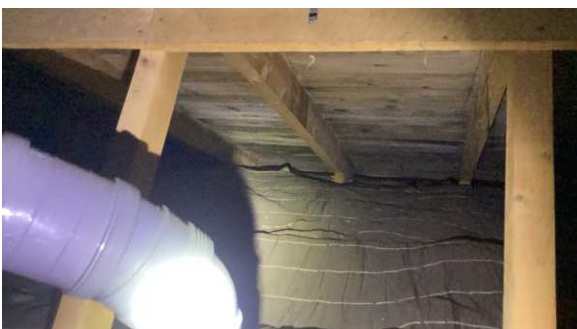
Noe misfarging på undertaket.

Overvåke tilstand.

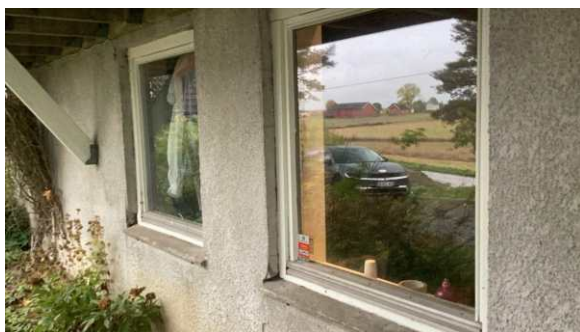
Vinduer fra byggeåret i underetasjen.

- Vinduer må justeres.

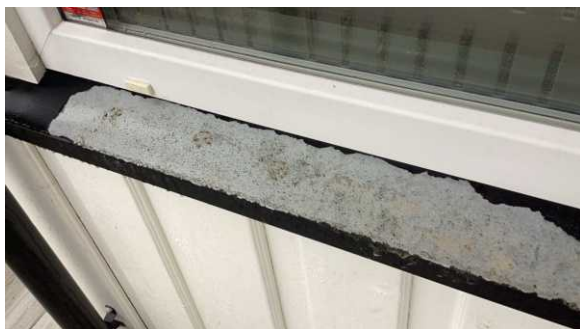
Avskalinger på beslaget til stuevinduene.

Skifte ut beslag.

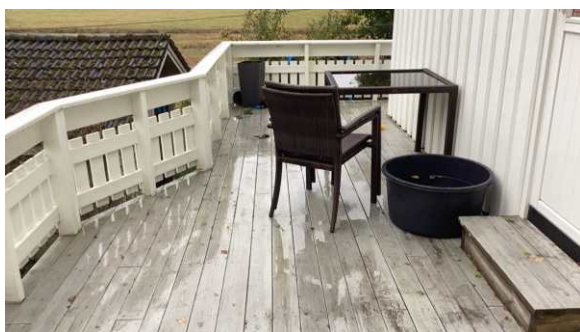
Terrassen.

- Lokal utbedring må utføres.

Anbefaler å skifte ut til ett høyere rekkverk.

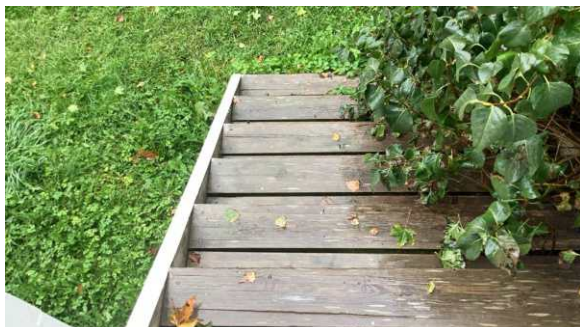
Utvendig trapp til terrassen uten rekkverk.

- Rekkverk må monteres for å lukke avviket.

**Kostnadsestimat: Under 10 000**

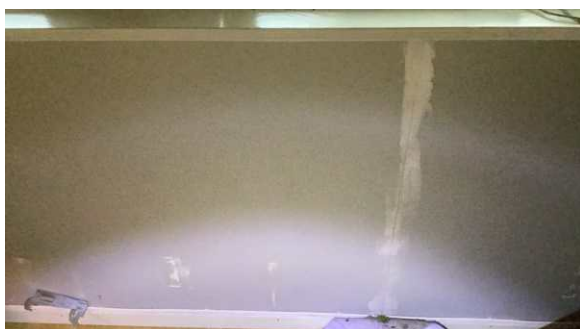
Litt gjenstående maling og sparkling av vegger i underetasjen.  
Riss i vegg i trappen.  
Avskalinger på murgulvet i boden.  
Noe avskalinger på laminatgulvene i 1 etg.

Gjenstående maling og sparkling av vegger på soverommet i underetasjen.

Lokale tiltak.

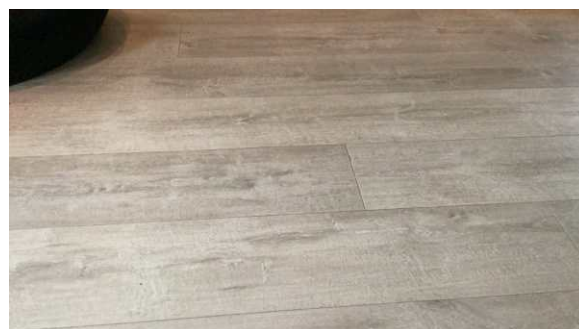
Noen avskalinger i skjøtene på laminatgulvene i 1 etg.

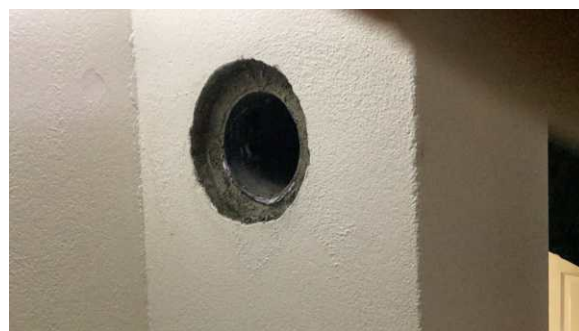
Hull etter tidligere vedovn i underetasjen.

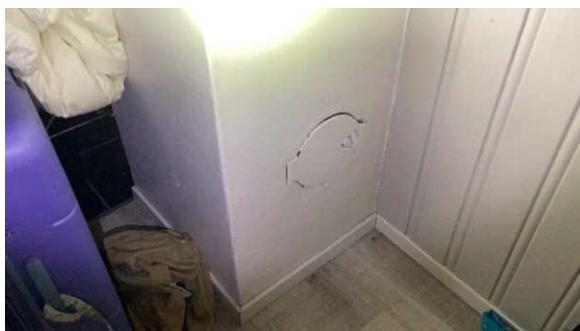
- Det er påvist brennbart materiale nærmere enn 300 mm fra sotluke/feieluke.
- Det er påvist sprekker og/eller riss i pipe.
- Ildfast plate mangler på gulvet under sotluke/feieluke på pipe.
- Feieluke er skadet.

Sotluke for nær brennbart materiale.

- Andre tiltak:
- Det må foretas tiltak for å lukke avviket.

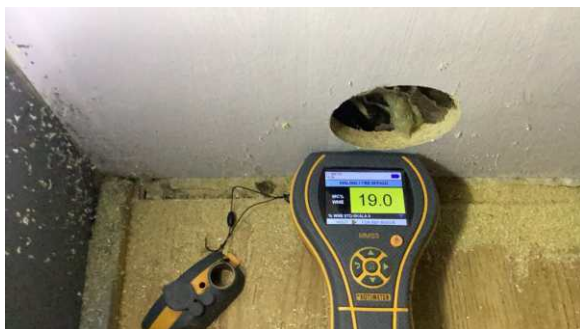
Fuktkvotemåling (vekt%) i konstruksjonen ble målt til 19-20%

- Det er gjennom målinger påvist høyt fuktnivå i trevegger i underetg./kjeller, det er derfor ikke foretatt hulltaking

Litt høye fuktverdier i veggplatene mot grunnmuren.

Noe høye fuktverdier i veggplatene mot grunnmuren i underetasjen.

- Ytterligere undersøkelser må foretas for å få kartlagt tilstanden og omfanget på eventuelle skader.
- Overvåke tilstand og vurdere om det må gjøres tiltak.

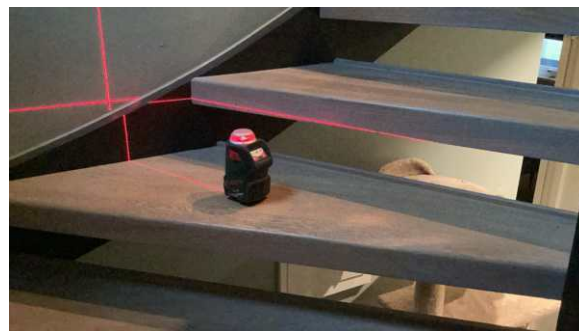
En del skjevheter i enkelte trinn.

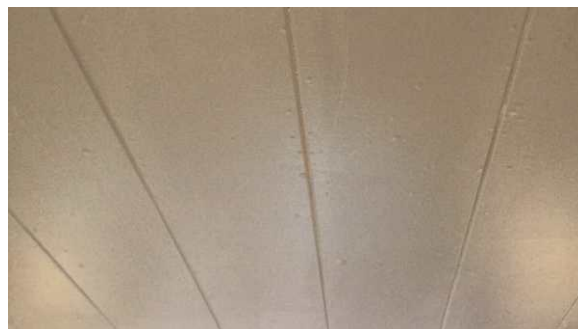
- Det er vindu/dør med ikke fuktbestandige materialer i våtsonen (ved vask, dusj, badekar, osv.), løsningen eller byggematerialet er uegnet.

Det har dannet seg bobler i overflatene på mdf-taket.

Fuktsikring av vinduer vil i hovedtrekk bestå av at veggmembranen er ført helt ut på karm/utføring og alle åpninger og sammenføyninger er fylt med fugemasse.

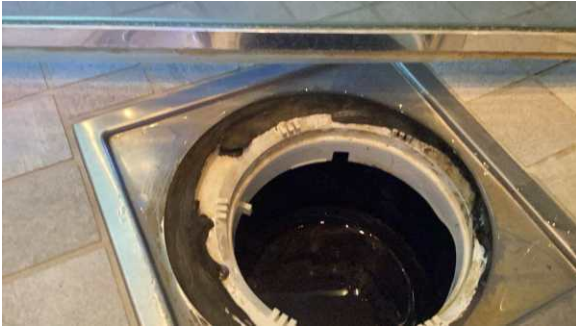
Uten klemring i sluket kan vann trekke ut i betong.

Ikke synlig klemring i sluket.

- Det bør vurderes om lokal utbedring er mulig.

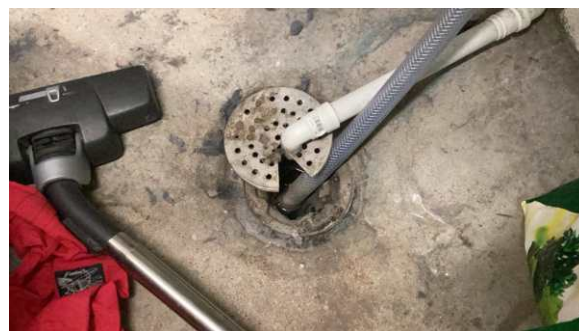
Ingen membran på gulvet.

Oppgradering av våtrommet må påregnes.

**Kostnadsestimat: 100 000 - 300 000**

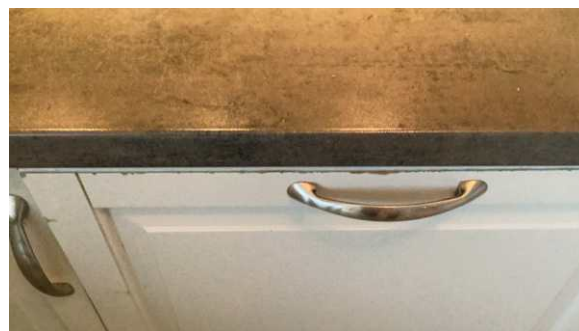
Merker på flere fronter.

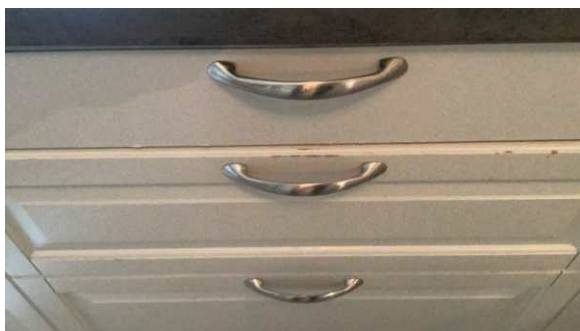
Avskalinger og merker på frontene

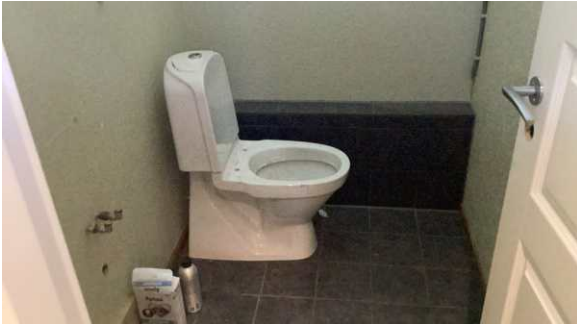
Toalettrommet

- Det bør etableres tilfredsstillende tilluft til toalettrom, f.eks. luftespalte ved dør e.l.
- Mekanisk avtrekk bør etableres på toalettrom.

Sette på toalettsete/lokk.

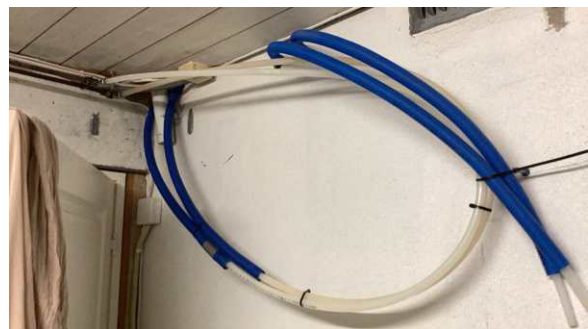
Løse pex-rør

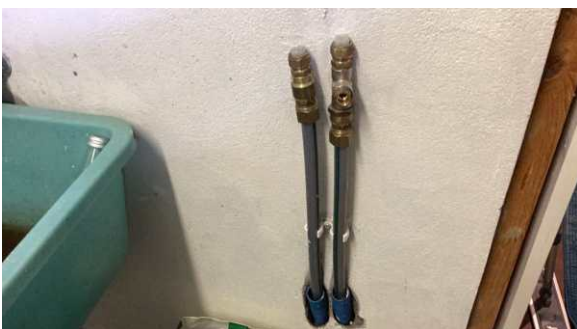
vannrør som ikke er i bruk.

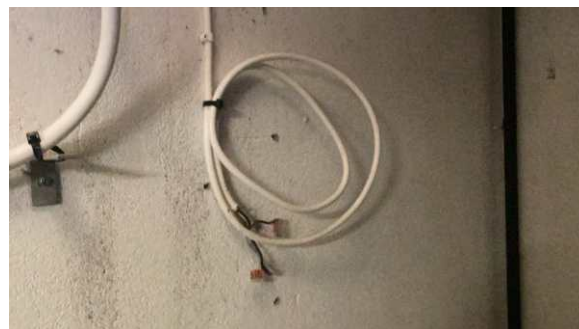
Løst ledning og åpent punkt i boden.

**Avvik må rettes og godkjennes.**

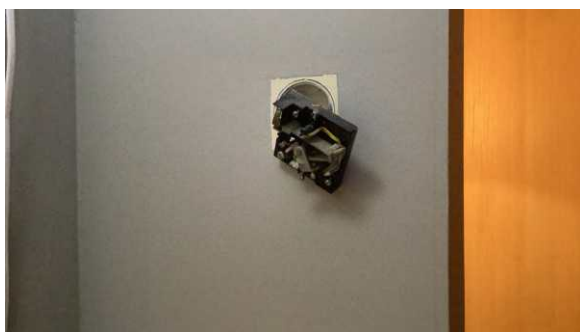
Åpent og løst punkt på soverommet i underetasjen.

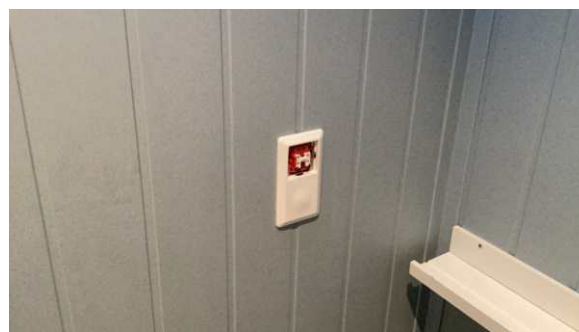
Manglende deksel til bryter på tv-stuen.

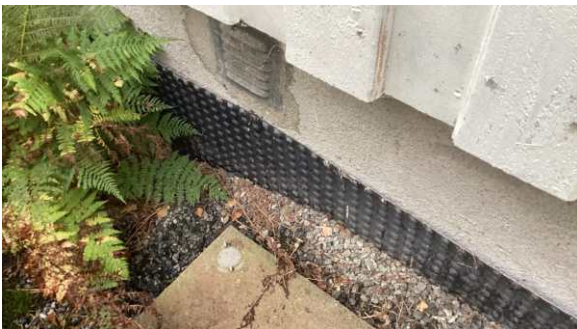
Platon er ikke klemt i toppen.

- Overvåk tilstanden jevnlig. For å få tilstandsgrad 0 eller 1 må dreneringen skiftes ut, men tidspunktet for når dette er nødvendig er vanskelig å si noe om. Bruken av underetg/kjeller vil og være avgjørende.

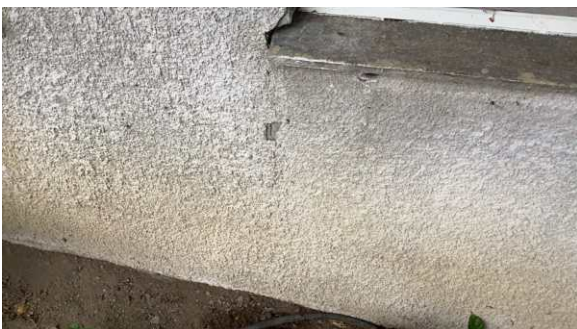
- Grunnmuren har sprekkdannelser.

Riss i pusslaget.

- Lokal utbedring må utføres.

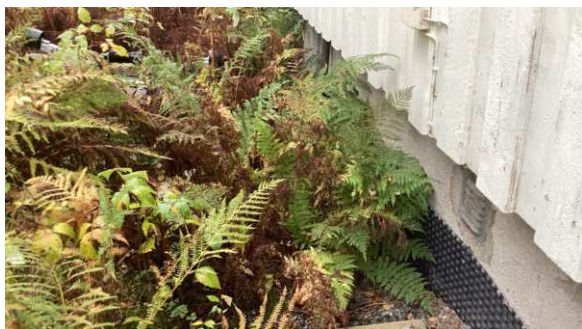
Terrenget bak huset faller inn mot grunnmuren.

**Kostnadsestimat: 10 000 - 50 000**

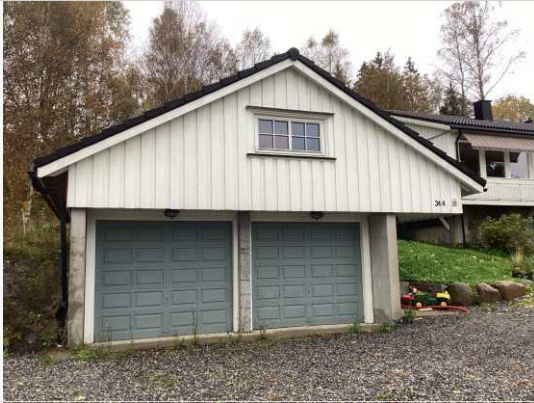
Flere riss i grunnmuren.  
Det er skrå, horisontale og vertikale riss.  
En del groing på taket.  
Riss i dekket.
