**SARPEMYRVEIEN 2**

# Tilstandsrapport

Befaringsdato: 10.10.2025

Rapportdato: 16.10.2025

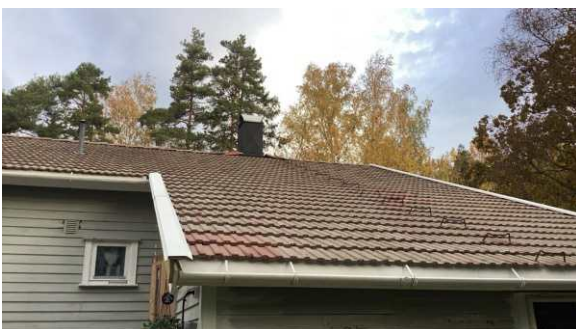
Eldre betongstein på taket.

- Tidspunkt for utskiftning av undertak nærmer seg.
- Tidspunkt for utskiftning av takteking nærmer seg.

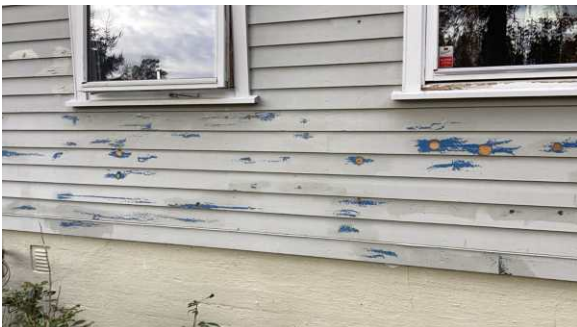
Avskalinger på kledningen.

Anbefaler å skifte ut kledningen, eller skrape ned alt og male/beise.

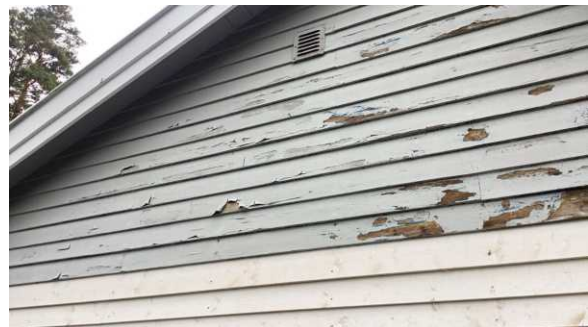
Omfattende avskalinger i malingen.

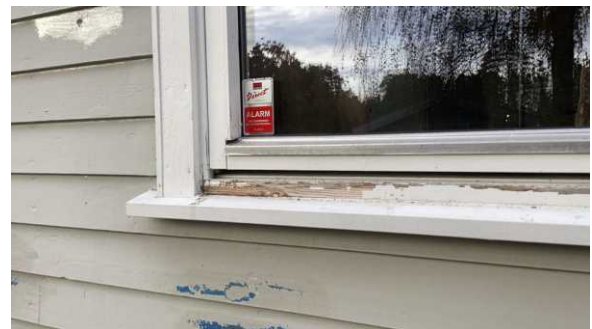
- Det er påvist at enkelte vinduer er vanskelig å åpne/lukke.
- Det er påvist vinduer med fukt/råteskader.
- Karmene i vinduer er slitte og det er sprekker i trevirket.

Avskalinger på vinduskarmen.

- Det må foretas lokal utbedring.
- Vinduer med råteskader må erstattes med nye.

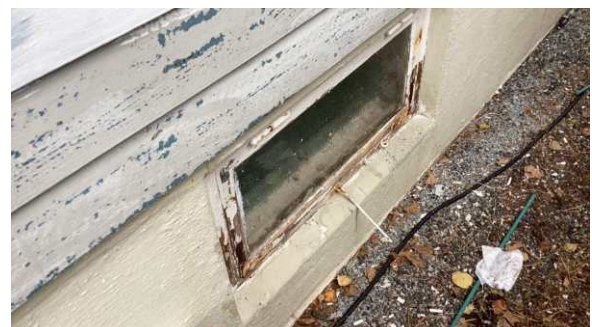
Råteskade på kjellervindu.

Råte i kjellervindu.

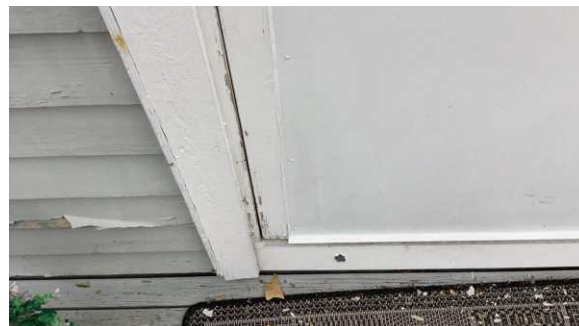
- Karmene i dører er værslitte utvendig og det er sprekker i treverket.

Slitasje på terrassedøren.

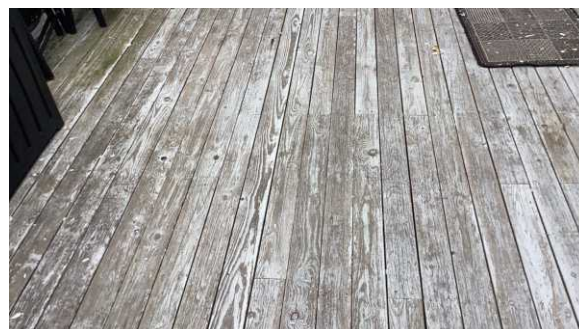
Betydelig slitasje på terrassebordene.

Skifte ut terrassebordene.

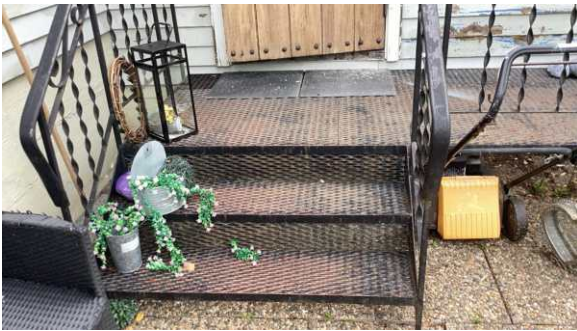
En del rust i trappen.

Smijernstrapp ved inngangen.

Trappen trenger vedlikehold.

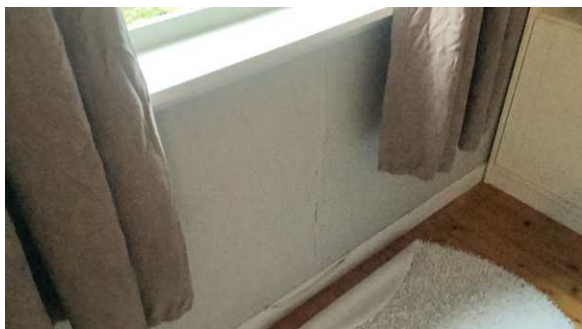
Riss i flere veggflater.

Riss i vegg under vindu

- Overflater må utbedres eller skiftes.

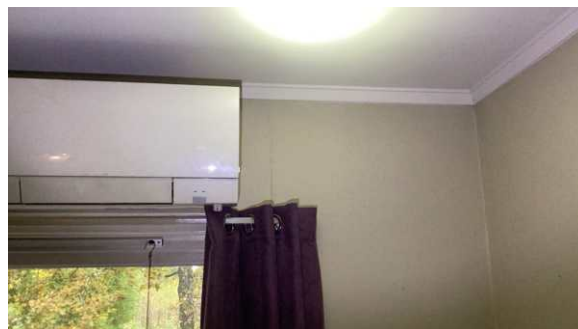
Riss i vegg over vinduet på ene soverommet.

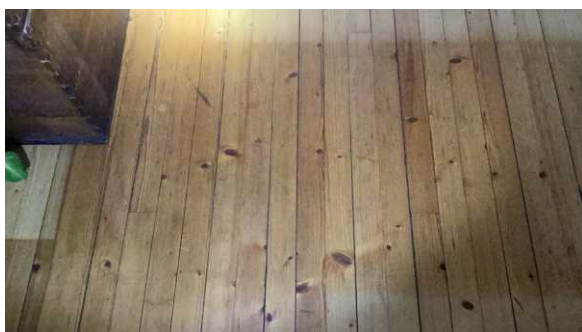
Slitasje på tregulvene.

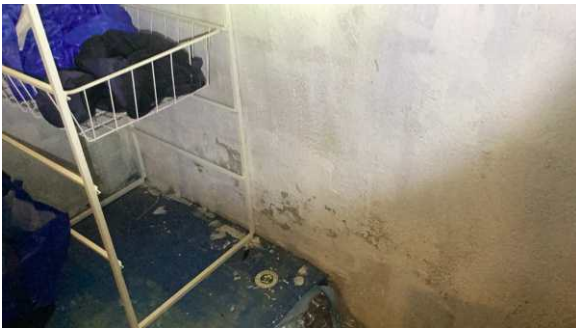
- Det er påvist indikasjoner på noe fuktgjennomtrenging i kjellergulv.
- Det er registrert typisk "kjellerlukt"
- Det er høy luftfuktighet i kjelleren med stor fare for en skadeutvikling

Saltutslag på veggen i kjeller.

- Det må gjennomføres ytterligere undersøkelser.
- Alt av organiske materialer må fjernes.

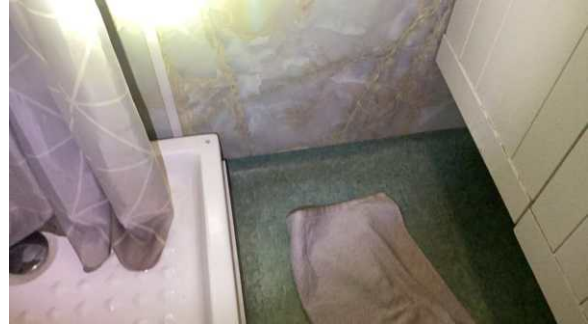
Oppsvellte baderomsplater.

**Kostnadsestimat: 100 000 - 300 000**

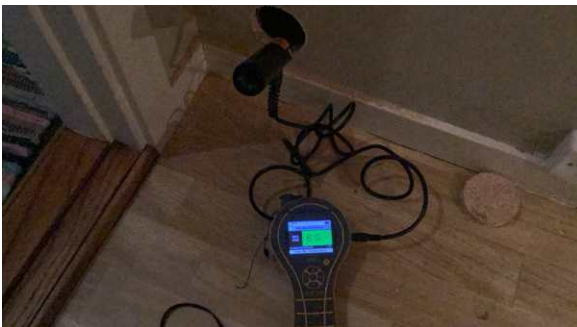
Hulltaking er foretatt uten å påvise unormale forhold.  
Hulltaking er foretatt i gangen og inn mot badet.  
Fuktmålingene er utført med Protimeter MMS3

Ingen unormale forhold i veggen mellom gangen og badet.

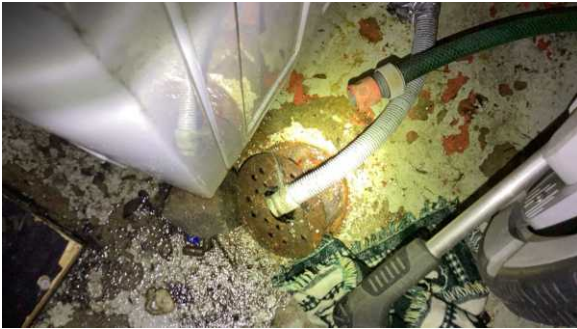
- Våtrommet må oppgraderes for å tåle normal bruk etter dagens krav.
- Ikke membran på gulv eller vegger.  
Rustskader i sluket.  
Fuktskader i veggplatene bak vaskemaskinen.

Sluk med rustskader, det er ikke membran på gulv

**Kostnadsestimat: 100 000 - 300 000**

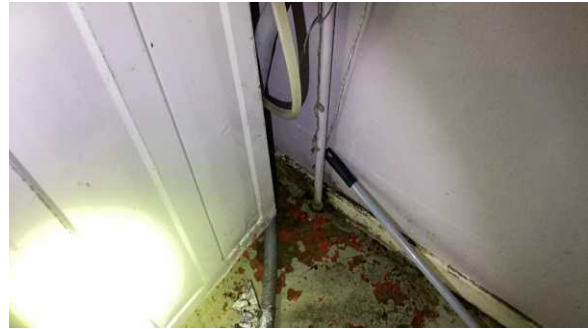
Fukt veggplatene bak vaskemaskinen.

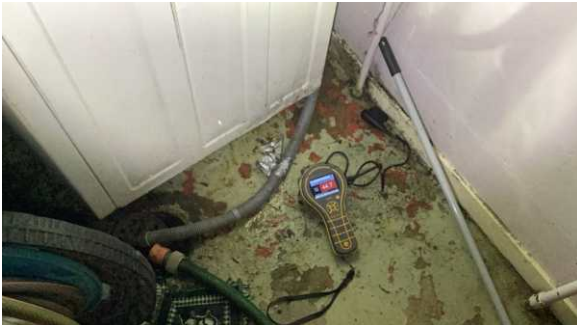
Det er gjort fuktmålinger i veggplatene bak vaskemaskinen med fullt fuktutslag.

Fullt fuktutslag i veggplatene bak vaskemaskinen

- Det må foretas tiltak for å lukke avviket.

Kostandene ved gjenoppbygning av vaskerommet er oppført i posten Generell.

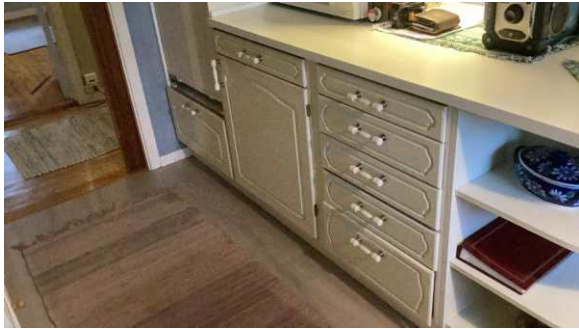
- Det er påvist at overflater/kjøkkeninnredning har omfattende skader.

Skader på flere fronter.

**Kostnadsestimat: 100 000 - 300 000**

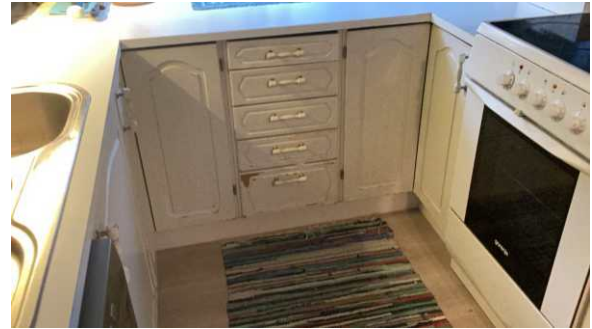
Avskalinger på underskapene/skuffefrontene.

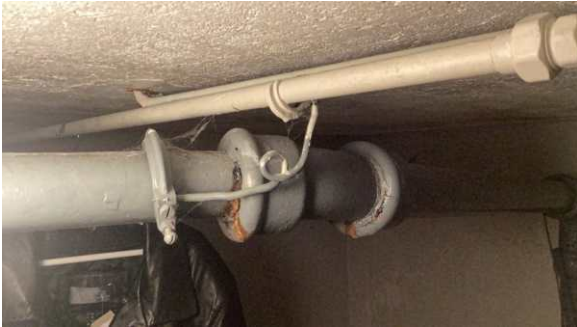
- Det er påvist at avløpsrør av jern har rustskader.

Rust på avløpsrør.

- Det må påregnes utskiftning av avløpsrør.

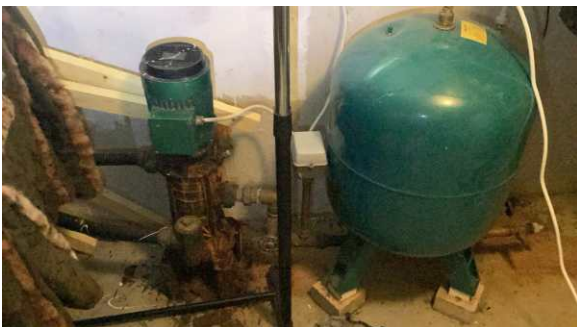
Rustskader på pumpe til brønnvann.

Sette opp ny pumpe/trykktank eller fjerne anlegget.

**Kostnadsestimat: 50 000 - 100 000**

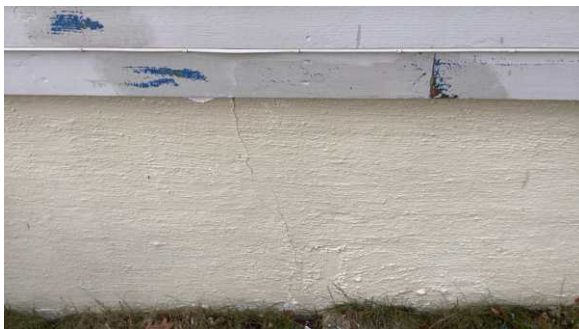
- Grunnmuren har sprekkdannelser.

Riss i grunnmuren.

- Lokal utbedring må utføres.

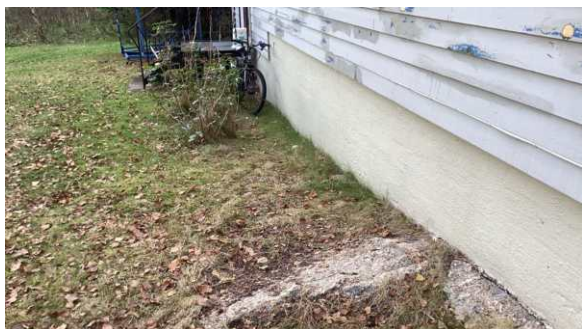
Det er påvist dårlig fall eller flatt terreng inn mot grunnmur.

- Det bør foretas terrengjusteringer.
