# VEDLEGG TIL SALGSOPPGAVE

# Tilstandsrapport

Enebolig

Dalsløkka 7A , 1285 OSLO

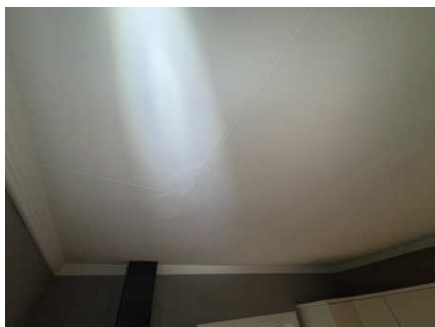
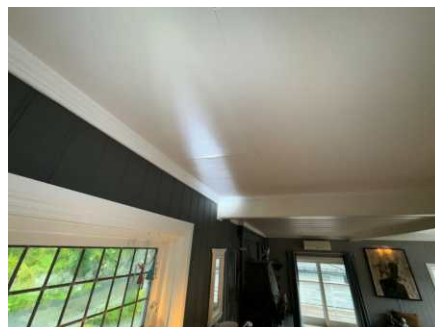
Stedvis synlige overflateriper og bruksmerker på prakettgolv i enkelte rom. Stedvis glipper mellom parkettgolv og fotlister. Det ble påvist blemmer/fuktskjolder på takessplater i kjøkken og stue i 1.etg. Ved søk med fuktindikator ble det ikke påvist forhøyede fuktverdier.

Påvist blemmer/fuktskjolder på takessplater i kjøkken og stue i 1.etg

Normalt ettersyn og overflatevedlikehold må påregnes på sikt. Ny eier vurderer selv behovet for innvendige oppgraderinger.

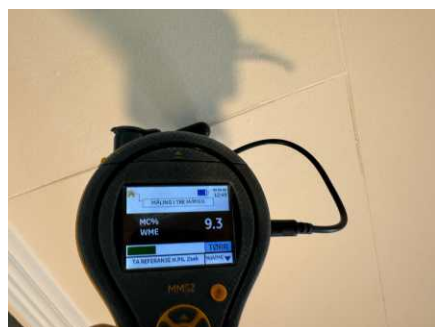
Ved søk med fuktindikator ble det ikke påvist forhøyede fuktverdier

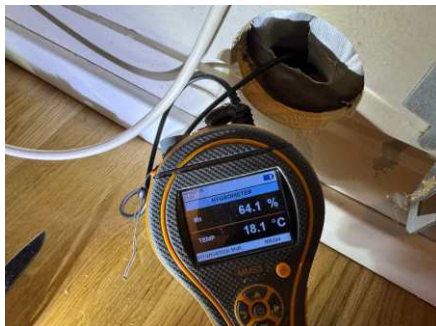
Ved hulltaking i soverommet ble det påvist dampspærre/plast bak gipsplate. Påforet vegg mot terreng er påmontert dampspærre/plast. Dette var vanlig på 1980-1990-tallet, men blir i dag sett på som en risikokonstruksjon og kan forårsake kondensdannelse/fuktskader. Ved søk med måleprobe ble det målt relativ fuktighet i konstruksjonen noe nær kritisk grense (75 % RF ved laveste normale brukstemperatur). Generelt: I kjellere av denne alderen må man påregne et kapillært fuktpress fra gulv og nedre del av grunnmur. Gulvet er ikke fuktsikret mot fukt fra grunn. Dette var ikke vanlig da bygningen ble oppført.

Hulltaking i soverom i u.etg/kjeller

Overvåk tilstanden, foreta utbedringer ved behov.

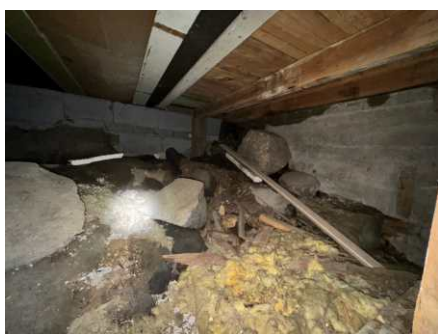
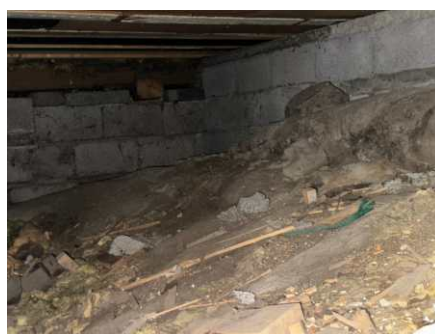
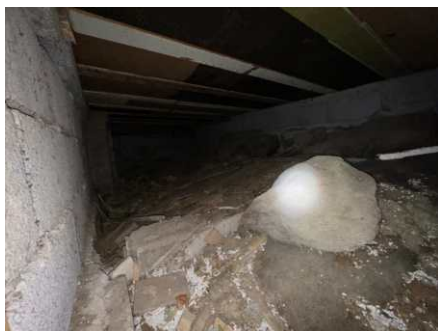
- Det er begrenset tilgang til hele krypkjelleren.
- Det er manglende fuktsperre på bakken.

Krypkjeller/blindkjeller

- Ut ifra visuelle observasjoner fra de besiktigede områdene, gir det grunnlag for å forsøke å foreta grundigere undersøkelser i de mindre tilgjengelige områdene. Det kan ikke utelukkes skader i disse områdene.
- Fuktsperre på bakken bør etableres.

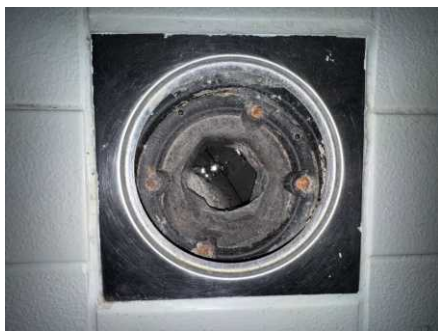
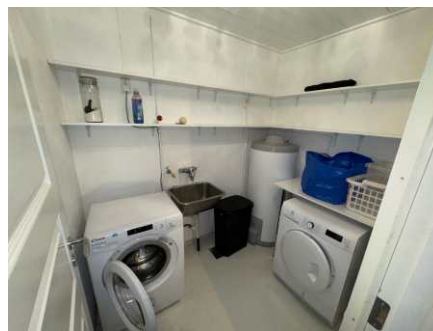
Våtrommet har plastsluk med stakemutter fra 1980-tallet. Røranlegget er fra samme tiden. Ukjent type tettesjikt/membran, ingen synlig membran ved inspeksjon i sluk. Stedvis slitasje på overflater som følge av alder. Påvist bom i enkelte gulvfliser (mangelfull heft mot underlag). Det er ikke tilstrekkelig fall til sluk. Det ble målt ca. 14 mm motfall fra overkant gulv ved terskel til topp slukrist. Rommet har ingen tilluftspalte under dør. En må forvente generell oppgradering av våtrommets tettesjikt/membran for at våtrommet skal tåle en normal bruk etter dagens krav (tett våtsone). Skjulte konstruksjoner slik som tettesjikt (membran) bak fliser har passert anbefalt brukstid. En samlet TG3 for rommet er satt med bakgrunn i alder. Det er ikke behov for å gjennomføre en detaljert tilstandsanalyse, etter standardens krav.

Eldre plastsluk med stakemutter

Vaskerom med sluk fra 1980-tallet

- Våtrommet må totalrenoveres. Alle forhold med tettesjikt, våtsone, sluk m.m. må dokumenteres.

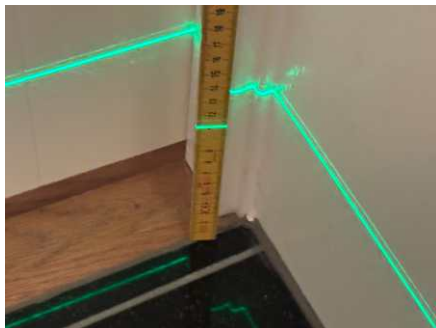
Fallforhold ca. 110 mm overkant gulv ved terskel

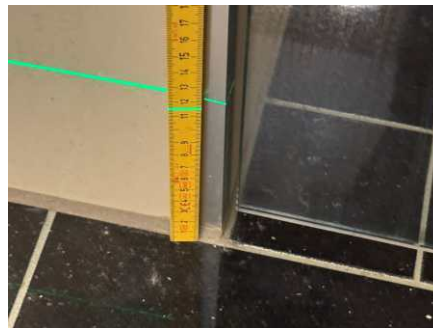
Fallforhold ca. 115 mm topp slukrist i dusjsone

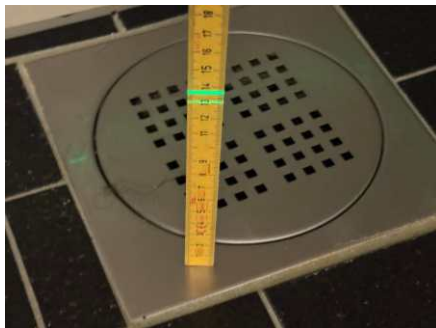
Fallforhold ca. 136 mm topp slukrist i dusjsone

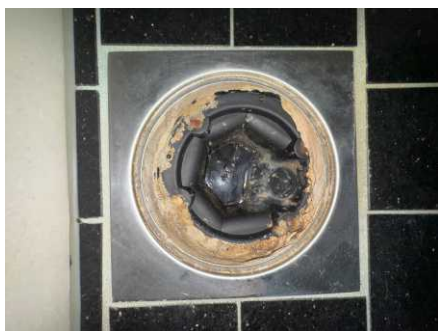
Utførelsen mht. bruk av slukmansjett og membran er uoversiktlig, og det kan derfor ikke ved visuell kontroll verifiseres at løsningen er fullgod og sikker mot lekkasjer. Det foreligger ingen dokumentasjon på membran. Det gjøres spesielt oppmerksom på at badet har begrenset levetid, normalt er dette 15 til 25 år avhengig av kvalitet og bruk.

Plastsluk med stakemutter fra 1980-tallet

- Sluket må sjekkes og rengjøres jevnlig.
- Overvåk tilstanden jevnlig. For å få tilstandsgrad 0 eller 1 må slukløsningen skiftes ut og sannsynligvis må også membransjiktet skiftes/utbedres. Det er imidlertid vanskelig å si noe om tidspunktet for når dette er nødvendig.

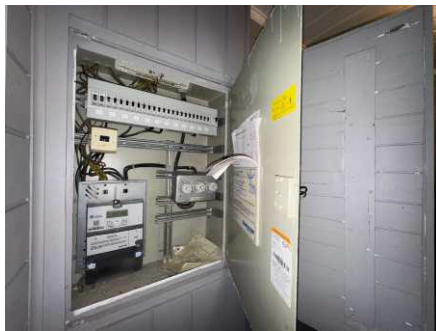
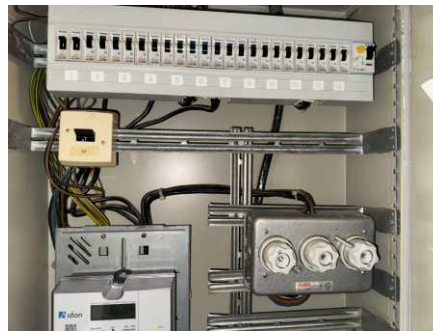
Sikringsskap

Ja Det foreligger ingen eltilsynsrapport de siste 5 år. TG2 gis grunnet alder, tilkobling av varmtvannsbereder og manglende tilsyn i senere tid. Det anbefales på generelt grunnlag gjennomgang av det elektriske anlegget ved overtakelse av eldre/brukt bolig. En eventuell kontroll må utføres av en autorisert el-takstmann eller en godkjent kontrollør.
