PRIVATMEGLEREN
ÅLESUND

VASSTRANDVEGEN 139

Tilstandsrapport

Vasstrandvegen 139, 6011 ÅLESUND

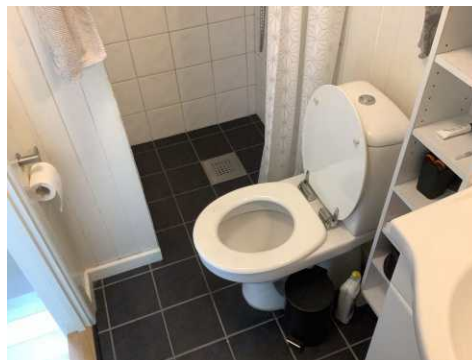
1. ETASJE > BAD

Oversikt bad

- Det er påvist at høydeforskjell fra topp slukrist til gulv/synlig topp membran ved dørterskel er mindre enn 25 mm.
- Det er påvist avvik i fallforhold til sluk i forhold til krav i forskrift på byggetidspunktet.

- Det er påvist mangelfull/feil utførelse rundt rørgjennomføringer e.l. som gir fare for fukt i konstruksjonen i våtsone.
- Mer enn halvparten av forventet brukstid er passert på membranløsningen.

Det er ukjent tettesjikt løsning i overgang gulv/vegg, ender av gulvlistene ender i våtsone og vil være utsatt for fuktighet ved hyppig bruk. Det er ukjent om skråpanel i tak i dusjsonen er behandlet med våtromsmaling. Rørgjennomføring fra avløp fra servant er ikke tilfredstillende tettet.

Vær oppmerksom ved bruk, kan medføre vann ut på gulvet, for å lukke avviket må det foretas tiltak.

- Overvåk tilstanden jevnlig. For å få tilstandsgrad 0 eller 1 må tettesjiktet skiftes ut, men tidspunktet for når dette er nødvendig er vanskelig å si noe om.
- Løsningen/utførelsen rundt rørgjennomføringer gir fare for fukt inn i konstruksjoner.
- Det må foretas utbedring for å unngå fuktskader i konstruksjonen.

Det bør gjøres nærmere undersøkelser/tiltak rundt trelister i overgang gulv/vegg. Alder på våtrommets tettesjikt gir en usikkerhet rundt våtrommets tetthet/fremtidig funksjon.

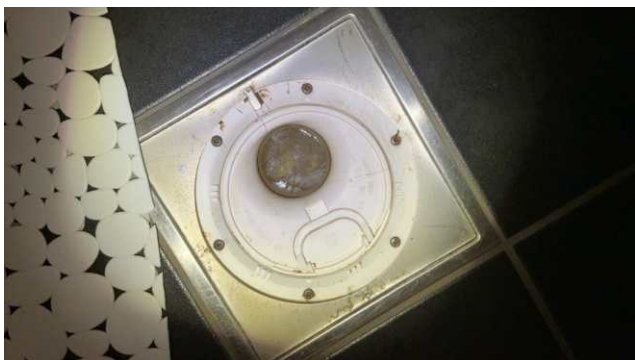
1. ETASJE > BAD

Sluk på bad

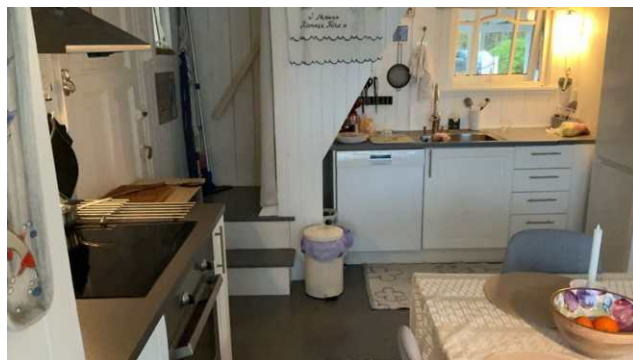
1. ETASJE > KJØKKEN M/TRAPP

- Det er påvist skader på overflater/kjøkkeninnredning utover normal slitasjegrad.

Oversikt kjøkken

- Det må påregnes lokal utbedring/utskifting.
