GLENDEVEIEN 5A

Tilstandsrapport

Befaringsdato: 12.11.2025

## TOMANNSBOLIG

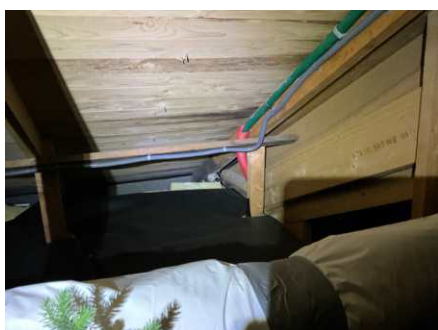
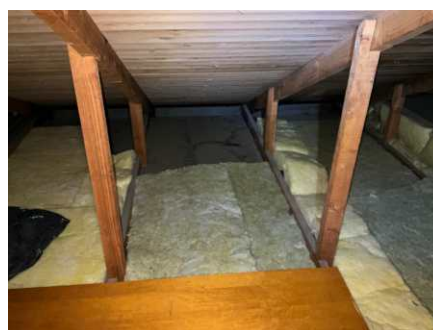
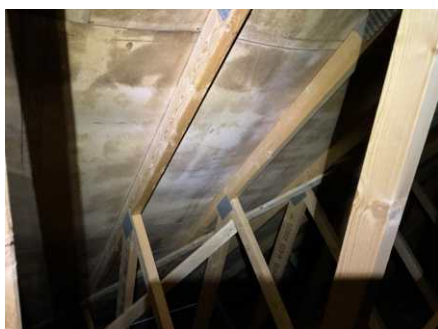
- Det er begrenset/dårlig ventilering av takkonstruksjonen.
- Det er påvist fuktskjolder i undertak/takkonstruksjon.

- Begrenset med lufting ned mot ender av loftet. God og kontinuerlig lufting er viktig, slik at risiko for skader reduseres.

- Påvist fuktskjolder i undertaket rundt gjennomføringer på loftet, ikke fuktig på befaringsdagen. Også påvist noe fuktskjolder på gulv ned mot ender av loftet og i bordtak ut mot ender av takflaten, som kan relateres til kondensering.

- Registrert område med muggsopp/svertesopp i undertaket på loftet. Årsak er trolig fordi det er for fuktig på loftet, fra boligen kommer fuktig luft opp på loftet, som kjøles ned.

- Det bør etableres bedre ventilasjon i takkonstruksjonen for å redusere risikoen for fuktskader og muggsoppdannelse.

- Tiltak for å hindre at fuktig luft fra boligen trenger opp på loftet bør gjennomføres, for å unngå videre utvikling av muggsopp og svertesopp, som kan føre til skader på konstruksjonen og dårlig inneklima.

- Gjennomføringer i taktekket er som regel svake punkt hvor det fort oppstår lekkasje. Kontinuerlig tilsyn er anbefalt.

- Utettheter i damsperran bør tettes for å hindre fuktvandring fra inneluften til tilliggende konstruksjoner. Uten tiltak kan det oppstå kondensering, som over tid kan føre til fuktskader, redusert isolasjonsevne og muggsoppdannelse.

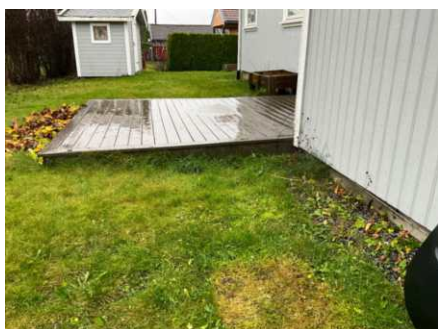
- Det er værslitt/oppsprukket trevirke/trepaneler.
  - Konstruksjonene har skjevheter.
- Det er påvist værslitt og oppsprukket trevirke/trepaneler på terrasser, som følge av eksponering for vær og vind over tid samt manglende vedlikehold.
- Det er påvist skjevheter i terrasse/veranda, sannsynligvis som følge av utilstrekkelig eller mangelfullt grunnarbeid og fundamentering.

- Trevirket bør slipes, behandles og eventuelt byttes ut der det er mest slitt. Uten tiltak vil oppsprekking og slitasje forverres, noe som kan føre til redusert levetid og økt risiko for råte og skader på terrassen.

- For å rette opp skjevhetene bør grunnarbeidet og fundamentering vurderes og eventuelt forbedres for å hindre videre setninger. Dersom tiltak ikke utføres, kan skjevhetene forverres over tid.

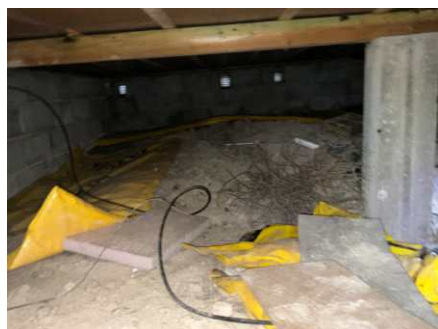
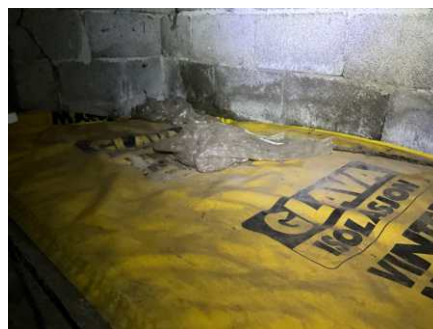
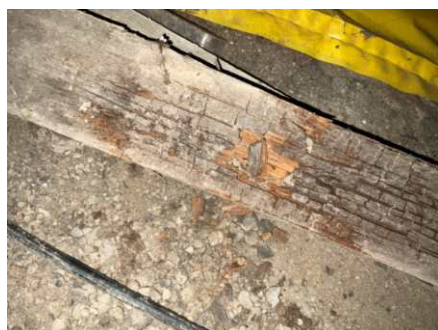
- Det er stedvis påvist fuktnivå som tilsier at konstruksjonen kan ha fuktskader.
- Det er manglende fuktsperre på bakken.
- Organiske materialer lagret i krypkjeller er råteskadet.
- Det er ikke etablert fuktsperre mot grunnen i krypkjelleren. Jo mindre fukt som trenger opp i krypkjelleren fra grunnen, dess mindre fukt skal ventileres ut i det fri. I krypkjelleren uten støpt bunn er det derfor en god idé å dekke bakken med en fuktsperre.
- Kryperom er i utgangspunktet en risikokonstruksjon. Alle kryperom skal være tilgjengelige for inspeksjon og bør inspiseres jevnlig. Påvist noe fuktig dekke langs ringmur, og det ble påvist råteskader. Noe råte organisk materiell på bakken.

Det bør etableres fuktsperre på bakken for å redusere fuktinntrengning fra grunnen.

Organisk materiale med råteskader må fjernes for å hindre videre utvikling av råte og sopp.

Konsekvensen av manglende tiltak er økt risiko for fuktskader, råte og soppvekst i konstruksjonen, noe som kan medføre omfattende skader og redusert levetid på bygningen.

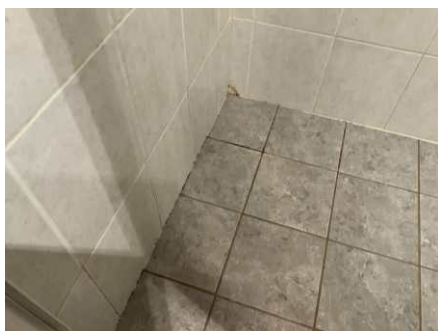
- Det er påvist sprekker i fliser.
- Det er påvist avvik i fuger.

- Andre tiltak:
- Skadet flis er i et område hvor den kun utgjør et estetisk avvik.

- Misfargede og sprukket flis bør vurderes rengjort eller skiftet ved behov, for å opprettholde tetthet og estetikk. Tilstanden har ikke nødvendigvis betydning for funksjonen, men bør følges opp og holdes under oppsikt.

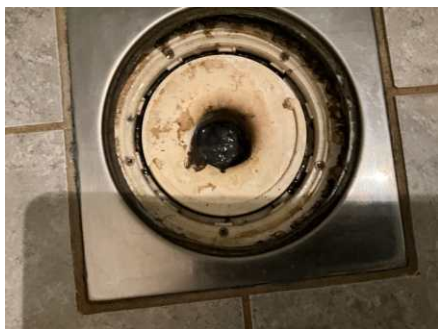
- Det er mulighet for at det kan forekomme vannlekkasje på våtrommet hvor vann ikke vil gå til sluk.
- Det er påvist at høydeforskjell fra topp slukrist til gulv/synlig topp membran ved dørterskel er mindre enn 25 mm.
- Det er påvist at noen fliser har bom (hulrom under).
- Det er påvist avvik i fallforhold til sluk i forhold til krav i forskrift på byggetidspunktet.

- Takstmannen har foretatt kontroll av fallforhold på våtrommet ved hjelp av en punktlaser. Målt ca. 7 mm fra ferdig overflate gulv ved dør til overkant sluk. Ellers er gulvet tilnærmet flatt. Topp tettesjikt ved dør er ikke synlig, og det må derfor påregnes at topp tettesjikt ved dør ikke ligger over topp sluk. Eventuelt lekkasjevann fra alle deler av rommet vil ikke ledes til sluk.

- Våtrommet kan fungere som det er, men utbedring er nødvendig for å lukke avviket. Det anbefales å rette opp fall mot sluk ved renovering. Ved lekkasjer kan sluket ha begrenset kapasitet, noe som kan føre til vannskader i tilstøtende rom.

- Fliser med bom (manglende heft til underlaget) bør overvåkes og vurderes for utbedring ved behov. Selv om bom i fliser ikke alltid er kritisk, kan det føre til sprekke dannelser eller at fliser løsner.
