VESTSIDEVEIEN 321

Tilstandsrapport

Rapport utført av PrivatMegleren Drammen den 22.12.2025

Tilstandsrapport Eierskifte

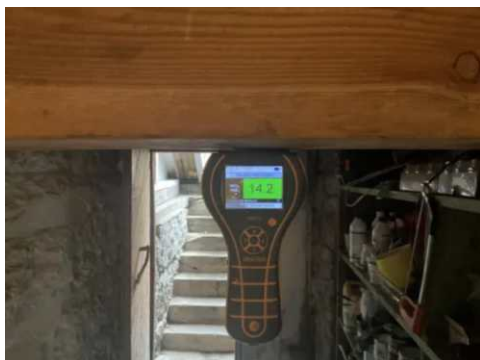
Grovkjeller

Det er utført en visuell kontroll av tilgjengelige overflater i samsvar med bruk av Protimeter MMS3 Ved hulltaking måles et fuktinnhold på 14,2vektprosent.

Ved bruk av fuktmåler måles en luftfuktighet på 77RH

Undersøkelsen viser ingen tegn til skader men viser luftfuktighet i fareland for utvikling av skader,

TG2 settes med bakgrunn i påviste verdier.

- Det påviste fuktnivå gir grunn til å overvåke konstruksjonen for å se utvikling over tid, og eventuelt foreta tiltak for å unngå fuktskader.
- Det anbefales å etablere en avfukter og forbedre ventilasjon.

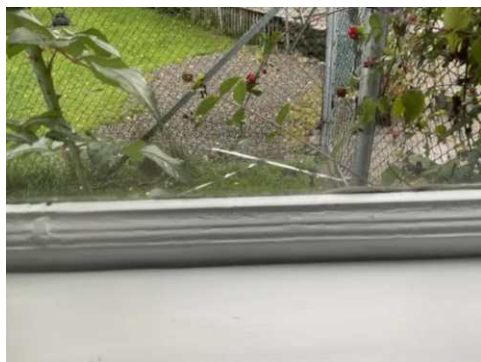
Sprukket glass soverom utleiedel

- Med bakgrunn i alder bør det påregnes utskiftning av vinduer.

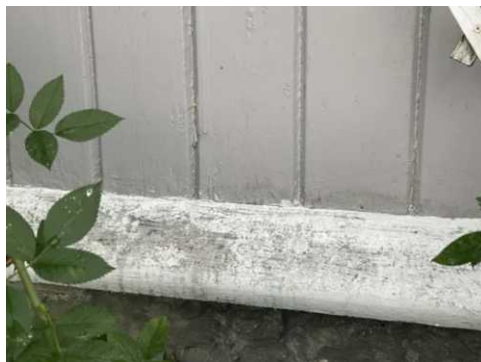
Trekledning avsluttet for nære vannbrett.

- Eldre trekledning vil ofte ha redusert bestandighet som følge av værpåkjenning, aldring og slitasje. Dette kan medføre oppsprekking, råteskader eller svekket beskyttelse mot fukt, noe igjen kan påvirke underliggende konstruksjoner og forkorte byggets levetid.

- Det anbefales jevnlig vedlikehold i form av rengjøring, overflatebehandling og punktvis utskifting av skadde bord.
- Det må forventes vedlikehold utover normalt vedlikehold i påvente av utskiftning.

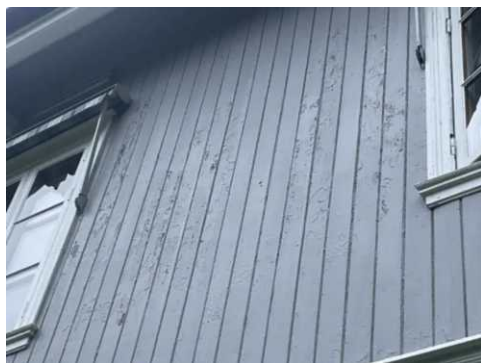
Slitasje/avflakking fra trekledning

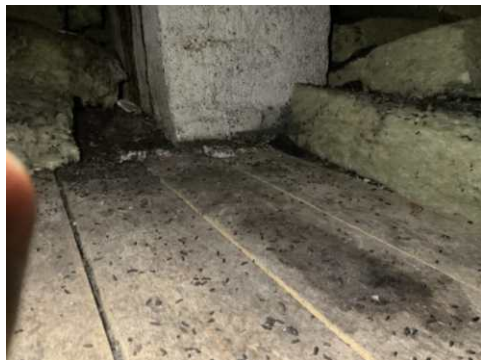
Vesentlig spor av mus

Type loft	Kaldtloft
Er det tegn til fukt fra lekkasjer eller kondensering på overflater?	Nei
Er det tegn til sopp/råte eller spor etter skadedyr?	Ja
Er det tegn på tilstrekkelig ventilering av konstruksjonen?	Ja
Er det tegn på tilstrekkelig tetting rundt gjennomføringer i konstruksjonen?	Ja

TG-3

- For dårlig lufting på loft kan føre til fuktoppbygging som igjen kan føre til muggvekst, råteskader og redusere bygningsdelens levetid.
- Konsekvensen av musespor på loft kan være strukturelle skader og helseproblemer på grunn av gnaging på ledninger, forurensning med avføring og spredning av sykdommer.
- Konsekvensen av manglende dampsperre kan være varmetap fra 2.etg og kondens på loft.

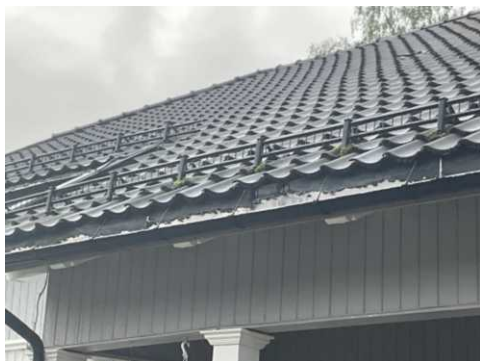
Type	Metall
Takrenner og nedløp av plastbelagt stål	
Er det utført arbeider på anlegget etter byggeår?	Ja
Ukjent alder.	
Er det synlige skader på renner/nedløp?	Ja

Takrenner og nedløp av plastbelagt stål har en forventet levetid på ca 30år.

TG2 settes da produktene trolig er på slutten av forventet levetid med økt behov for vedlikehold i tiden som kommer.

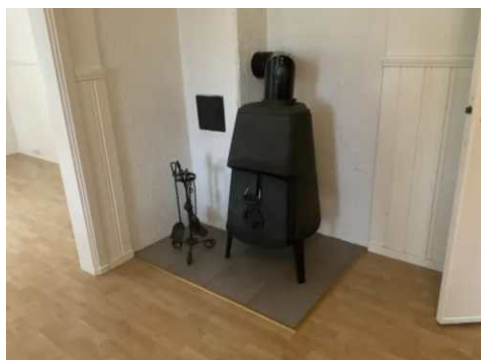
Ildsted plassert i utleiedel

Boligen er oppført med pipe.
 Ildsted er plassert i stue og leilighet.
 Pipe er oppført i teglstein.
 Det er foretatt en visuell kontroll av synlige deler av pipemur i boligen.
 Visuell kontroll viser ingen sprekker eller tegn til skader i pipemur.
 Det er tilfredsstillende avstand til brennbart materiale.
 Det er ikke fremlagt rapport fra brann/feierevesen.

Undertegnede har ikke spesiell kompetanse vedrørende vurdering av piper og ildsteders forskriftsmessige tilstand. For detaljert informasjon og krav, anbefales kontakt med lokalt feierevesen.

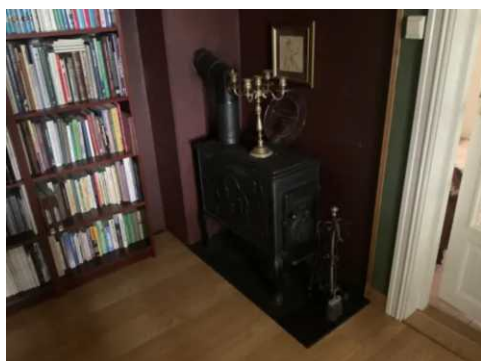
Ildsted plassert i stue.

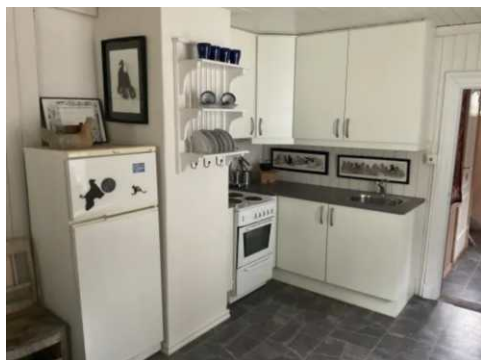
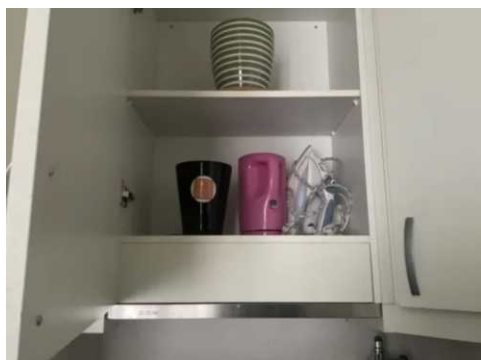
7.15 Kjøkken: Bryggerhus

Komfyrvakt og lekkasjesikring (Waterguard) er ikke montert.
 Selv om det ikke var krav om dette på byggetidspunktet vurderes dette som et avvik fra dagens sikkerhetsnivå

TG2 settes basert på avvik fra forventet sikkerhetsutstyr etter dagens norm og avhendingslov.

- Konsekvensen av å ikke ha lekkasjestopper på kjøkken kan være unødvendige vannskader.
- Konsekvensen av å ikke ha en komfyrvakt på kjøkkenet kan være økt risiko for brann.

- Det anbefales montering av lekkasjestopper.
- Det anbefales montering av komfyrvakt.

- I tillegg til omluftsvifte anbefales det etablere et forsert (mekanisk) avtrekk på kjøkkenet.

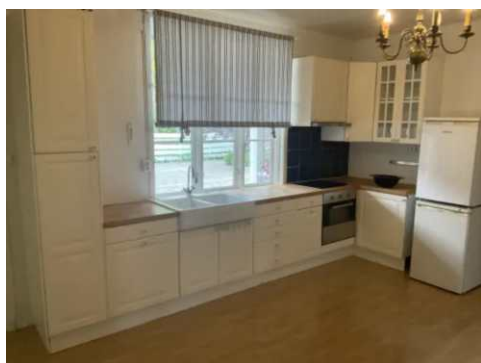
7.16 Kjøkken: Leilighet

Det ble ikke registrert synlige tegn til fukt eller skader i utsatte områder på befaringsdagen, foruten noe avflakking på 1 front.

Komfyrvakt og lekkasjesikring (Waterguard) er ikke montert.

Selv om det ikke var krav om dette på byggetidspunktet vurderes dette som et avvik fra dagens sikkerhetsnivå

TG2 settes basert på avvik fra forventet sikkerhetsutstyr etter dagens norm og avhendingslov.

- Konsekvensen av å ikke ha en komfyrvakt på kjøkkenet kan være økt risiko for brann.
- Konsekvensen av å ikke ha lekkasjestopper på kjøkkenet kan være nødvendige vannskader.

- Det anbefales montering av komfyrvakt.
- Det anbefales montering av lekkasjestopper.

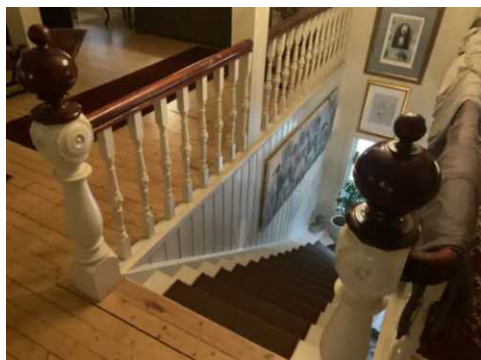
7.20 Trapp

Innvendig trapp er en lukket tretrapp.

- Montering av rekkverk på begge sider må påregnes for å lukke avviket.
 - Det anbefales å redusere avstanden mellom rekkverksspiler slik at åpningen ikke overstiger 10cm.
 - Det anbefales å øke rekkverkshøyde

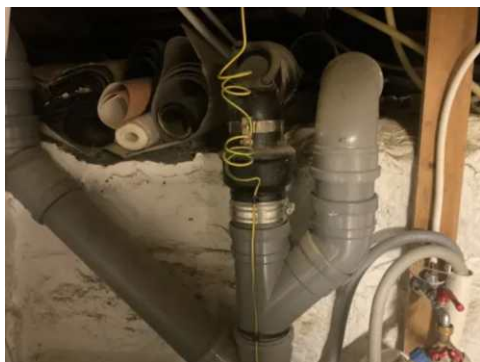
Deler av avløpsnett med støpejern.

Type avløpsrør	Plast, Støpejern
Er det gjennomført arbeider på anlegget etter byggeår?	Ja
Deler av anlegget er skiftet i moderne tid.	
Er det manglende lufting av kloakk over tak?	Ja
Er det sen avrenning fra tappested?	Nei
Mangler det stakemuligheter på avløpsanlegget?	Nei
Har avløpsrør nådd en alder som gir økt risiko for skader eller følgeskader?	Ja

- Det ble ikke registrert behov for tiltak, men med tanke på alder kan skader plutselig oppstå på anlegg av eldre årgang. Ved eventuelle oppgraderinger av våtrom/kjøkken vil det være hensiktsmessig å skifte avløpsrør.
- Det må forventes å føre kloak over tak.

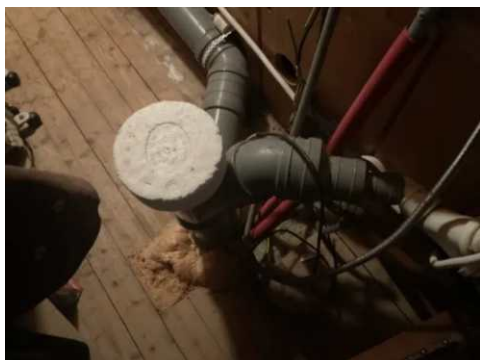
Kloakk avsluttet med durgoventil på loft.

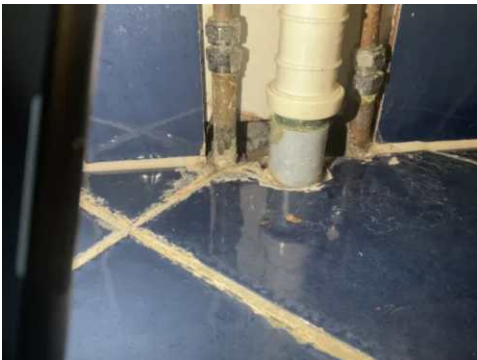
7.27 Våtrom: Leilighet

Det er behov for totalrenovering av våtrommet!

TG-3

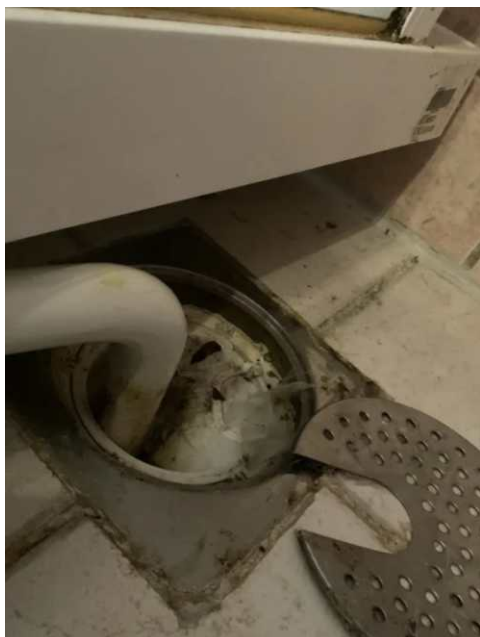
7.28 Våtrom: Hovedbad

Det er behov for totalrenovering av våtrommet!

TG-3

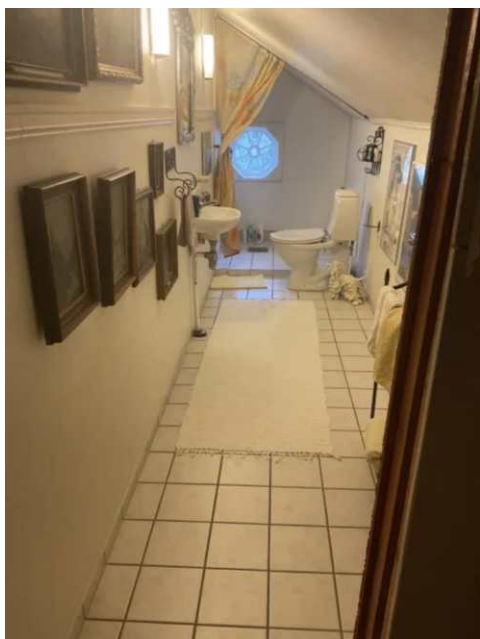
7.29 Våtrom: Bad

Det er behov for totalrenovering av våtrommet!

TG-3

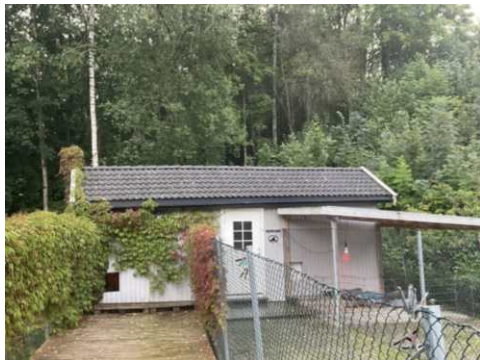
7.33 Øvrig: Hundehus

Det er oppført ett frittstående «hundehus» på 17m²
Det registreres vesentlig skjevheter og bygget fremstår uten teknisk verdi.
Bygget er frittstående og ikke teknisk vurdert.
