# SKRUKKERØDTOPPEN 5

# Tilstandsrapport

Skrukkerødtoppen 5, 3924 PORSGRUNN

Rapportdato: 12.01.2026

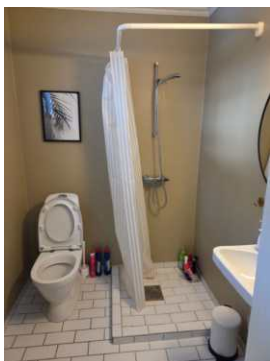
Målt i vegg ble det målt fuktskader i vegg dusjnisse. Bad med utgått levetid.

Potensielle kjøpere må beregnes oppgradering av våtrom. Bad med utgått levetid og fuktskader i vegg dusjnise i vegg mellom bad og soverom.

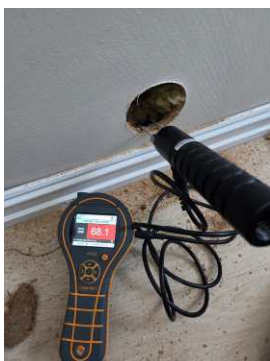
Ved bruk av fuktmåling i vegg mot våtsone ble det registrert fuktskader i vegg. Fuktskadet trevirke må fjernes/vegg og bad må bygges opp etter gjelden forskrifter med dokumentert arbeider.

- Hulltaking er foretatt og det er påvist avvik i konstruksjonen.
- Ved inspeksjon av konstruksjon etter hulltaking mot våtsone registreres skade i veggen.

- Badet/våtsonen står foran utbedring
- Gjennomføre ytterligere undersøkelser og foreta utbedring av skade.
- Dersom tiltaket ikke utføres er det fare for ytterligere skadeutvikling.

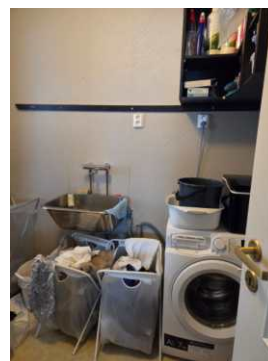
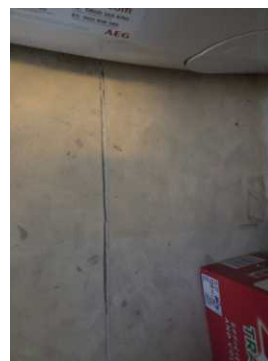
- Manglende oppgradering av våtrommet medfører høy risiko for at konstruksjonene ikke vil tåle vanlig bruk av vann eller lekkasjer. Selv om det er dusjkabinett, er det fortsatt en betydelig risiko for at våtrommets konstruksjoner ikke tåler lekkasjer. Dette kan føre til fuktskader på tilstøtende konstruksjoner.

Belegg i gulv med synlig sprekk i skjøt. Vaskerom med utgått levetid.

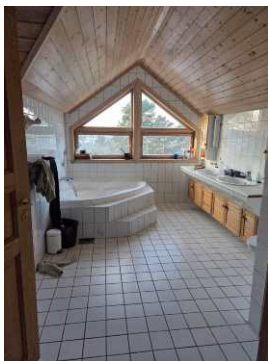
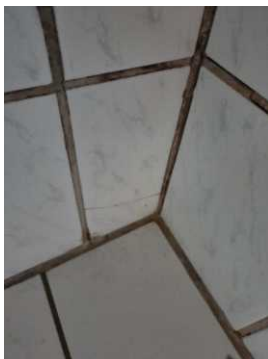
Synlig sprekker i fliser i dusjnise. Bad med utgått levetid. Faren for fuktskader vurderes som stor med dusjing direkte på eksisterende flater.

Bad med utgått levetid. Eier opplyser at det har vært lekkasje fra dusjnisse i himling til 1.etasje., Himling utbedret av forsikringsselskapet.

Sprekk i fliser dusjnisse.

- Våtrommet har behov for omfattende oppgraderinger. For å sikre en løsning som oppfyller gjeldende krav, bør tettesjikt, sluk og røropplegg oppgraderes og dokumenteres.
- Manglende oppgradering av våtrommet medfører høy risiko for at konstruksjonene ikke vil tåle vanlig bruk av vann eller lekkasjer. Selv om det er dusjkabinett, er det fortsatt en betydelig risiko for at våtrommets konstruksjoner ikke tåler lekkasjer. Dette kan føre til fuktskader på tilstøtende konstruksjoner.

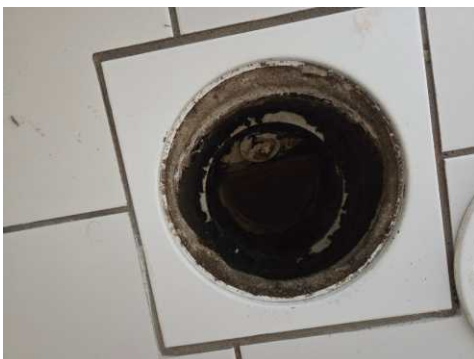
Sluk med membran under påstøp i gulv.
