**NYBYGGERVEIEN 28B**

# Tilstandsrapport

Enebolig over 3 etasjer

Nybyggerveien 28 B, 1084 OSLO

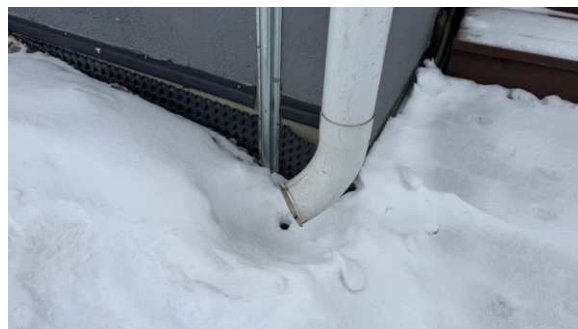
## TG 1 Veggkonstruksjon

Yttervegger består av opprinnelig konstruksjon fra 2004.  
Bindingsverk i trekonstruksjoner med utvendig liggende og stående bordkledning.

Ingen avvik registrert ut over normal og forventet bruksslitasje, samt klimapåvirkning.

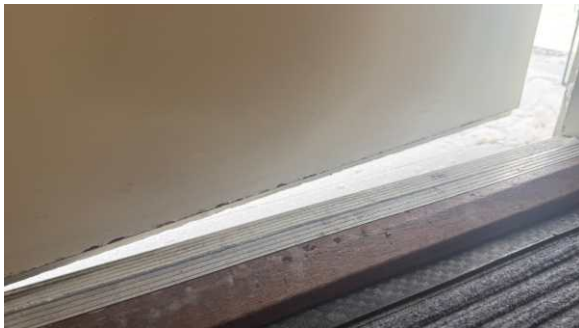
## Balkonger, terrasser og rom under balkonger

Utgang fra stuen til markterasse i impregnerte trekonstruksjoner.

- Det bør foretas nærmere undersøkelser av balkong/terrasser når den er snøfri.

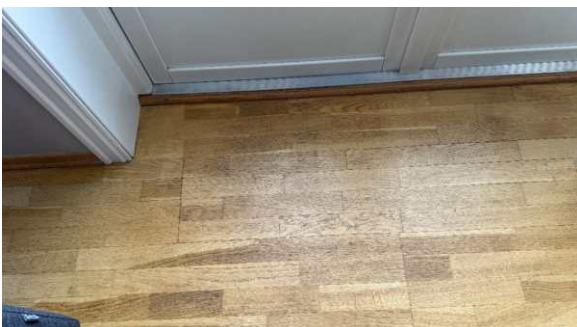
## TG 1 Etasjeskille/gulv mot grunn

Etasjeskillere i trekonstruksjoner mellom etasjene.

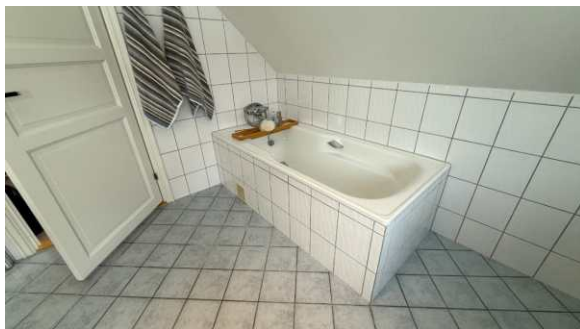
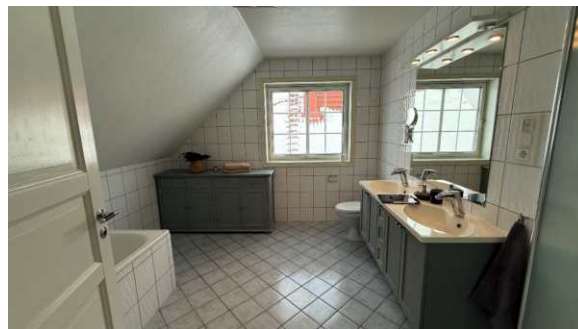
### 2. ETASJE > BAD

#### TG 2 Overflater vegger og himling

- Det er påvist at flisfuger har riss/sprekker.

Riss og sprekker i flisfuger kan redusere fugens evne til å være tett. Dette kan over tid føre til at fukt trenger ned bak flisene, særlig i våtsoner. Omfanget og risikoen avhenger av hvor utbredt sprekken er, samt rommets bruk og alder.

Skadde fuger bør utbedres ved å fjerne løs eller sprukket fugemasse og legge ny egnet fug. Det anbefales samtidig å kontrollere nærliggende flater for tegn til fuktpåvirkning. Lokal utbedring vil normalt være tilstrekkelig dersom det ikke er andre indikasjoner på underliggende skade.

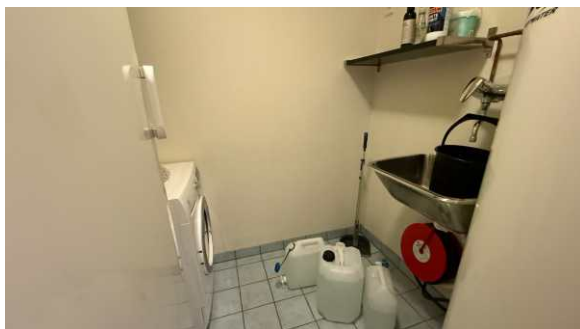
## KJELLER > VASKEROM

### TG 1 Overflater vegger og himling

- Selv om bom eller hull lyd ikke alltid er et umiddelbart problem, bør det overvåkes nøye før eventuell utvikling i sprekker i flisfuger e.l. oppstår. Dette må en foreta tiltak for, for å begrense utviklingen.
- Til tross for avviket i fall/høydeforskjell til sluk, vil gulvet fortsatt kunne lede vann mot sluket, men med redusert effektivitet. Dette kan potensielt øke risikoen for vannansamling i enkelte områder av badet.

Membran/tettesjikt har passert mer enn halvparten av forventet brukstid. Selv om det per i dag ikke er registrert symptomer på lekkasje eller funksjonssvikt, er det økt sannsynlighet for at slitasje og aldring kan føre til redusert tetthet over tid. Dette innebærer en viss usikkerhet knyttet til framtidig fuktsikkerhet for tilstøtende konstruksjoner.

Det anbefales å følge med på utviklingen gjennom jevnlig kontroll og normalt vedlikehold. Ved oppgradering eller ombygging av rommet bør membran/tettesjikt fornyes i henhold til gjeldende krav. Det er ikke behov for umiddelbare tiltak så lenge det ikke påvises symptomer på skade.

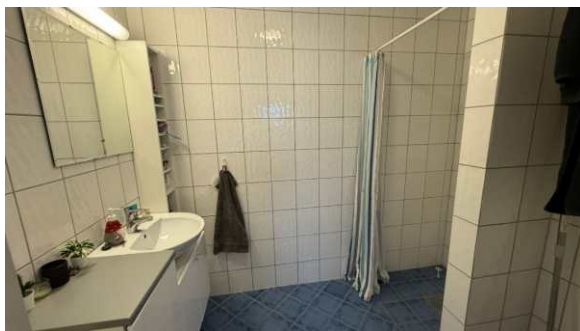
## KJELLER > BAD

### TG 1 Overflater vegger og himling

Det er observert utilfredsstillende utførelse av membranmansjetter på baderommet. Rundt sluket er klemringen synlig, men plastikken på sluket er også eksponert på begge sider av klemringen. Dette indikerer at det ikke er benyttet slukmansjett, noe som kan medføre økt risiko for fuktinntrengning i konstruksjonen.

Manglende eller feilmonterte mansjetter kan føre til nedsatt fuktsikkerhet og økt risiko for lekkasjer over tid.

Total modernisering: Hvis lokal utbedring ikke er gjennomførbart eller ikke gir en tilfredsstillende løsning, må membranen skiftes ut. Dette innebærer en full modernisering av våtrommet, da membranen er en integrert del av konstruksjonen.

**Kostnadsestimat: 200 000 - 500 000**

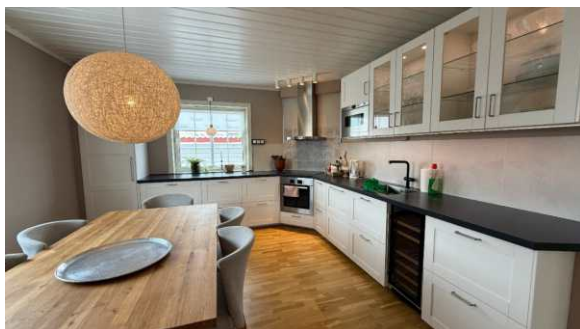
### 1. ETASJE > KJØKKEN

#### **TG 1** Avtrekk

Det anbefales utbedring eller utskifting av skadet benkeplate for å hindre videre fuktpåvirkning. Slitte skrog kan ved behov forsterkes eller skiftes ut lokalt. Tiltakene vurderes som vedlikeholdstiltak for å opprettholde normal funksjon.

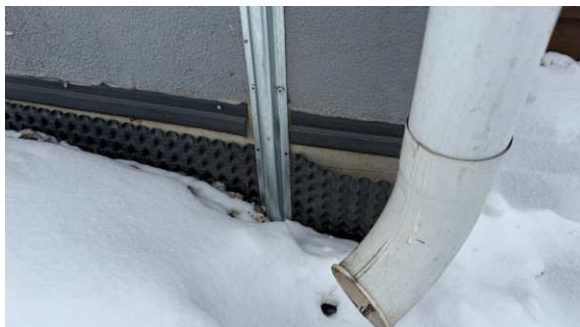
## TG 1 Grunnmur og fundamenter

Boligen har grunnmur i betong og betongsåle støpt mot byggegrunn.
