**IVAR AASENS GATE 18**

# Vedlegg

Tilstandsrapport

# Ivar Aasens gate 18, 6005 ÅLESUND

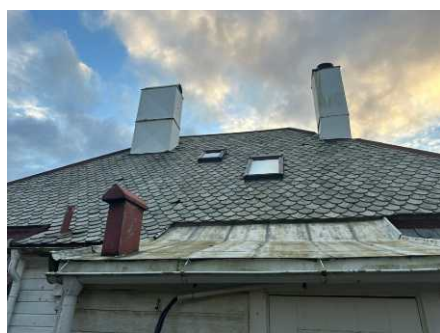
Det er ikke tilfredsstillende bortledning av vann fra taknedløp ved grunnmur.  
Det mangler snøfangere på hele eller deler av taket, men det var ikke krav om dette på byggemeldingstidspunktet.  
Det mangler tilfredsstillende adkomst til pipe for feier.  
Mer enn halvparten av forventet brukstid er passert på renner/nedløp/beslag.  
Det er store deformasjoner i renner og nedløp.  
Takrenner/nedløp har store lekkasjer.

Frostsprengt taknedløp mot nord

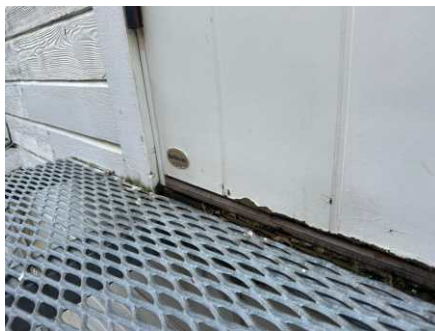
Glassfelt på inngangsdør til kjeller er knust.  
Dørblad på inngangsdører i 1 og 2. etasje kniper i karm, døren fremstår som slitt og har råteskader i bunn av dørbladet.

Råteskader i nedre del av inngangsdør til 1.etasje.

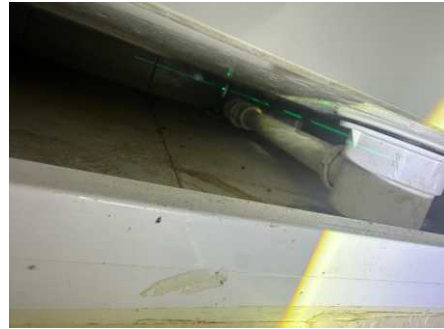
Manglende membran ved varmtvannstank

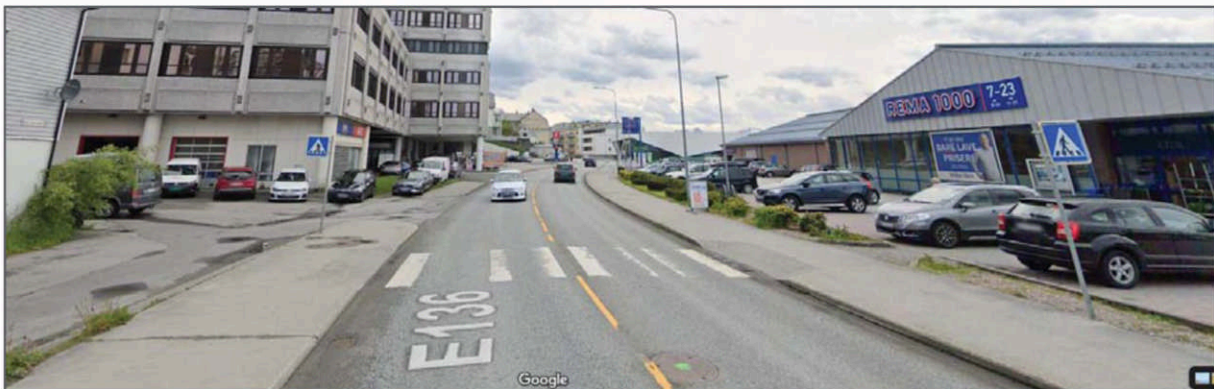
Figur 5 Gangfelt i nedre Strandgate. Dårlig plasserte og feilvendte gangfeltskilt, kun strøllys i kryssingspunktet. Fortau på nordsida er for lavt (foto: Google Street View 2019).

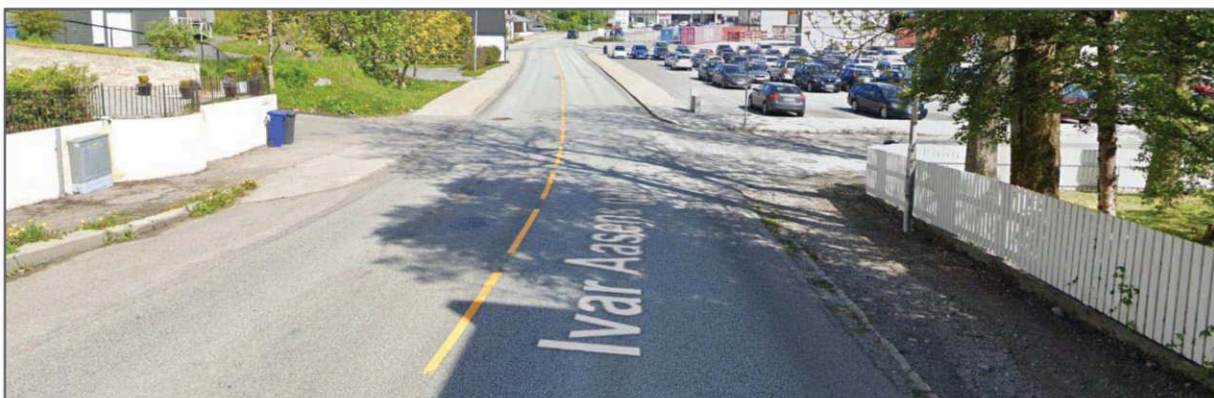
Nedre Strandgate/Ivar Aasens gate har i planområdet delvis tosidig fortau/gangtilbud med varierende og til dels dårlig standard. På begge sider har fortauet brudd på grunn av mange avkjørsler til de ulike virksomhetene. Fortauet er til dels for lavt, spesielt på nordsida. Vest for krysset med Fiskergata (og planområdet) er det svært dårlig fortausstandard. På sørsida av Ivar Aasens gate er det kun rester av fortauet som er igjen, jf. neste figur.

Figur 6 Ivar Aasens gate retning øst mot planområdet, Fiskergata til høyre (foto: Google Street View 2019)
