**KVASSTEINSVEGEN 6**

Befaringsdato: 03.12.2025

Rapportdato: 08.12.2025

# Sammendrag av boligens tilstand

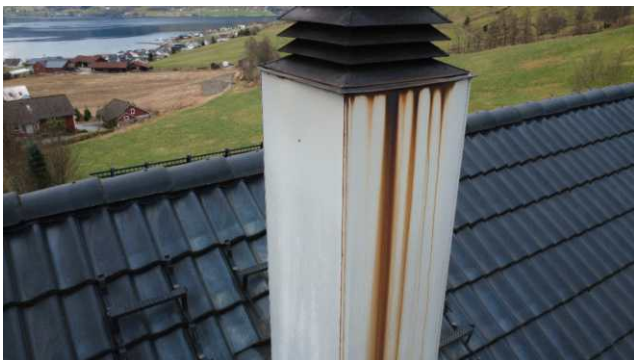
Det er renner og nedløp av plast, disse ble fornyet i 2016 opplyser tidligere salgsoppgave.  
Pipen har pipebeslag, det registreres noe rustrenninger på dette, anbefaler og kontrollere beslaget noe nærmere, tidligere salgsoppgave opplyser at pipehatten ble montert i 2016.  
Påpeker at renner, nedløp og beslager er besiktiget fra bakkenivå og dronebilder, dette gir noe begrenset vurdering, noe drypp og vedlikeholdsbehov må forventes tilknyttet renner ved jevne mellomrom.

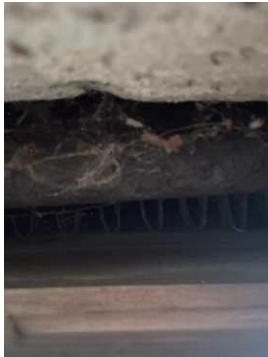
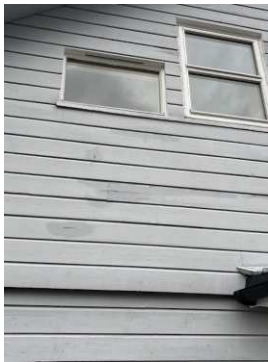
- Det er påvist spredte råteskader i bordkledningen.
- Det er avvik:

Kledning på opplett og i gavl mot uestue fremstår med størst elde, noe mindre råteskader og behov for utskifting avdekkes.

- Råteskader i bordkledningen kan fortsette å utvikle seg både i tilliggende bordkledning og til bakenforliggende veggkonstruksjon, dersom en ikke foretar tiltak.
- Tiltak:

Kledning med noe påstartede råteskader er registrert.

Eldre kledning fremstår overordnet i ok tilstand, alder og registrert elde tilsier at kjøper må forvente behov for noe økt vedlikehold i tiden fremmover, dette vil også inkludere utskiftinger av enkeltbord, når det vil bli behov for større utskiftinger er vanskelig og si noe om.  
Det registreres enkelte kledningsbord med noe råteskader, anbefaler og få skiftet disse bordene, skader vil over tid utvikle seg videre og gi økt risiko for fuktgjennomslag til bakenforliggende sjikt og konstruksjoner dersom ikke tiltak blir utført.

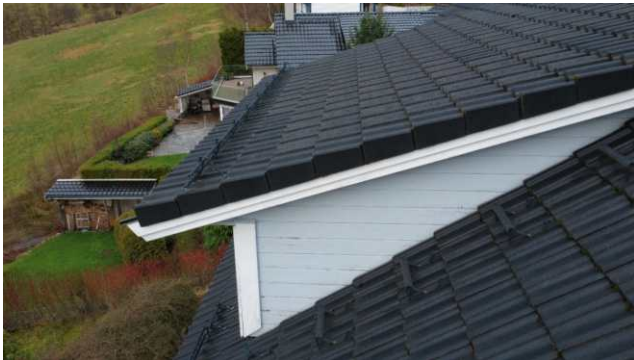
Takopplett har noe kledning som krever utbedring/vedlikehold, enkelte bord må forventes utskiftet. (for en slik opplett vil det ofte være best og bare bytte all kledningen når en først er i gang)

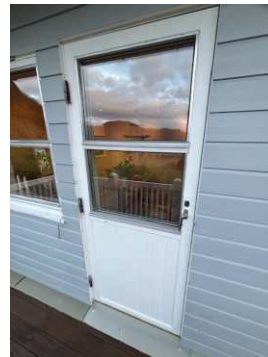
TG2 er gitt da ytterdører nå har passert over 50% av forventet levetid, samt at noe naturlig elde registreres for dørene. Spesielt balkongdøren på kjøkken har noe ekstra elde i nedre speil, utvikling av fuktskader i trevirke er påstartet og gir nå begrenset gjenværende levetid.

Ytterdører har normalt elde vurdert mot alder, dette innebærer nå at behov for ekstra vedlikehold må forventes, med alder og elde følger nå også en økt sannsynlighet for at avvik tilknyttet pakninger, omramming og andre funksjoner vil kunne oppstå, alder medfører også en noe forhøyet risiko for lekkasje og fuktinntrenging til konstruksjoner, en bør derfor overvåke bygningsdelen ekstra i tiden fremover.

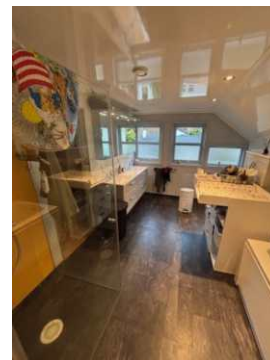
Rørgjennomføring i vegg under vasker er ikke silikonert/tettet mot baderomsplater, avvik bør utbedres slik at eventuelt lekkasjevann ikke kan følge rørene inn i konstruksjoner, dette er enkelt og utbedres.

Det må silikoneres/tettes mot alle rørgjennomføringer i vegger.

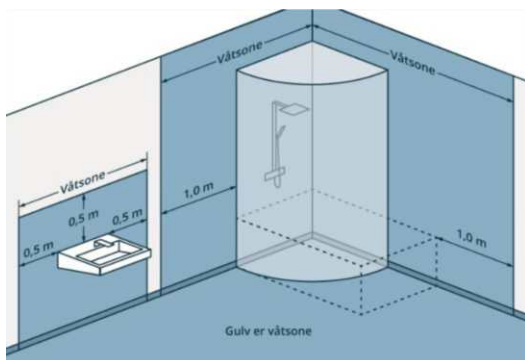
Figuren viser minstekrav til våtsone på rommet.

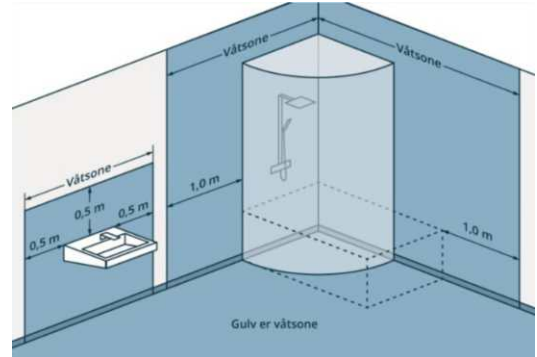
Figuren viser minstekrav til våtzone på rommet.

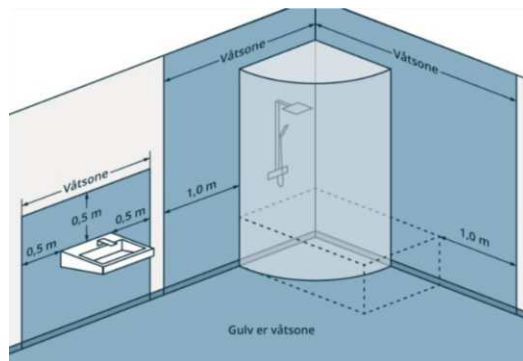
Figuren viser minstekrav til våtsone på rommet.

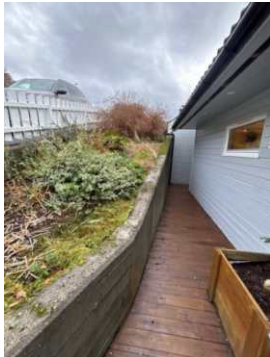
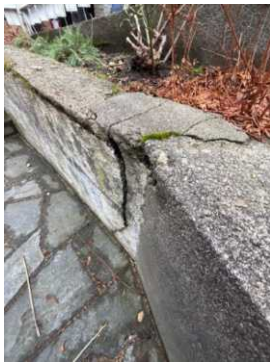
Sprekke og noe skjevhet i mur indikerer stort trykk fra bakenforliggende terreng, det er ikke enkelt og vurdere om dette i dag utgjør et problem, anbefaler og kontakte fagperson for flere undersøkelser da det er svært viktig at konstruksjonsdelen fult ut kan ivareta sin funksjon.

Overvåk tilstanden, avviket fremstår ikke av spesiell betydning på nåværende tidspunkt, tilstanden kan endre seg og medføre behov for tiltak, eier opplyser at muren i dag oppleves lik som de siste årene, denne har en viktig funksjon med å holde på bakenforliggende masser, det er viktig og overvåke bygningsdelen ekstra.
