BJØRKÅSEN 68

Tilstandsrapport

📍 Bjørkåsen 68, 5228 NESTTUN

gnr. 44, bnr. 438

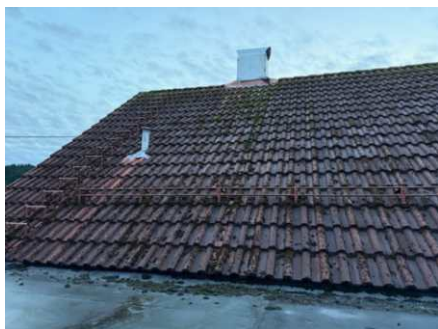
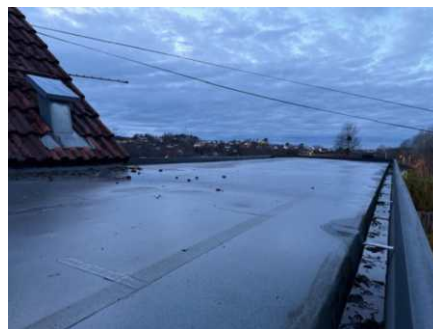
ⓘ TG 2 Nedløp og beslag

Renner og nedløp av plast.

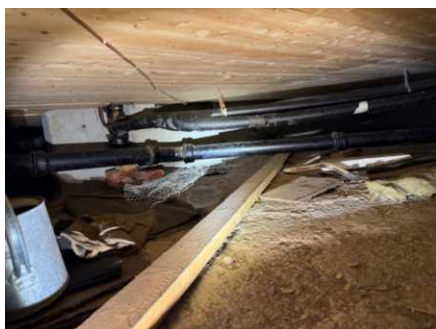
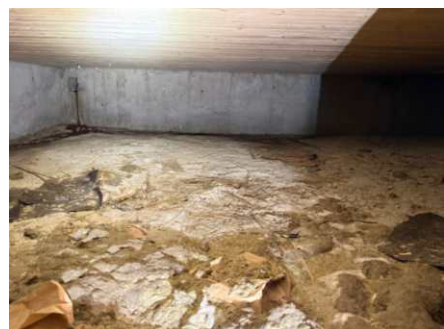
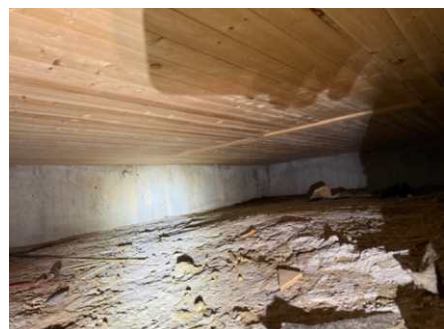
Vurdering av avvik:

- Det er stedvis påvist fuktnivå som tilsier at konstruksjonen kan ha fuktskader.
- Noe fukt i mur/grunn.

- Overvåk konstruksjonen jevnlig. Avviket kan medføre behov for tiltak, men bør observeres over tid.
